**Gewässerstrukturklasse (Gesamtwert)**

Vorhaben:	<b>Gewässerentwicklungskonzept Lech</b> Fkm 154,0 - 56,7 Abschnitt 1, Fkm 154,0 - 132,5	Anlage:	4
Vorhabensträger:	Freistaat Bayern vertreten durch das <b>Wasserwirtschaftsamt Weilheim</b> Pütrichstraße 15, 82362 Weilheim in Oberbayern, Tel.: 0881/1820	Plan-Nr.:	4.1
Landkreis:	Ostallgäu, Weilheim-Schongau	<b>Arbeitsstand</b>	Ausgabe vom: <b>Mrz. 2024</b>
Gemeinde:	Halblech, Roßhaupten, Steingaden, Prem, Lechbruck am See, Burggen, Bernbeuren, Peiting		Ersatz für: <b>Apr. 2023</b>
Kennzeichen:			Ursprung: <b>Jun. 2021</b>
Maßstab:	1 : 10.000	Entwurfsverfasser:	<b>PAN</b> PAN Planungsbüro für angewandten Naturschutz GmbH Rosenkavaliersplatz 8 • 81925 München Tel. (089) 12285690 • info@pan-gmbh.com
Datum:		Vorhabensträger:	<i>h. Farber</i>
		Datum, Name:	
		entw.:	Beck/Nickel
		gez.:	Beck/Nickel
		gepr.:	Hettrich
		gepr.:

Gewässerentwicklungskonzept

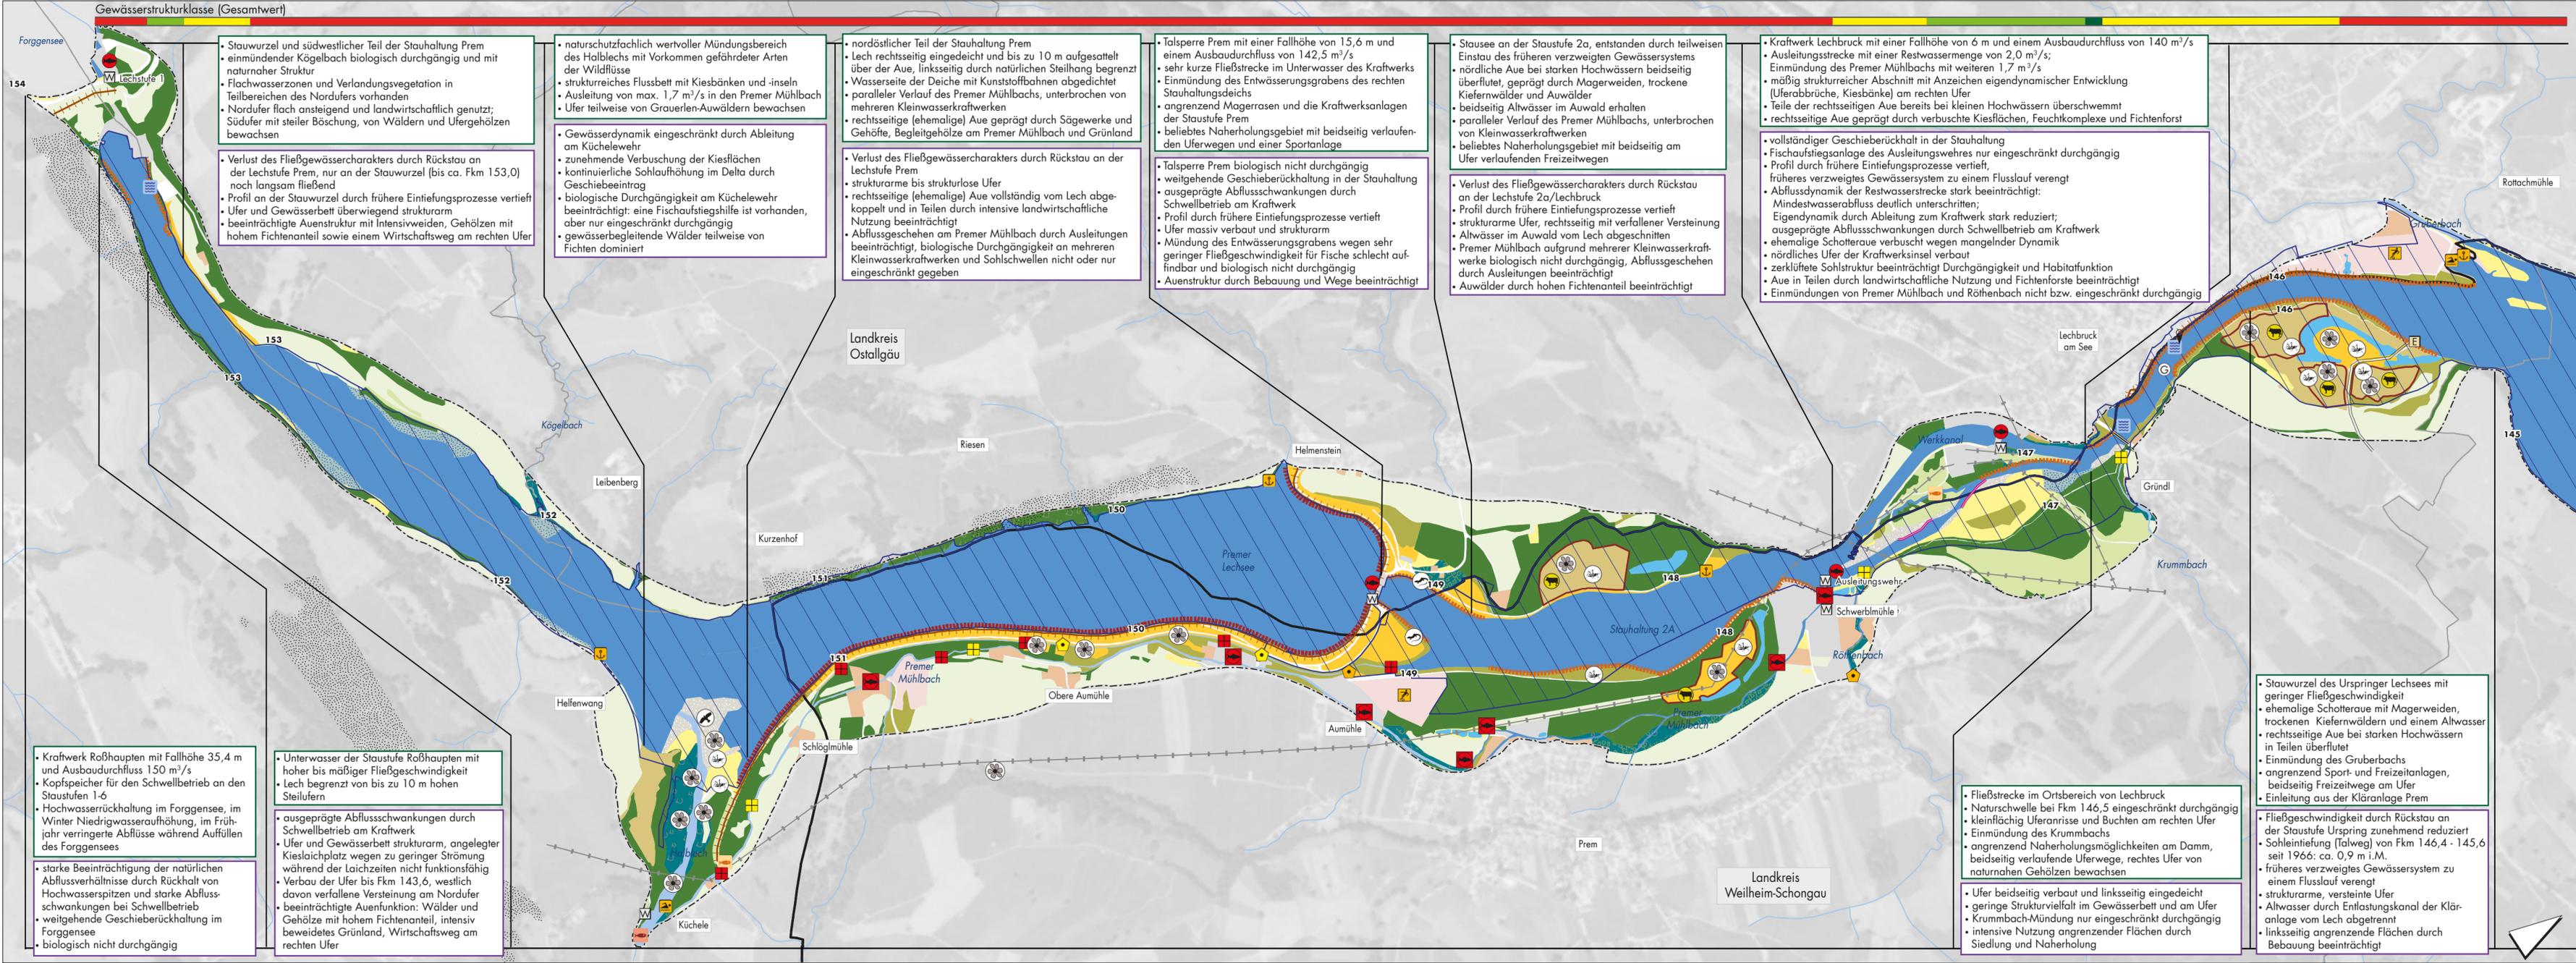
- Stauwurzel und südwestlicher Teil der Stauhaltung Prem
- einmündender Kogelbach biologisch durchgängig und mit naturnaher Struktur
- Flachwasserzonen und Verlandungsvegetation in Teilbereichen des Nordufers vorhanden
- Nordufer flach ansteigend und landwirtschaftlich genutzt; Südufer mit steiler Böschung, von Wäldern und Ufergehölzen bewachsen

- naturschutzfachlich wertvoller Mündungsbereich des Halblechs mit Vorkommen gefährdeter Arten der Wildflüsse
- strukturreiches Flussbett mit Kiesbänken und -inseln
- Ausleitung von max. 1,7 m³/s in den Premer Mühlbach
- Ufer teilweise von Grauerlen-Auwäldern bewachsen

- nordöstlicher Teil der Stauhaltung Prem
- Lech rechtsseitig eingedeicht und bis zu 10 m aufgesattelt über der Aue, linksseitig durch natürlichen Steilhang begrenzt
- Wasserseite der Deiche mit Kunststoffbahnen abgedichtet
- paralleler Verlauf des Premer Mühlbachs, unterbrochen von mehreren Kleinwasserkraftwerken
- rechtsseitige (ehemalige) Aue geprägt durch Sägewerke und Gehöfte, Begleitgehölze am Premer Mühlbach und Grünland

- Talsperre Prem mit einer Fallhöhe von 15,6 m und einem Ausbaudurchfluss von 142,5 m³/s
- sehr kurze Fließstrecke im Unterwasser des Kraftwerks
- Einmündung des Entwässerungsgrabens des rechten Stauhaltungsdeichs
- angrenzend Magerrasen und die Kraftwerksanlagen der Staustufe Prem
- beliebtes Naherholungsgebiet mit beidseitig verlaufenden Uferwegen und einer Sportanlage

- Stausee an der Staustufe 2a, entstanden durch teilweisen Einstau des früheren verzweigten Gewässersystems
- nördliche Aue bei starken Hochwässern beidseitig überflutet, geprägt durch Magerweiden, trockene Kiefernwälder und Auwälder
- beidseitig Altwässer im Auwald erhalten
- paralleler Verlauf des Premer Mühlbachs, unterbrochen von Kleinwasserkraftwerken
- beliebtes Naherholungsgebiet mit beidseitig am Ufer verlaufenden Freizeitwegen

- Kraftwerk Lechbruck mit einer Fallhöhe von 6 m und einem Ausbaudurchfluss von 140 m³/s
- Ausleitungsstrecke mit einer Restwassermenge von 2,0 m³/s;
- Einmündung des Premer Mühlbachs mit weiteren 1,7 m³/s
- mäßig strukturreicher Abschnitt mit Anzeichen eigendynamischer Entwicklung (Uferabbrüche, Kiesbänke) am rechten Ufer
- Teile der rechtsseitigen Aue bereits bei kleinen Hochwässern überschwemmt
- rechtsseitige Aue geprägt durch verbuchte Kiesflächen, Feuchtkomplexe und Fichtenforst

- vollständiger Geschieberückhalt in der Stauhaltung
- Fischaufstiegsanlage des Ausleitungswehres nur eingeschränkt durchgängig
- Profil durch frühere Eintiefungsprozesse vertieft, früheres verzweigtes Gewässersystem zu einem Flusslauf verengt
- Abflussdynamik der Restwasserstrecke stark beeinträchtigt: Mindestwasserabfluss deutlich unterschritten; Eigendynamik durch Ableitung zum Kraftwerk stark reduziert; ausgeprägte Abflussschwankungen durch Schwellbetrieb am Kraftwerk
- ehemalige Schotterraue verbucht wegen mangelnder Dynamik
- nördliches Ufer der Kraftwerksinsel verbaut
- zerklüftete Sohlstruktur beeinträchtigt Durchgängigkeit und Habitatfunktion
- Aue in Teilen durch landwirtschaftliche Nutzung und Fichtenforste beeinträchtigt
- Einmündungen von Premer Mühlbach und Röhrenbach nicht bzw. eingeschränkt durchgängig

- Verlust des Fließgewässercharakters durch Rückstau an der Lechstufe Prem, nur an der Stauwurzel (bis ca. Fkm 153,0) noch langsam fließend
- Profil an der Stauwurzel durch frühere Eintiefungsprozesse vertieft
- Ufer und Gewässerbett überwiegend strukturarmer
- beeinträchtigte Auenstruktur mit Intensivweiden, Gehölzen mit hohem Fichtenanteil sowie einem Wirtschaftsweg am rechten Ufer

- Gewässerdynamik eingeschränkt durch Ableitung am Küchelewehr
- zunehmende Verbuchung der Kiesflächen
- kontinuierliche Sohlaufrhöhung im Delta durch Geschiebeeintrag
- biologische Durchgängigkeit am Küchelewehr beeinträchtigt: eine Fischaufstiegshilfe ist vorhanden, aber nur eingeschränkt durchgängig
- gewässerbegleitende Wälder teilweise von Fichten dominiert

- Verlust des Fließgewässercharakters durch Rückstau an der Lechstufe Prem
- strukturarme bis strukturlose Ufer
- rechtsseitige (ehemalige) Aue vollständig vom Lech abgekoppelt und in Teilen durch intensive landwirtschaftliche Nutzung beeinträchtigt
- Abflussgeschehen am Premer Mühlbach durch Ausleitungen beeinträchtigt, biologische Durchgängigkeit an mehreren Kleinwasserkraftwerken und Sohlschwelen nicht oder nur eingeschränkt gegeben

- Talsperre Prem biologisch nicht durchgängig
- weitgehende Geschieberückhaltung in der Stauhaltung
- ausgeprägte Abflussschwankungen durch Schwellbetrieb am Kraftwerk
- Profil durch frühere Eintiefungsprozesse vertieft
- Ufer massiv verbaut und strukturarmer
- Mündung des Entwässerungsgrabens wegen sehr geringer Fließgeschwindigkeit für Fische schlecht auffindbar und biologisch nicht durchgängig
- Auenstruktur durch Bebauung und Wege beeinträchtigt

- Verlust des Fließgewässercharakters durch Rückstau an der Lechstufe 2a/Lechbruck
- Profil durch frühere Eintiefungsprozesse vertieft
- strukturarme Ufer, rechtsseitig mit verfallener Versteinung
- Altwässer im Auwald vom Lech abgeschnitten
- Premer Mühlbach aufgrund mehrerer Kleinwasserkraftwerke biologisch nicht durchgängig, Abflussgeschehen durch Ausleitungen beeinträchtigt
- Auwälder durch hohen Fichtenanteil beeinträchtigt

- Kraftwerk Roßhaupten mit Fallhöhe 35,4 m und Ausbaudurchfluss 150 m³/s
- Kopfspeicher für den Schwellbetrieb an den Staustufen 1-6
- Hochwasserrückhaltung im Forggensee, im Winter Niedrigwasseraufhöhung, im Frühjahr verringerte Abflüsse während Auffüllen des Forggensees

- Unterwasser der Staustufe Roßhaupten mit hoher bis mäßiger Fließgeschwindigkeit
- Lech begrenzt von bis zu 10 m hohen Steilufern

- ausgeprägte Abflussschwankungen durch Schwellbetrieb am Kraftwerk
- Ufer und Gewässerbett strukturarmer, angelegter Kieslichplatz wegen zu geringer Strömung während der Laichzeiten nicht funktionsfähig
- Verbau der Ufer bis Fkm 143,6, westlich davon verfallene Versteinung am Nordufer
- beeinträchtigte Auenfunktion: Wälder und Gehölze mit hohem Fichtenanteil, intensiv beweidetes Grünland, Wirtschaftsweg am rechten Ufer

- Fließstrecke im Ortsbereich von Lechbruck
- Naturschwelle bei Fkm 146,5 eingeschränkt durchgängig
- kleinflächig Uferanrisse und Buchten am rechten Ufer
- Einmündung des Krumbachs
- angrenzend Naherholungsmöglichkeiten am Dammbau, beidseitig verlaufende Uferwege, rechtes Ufer von naturnahen Gehölzen bewachsen

- Stauwurzel des Urspringer Lechsees mit geringer Fließgeschwindigkeit
- ehemalige Schotterraue mit Magerweiden, trockenen Kiefernwäldern und einem Altwasser
- rechtsseitige Aue bei starken Hochwässern in Teilen überflutet
- Einmündung des Gruberbachs
- angrenzend Sport- und Freizeitanlagen, beidseitig Freizeitwege am Ufer
- Einleitung aus der Kläranlage Prem

- Fließgeschwindigkeit durch Rückstau an der Staustufe Ursprung zunehmend reduziert
- Sohlentiefung (Talweg) von Fkm 146,4 - 145,6 seit 1966: ca. 0,9 m i.M.
- früheres verzweigtes Gewässersystem zu einem Flusslauf verengt
- strukturarme, versteinete Ufer
- Altwasser durch Entlastungskanal der Kläranlage vom Lech abgetrennt
- linksseitig angrenzende Flächen durch Bebauung beeinträchtigt

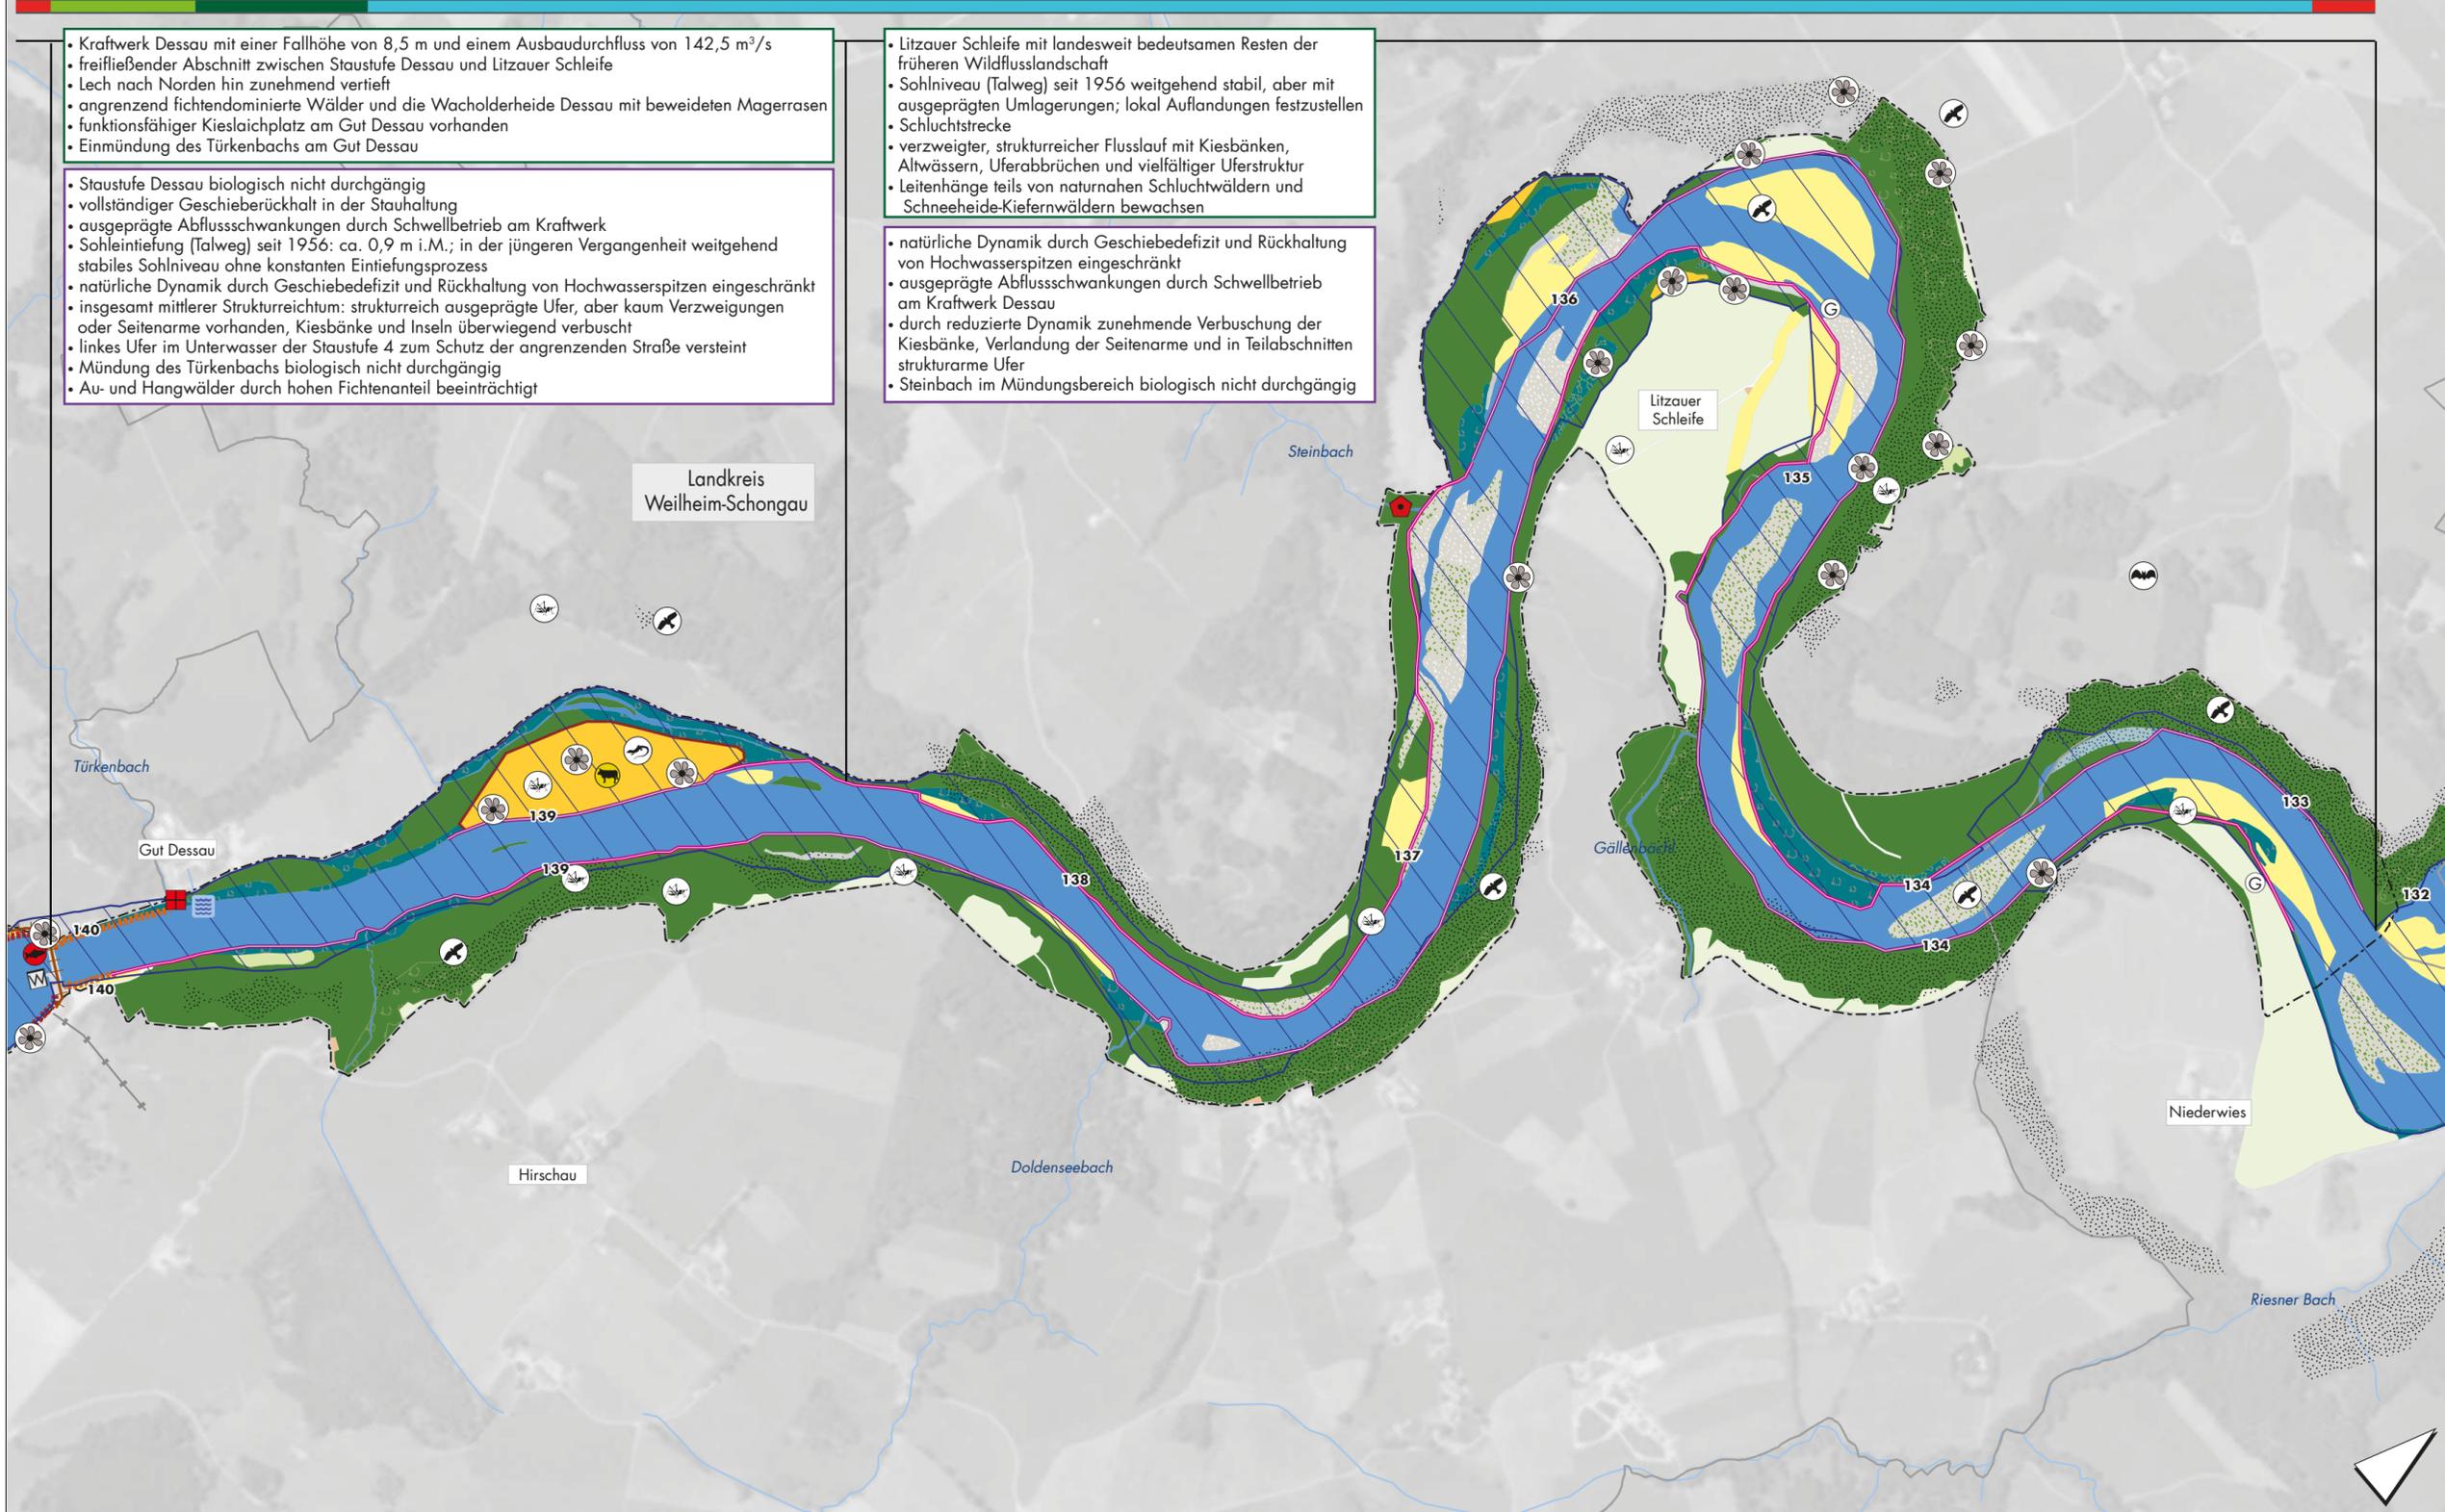
- Kraftwerk Dessau mit einer Fallhöhe von 8,5 m und einem Ausbaudurchfluss von 142,5 m³/s
- freifließender Abschnitt zwischen Staustufe Dessau und Litzauer Schleife
- Lech nach Norden hin zunehmend vertieft
- angrenzend fichtendominierte Wälder und die Wacholderheide Dessau mit beweideten Magerrasen
- funktionsfähiger Kieslaichplatz am Gut Dessau vorhanden
- Einmündung des Türkenbachs am Gut Dessau

- Staustufe Dessau biologisch nicht durchgängig
- vollständiger Geschieberückhalt in der Stauhaltung
- ausgeprägte Abflussschwankungen durch Schwellbetrieb am Kraftwerk
- Sohleintiefung (Talweg) seit 1956: ca. 0,9 m i.M.; in der jüngeren Vergangenheit weitgehend stabiles Sohlniveau ohne konstanten Eintiefungsprozess
- natürliche Dynamik durch Geschiebedefizit und Rückhaltung von Hochwasserspitzen eingeschränkt
- insgesamt mittlerer Strukturreichtum: strukturreich ausgeprägte Ufer, aber kaum Verzweigungen oder Seitenarme vorhanden, Kiesbänke und Inseln überwiegend verbusch
- linkes Ufer im Unterwasser der Staustufe 4 zum Schutz der angrenzenden Straße versteint
- Mündung des Türkenbachs biologisch nicht durchgängig
- Au- und Hangwälder durch hohen Fichtenanteil beeinträchtigt

- Litzauer Schleife mit landesweit bedeutsamen Resten der früheren Wildflusslandschaft
- Sohlniveau (Talweg) seit 1956 weitgehend stabil, aber mit ausgeprägten Umlagerungen; lokal Auflandungen festzustellen
- Schluchtstrecke
- verzweigter, strukturreicher Flusslauf mit Kiesbänken, Altwässern, Uferabbrüchen und vielfältiger Uferstruktur
- Leitenhänge teils von naturnahen Schluchtwäldern und Schneeheide-Kiefernwäldern bewachsen

- natürliche Dynamik durch Geschiebedefizit und Rückhaltung von Hochwasserspitzen eingeschränkt
- ausgeprägte Abflussschwankungen durch Schwellbetrieb am Kraftwerk Dessau
- durch reduzierte Dynamik zunehmende Verbuschung der Kiesbänke, Verlandung der Seitenarme und in Teilabschnitten strukturarme Ufer
- Steinbach im Mündungsbereich biologisch nicht durchgängig
