Ertüchtigung des Dichtungs- und Kontrollsystems des Sylvensteinspeichers

Die Talsperre Sylvensteinspeicher wurde in den Jahren 2011 bis 2015, nach über 50-jähriger Betriebszeit, mit einer zusätzlichen Dichtwand in Damm und Untergrund sowie mit einem neuen Sickerwasser-Messsystem an den Stand der Technik angepasst. Diese Ertüchtigungsmaßnahmen stellen auch eine Vorsorge gegen die Folgen möglicher Klimaveränderungen dar, da die zeitlich enge Abfolge und Größe der letzten Hochwasserereignisse eine künftig stärkere Beanspruchung der Talsperre erwarten lassen. Die Baumaßnahmen mit Kosten von rund 23 Mio. Euro wurden aus dem Europäischen Fonds für Regionale Entwicklung kofinanziert.

Tobias Lang und Gregor Overhoff

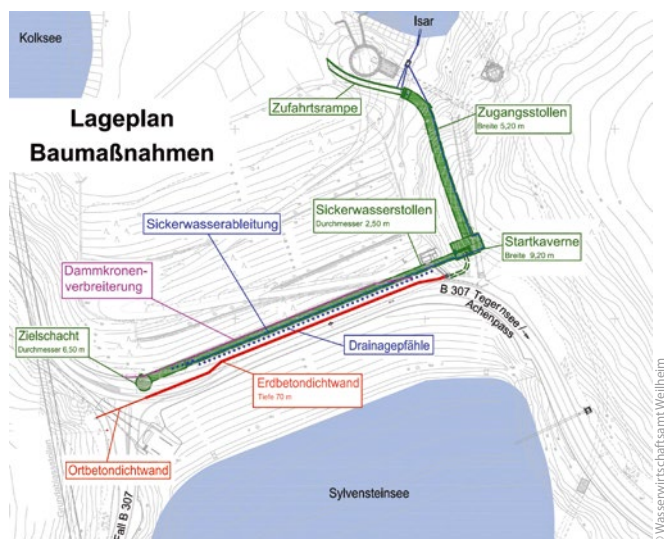
Bild 1: Sylvensteinspeicher: Lageplan zu den Ertüchtigungsmaßnahmen am Sylvensteinspeicher (Dichtwand, Sickerwasserstollen/Kontrollgang, Drainagepfähle)

Mit den nachfolgend beschriebenen Ertüchtigungsmaßnahmen (**Bilder 1** und **2**), die die Schaffung einer neuen, hochwertigen Dichtung und eines genauen Messungen ermöglichenden Sickerwasser-Überwachungssystems umfassten, wurde der Staudamm nach über 50-jähriger Betriebszeit auf den heutigen Stand der Technik gebracht. Er ist damit langfristig gegen stärkere Beanspruchungen bei großen Hochwasserereignissen gerüstet. Bis zum Jahr 2009 wurden Vorüberlegungen der Bayerischen Wasserwirtschaftsverwaltung angestellt [2], [4]. Nach Durchführung einer europaweiten Ausschreibung wurden die Planungen unter Federführung des Büros CDM Smith im Jahr 2011 abgeschlossen.

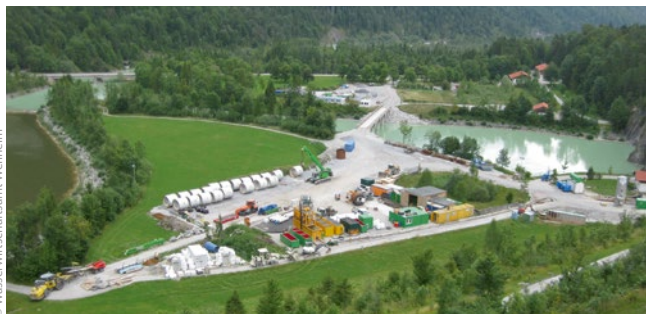
Bild 3: Neue Brücke über den Kolksee, Baustelleneinrichtung und Rohrlager am Fuß des Sylvensteindamms

Die Baumaßnahmen wurden im Zeitraum 2011-2015 durchgeführt. Als Vorbereitungsarbeiten sind die aus baubetrieblichen und baustatischen Gründen notwendige Kronenverbreiterung und die zur Baustellenumfahrung an der B 307 erforderliche Behelfsbrücke zu nennen. Damit konnten die wichtigen Verkehrsbeziehungen zwischen dem Inntal bzw. Achenseegebiet und dem oberen Isartal auch während des Baues der Dichtwand immer aufrechterhalten werden. Zur Erschließung der Baustelle am luftseitigen Dammfuß wurde eine neue Brücke über einen der beiden Kolkseen erstellt (**Bild 3**).

Unmittelbar hinter der TBM wurden zur endgültigen Sicherung des Ausbruchs die fertigen Rohrabschnitte mit einer Einzellänge von 2,80 m (Rohrlager Bild 3), einem Außendurchmesser von 3,00 m (Innendurchmesser 2,40 m) und einem Gewicht von 18 t eingesetzt und von der hydraulischen Pressenstation mit einem maximalen Pressendruck von rund 2 500 t nachgeschoben. Die einzelnen Rohre der mit einer Gliederkette vergleichbaren Rohrleitung sind untereinander durch eine außen liegende Edelstahlmanschette mit einem Rollgummiring gegen Wasserdruck abgedichtet. Am Ende der Vorschubeinrichtung (zwischen den Pressen und dem jeweils letzten Stahlbetonrohr) war ein Stahlschott als Rettungsschleuse angeordnet, um im Havariefall (Wassereintrich an der Ortsbrust oder Brand im Stollen) den Baustellenbereich abschirmen zu können.

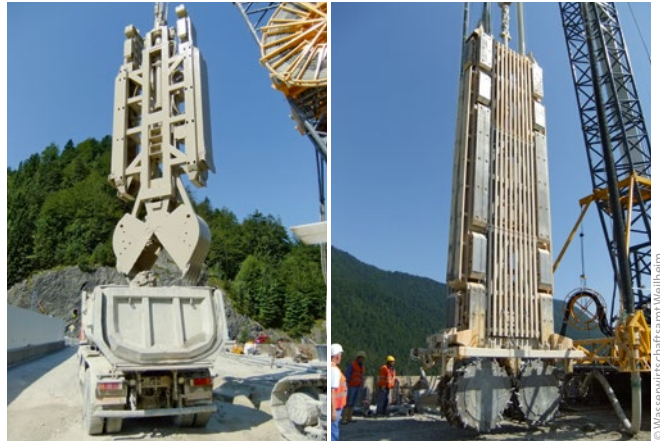
Bild 5: Schlitzwandgreifer und Schlitzwandfräse der Fa. Bauer Spezialtiefbau im Einsatz

krone um 4 m mit einer luftseitigen Winkelstützmauer geschaffen werden. Diese Zusatzfläche wird seit Abschluss der Maßnahme als weiterer Parkstreifen genutzt. Die maschinentechnische Umrüstung (Montage der Fräse längs zur Fahrtrichtung des Trägergerätes (Bild 5)) ersparte zusätzlichen Arbeitsraum. Für die Herstellung und Aufbereitung der Bentonitsuspension wurde auf der B 307 neben der Dammkrone eine eigene Mischanlage errichtet.

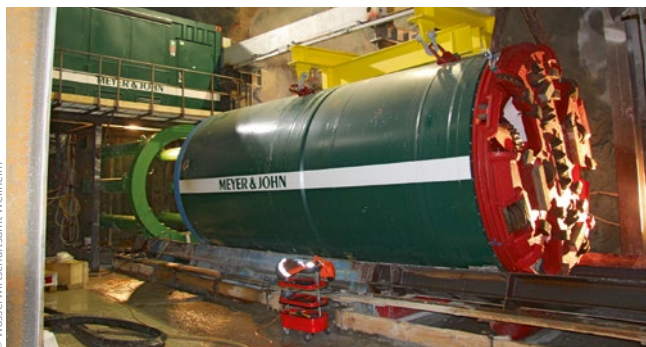
Bild 6: Montage der TBM auf der Schildwiege, dahinter Presseneinrichtung mit sechs Hydraulikzylindern für 2 500 t Schubkraft, darüber Steuerstand für den Vortrieb

In der ca. 16 x 8,50 x 7,50 m (Länge x Breite x Höhe) großen Startkaverne wurde eine Pressenstation aufgebaut, mit der die Vollschnitt-TBM (**Bild 6**) sowie die nachfolgenden Stahlbetonrohre durch die rund 175 m lange Durchörterungsstrecke aus Dolomit und geschüttetem Damm gedrückt wurden. Für den Rohrvortrieb wurde eine Herrenknecht-Maschine vom Typ AVND 2 500 AB mit einem Schneidradantrieb von 400 kW eingesetzt. Das Schneidrad am Kopf der TBM, ein sogenanntes Mixschild (Durchmesser 3,05 m), ist besetzt mit Diskenmeißeln und Schälmessern zum Durchfahren von Fels- und Lockergestein. Die Stützung der Ortsbrust beim Vortrieb erfolgte bei 0,5 bar Überdruck durch eine Bentonitsuspension, die zugleich als Feststoff-Flüssigkeitsgemisch den Abtransport des gelösten Materials übernahm. Dazu wurde die Bentonitsuspension in der Separieranlage vom Ausbruch gereinigt und mit Frischmaterial angereichert in den Kreislauf zurückgespeist. Die zum Teil „schleifenden“ Übergangsbereiche zwischen gewachsenem Fels und geschüttetem Damm wurden vor dem Durchfahren der TBM mit Hartgelinjektionen stabilisiert.

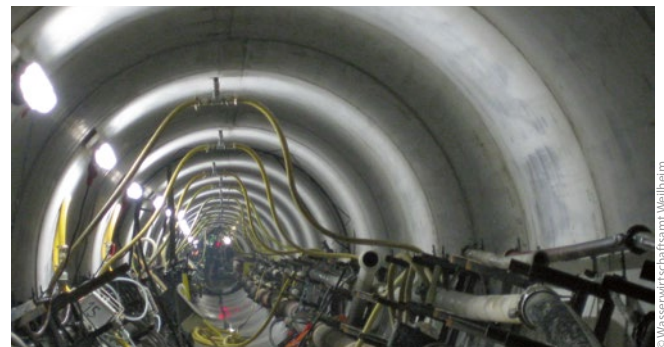
Bild 7: Stollenvortrieb, Laser, Transport- und Versorgungsleitungen, die Bentonit-Injektion zur Reduzierung der Mantelreibung erfolgt über die gelbe Injektionsleitung an Firste und Ulmen

Die Reduzierung der Mantelreibung beim Vortrieb des knapp 175 m langen Stollens erfolgte durch das Einpressen von Bentonit in den schmalen Ringspalt zwischen dem geringen Überschneidung des Bohrkopfs und dem Tunnelrohr (**Bild 7**). Dazu waren

separate Injektionspunkte in jedem dritten Rohrabschnitt vorgesehen. Zur weiteren Verringerung der Pressenkräfte waren vorsorglich zwei Dehnereinheiten in der Rohrleitung eingebaut, die aber nicht zum Einsatz kamen. Als Vortriebsleistung konnten im 24-h-Schichtbetrieb als Spitzenleistung acht Rohrabschnitte eingebaut werden, d. h. 22 m pro Tag. Rund 40 % des Zeitaufwands waren für den reinen Vortrieb, 60 % für das Öffnen und Schließen der Vorschubeinheit sowie das Einsetzen eines neuen Rohrabschnitts erforderlich. Die Zielkaverne wurde nach 16 Tagen Rohrvortrieb erreicht. Die Abweichungen des Stollens von der Sollachse betragen in der Höhenlage weniger als 2 cm, in der Seitenlage bis zu 4 cm und sind als äußerst gering zu bewerten. Am Ende der Vorpressstrecke mussten vorab ein 43 m tiefer senkrechter Zielschacht (Durchmesser 6,50 m) und ein rund 20 m langer horizontaler Zielstollen ausgesprengt werden, über den die TBM in zwei Teile zerlegt wieder herausgebracht wurde. Der Zielschacht dient nun ausgestattet mit einem Treppenturm als betrieblicher Notausstieg.

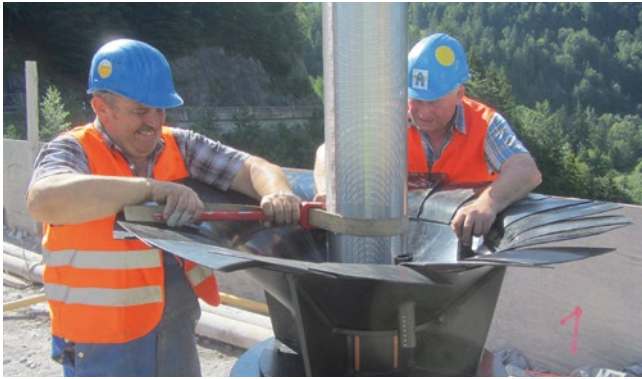
Bild 8: Vorbereitung zum Einbau des Filters (Schlitzbrückenfilter und Sumpfrohr)

Zur Erfassung möglicher Sickerwassermengen wurden ab Mai 2014 zwischen Schlitzwand und Kontrollgang sogenannte Drainagepfähle mit einer Tiefe von ca. 41 m hergestellt [8]. Die 54 Großbohrpfähle DN 900 wurden als verrohrte Pfähle in einem Achsabstand (zueinander) von 2,80 m mit einem Schneckenbohrgerät erstellt. 2 150 m der gesamten Bohrstrecke führten durch den Dammkern bzw. den alten Filter, 92 m Bohrpfahllänge haben den in den Flanken anstehenden Fels durchörtert. Auch hier lagen die lotrechten Abweichungen weit unterhalb der zulässigen Toleranzen. In diesen Pfählen sorgt ein geschlitztes Rohr – ähnlich dem bei Brunnen einer Wassergewinnung – für das Sammeln von Drainagewasser, das am Fußpunkt in einem HDPE-Topf gesammelt und in den neuen Kontrollgang eingeleitet wird. In Summe wurden rund 1 700 m Filterrohr, 110 m Filterrohr mit Edelstahlbrautwickelfilter (**Bild 8**) und 400 m Voll-

wandrohr (jeweils DN 200) eingebaut. Der Filterrohrstrang ist von Filterkies 2-5 mm umgeben. Rund 1 250 m³ Filterkies wurden eingebaut. Aus dem Kontrollgang heraus wurden die Kunststoff-Pumpensümpfe durch Horizontalbohrungen (DN 178 mm) angebohrt und über ein Vollwandrohr DN 100 angeschlossen.

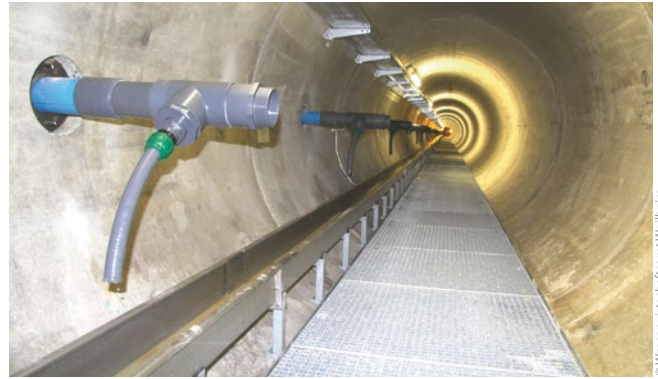
Bild 9: Blick in den Kontrollgang mit Sickerwassersammlersystem und Innenausbau

Der Innenausbau des Kontrollgangs mit der Messtechnik erfolgte in der Wintersaison 2014/2015 (**Bild 9**). Die Messtechnik ermöglicht eine permanente, abschnittsweise Überwachung des Sickerwasseranfalls über die gesamte Dammfläche. Damit sind die Vorgaben der DIN 19 700 Teil 11 – Talsperren nach direkter, abschnittsweiser Messung des Sickerwassers erfüllt. Jeder einzelne Sickerwassersammelpfahl kann zusätzlich über ein System von Schächten und Schläuchen gezielt bewässert und damit auf Funktionsfähigkeit geprüft werden. Zur Sicherheit ist am Ende des Kontrollgangs ein Druckschott eingebaut, ausgelegt auf 40 m Wasserdruck.

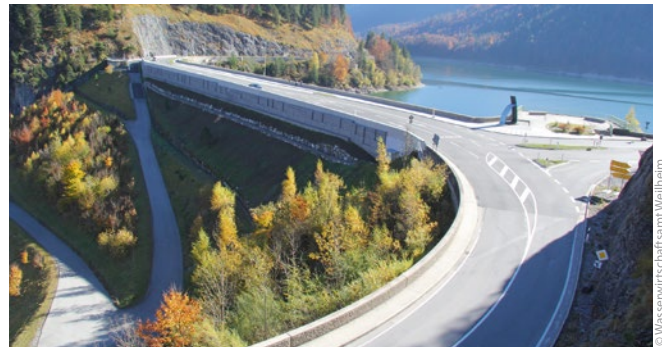
Bild 10: Die neue B 307 mit der verbreiterten Dammkrone im Herbst des Jahres 2015

Die Wiederherstellung der Dammkrone und der beiden Bundesstraßen (**Bild 10**) sowie die Renaturierung der Baustellenflächen rundeten im Jahr 2015 die Baumaßnahmen ab. Entlang der B 307 gibt es nun auf der Dammkrone beidseitig einen Parkstreifen und einen Gehweg.
