Diplomarbeit

Wirksamkeit von Renaturierungsmaßnahmen in Bezug auf die
eigendynamische Entwicklung

Untersucht und beurteilt am Beispiel der Isar bei Wolfratshausen

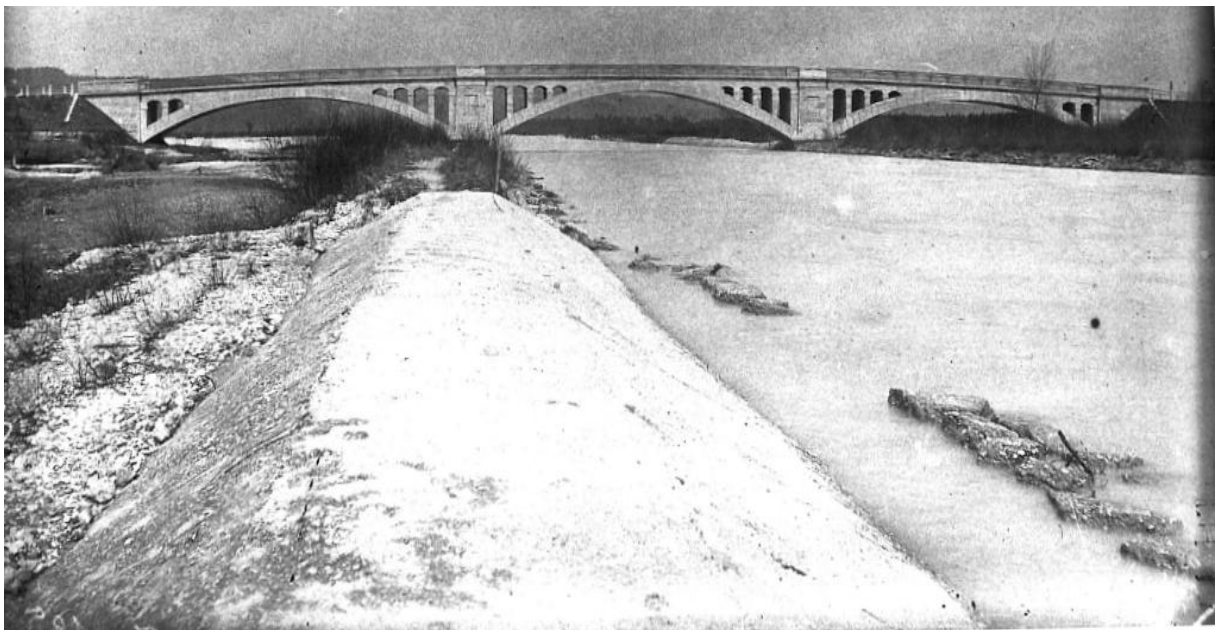
Abbildung 2: Blick auf die alte Marienbrücke im Jahr 1915 als die Ufer bereits befestigt waren (Quelle: WWA Weilheim)

Südlich der Marienbrücke wurde die Isar Ende des 19. Jahrhunderts begradigt und ihre Ufer mit Wasserbausteinen befestigt. Zusätzlich wurde eine Betonabdeckung an der Böschungsschulter angebracht, damit die Befestigung bei Hochwasser nicht hinterspült wird.

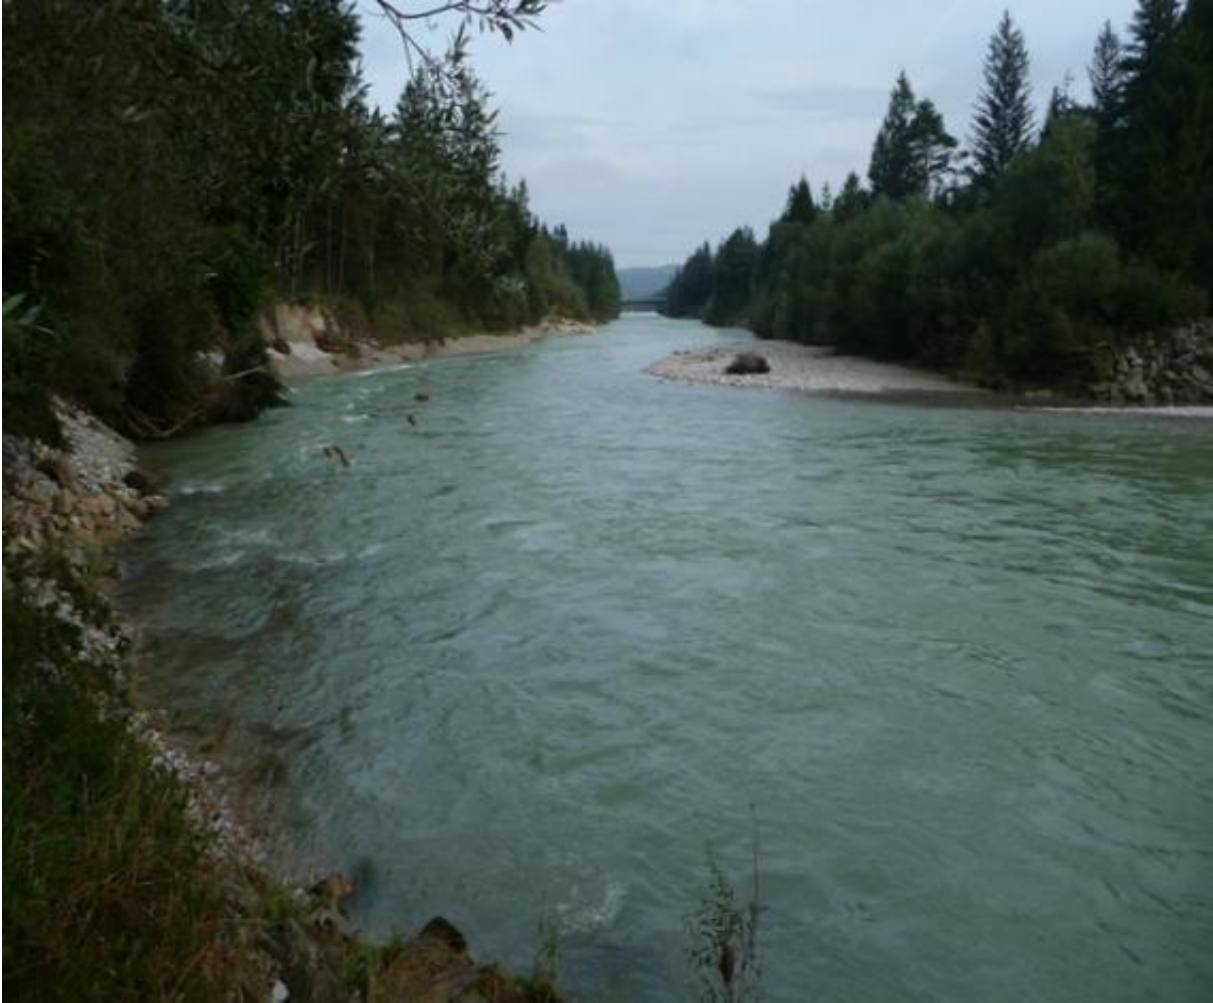
Abbildung 3: Abschnitt 2 mit Blickrichtung auf die Marienbrücke von Fkm 177,7 (07.10.2010)

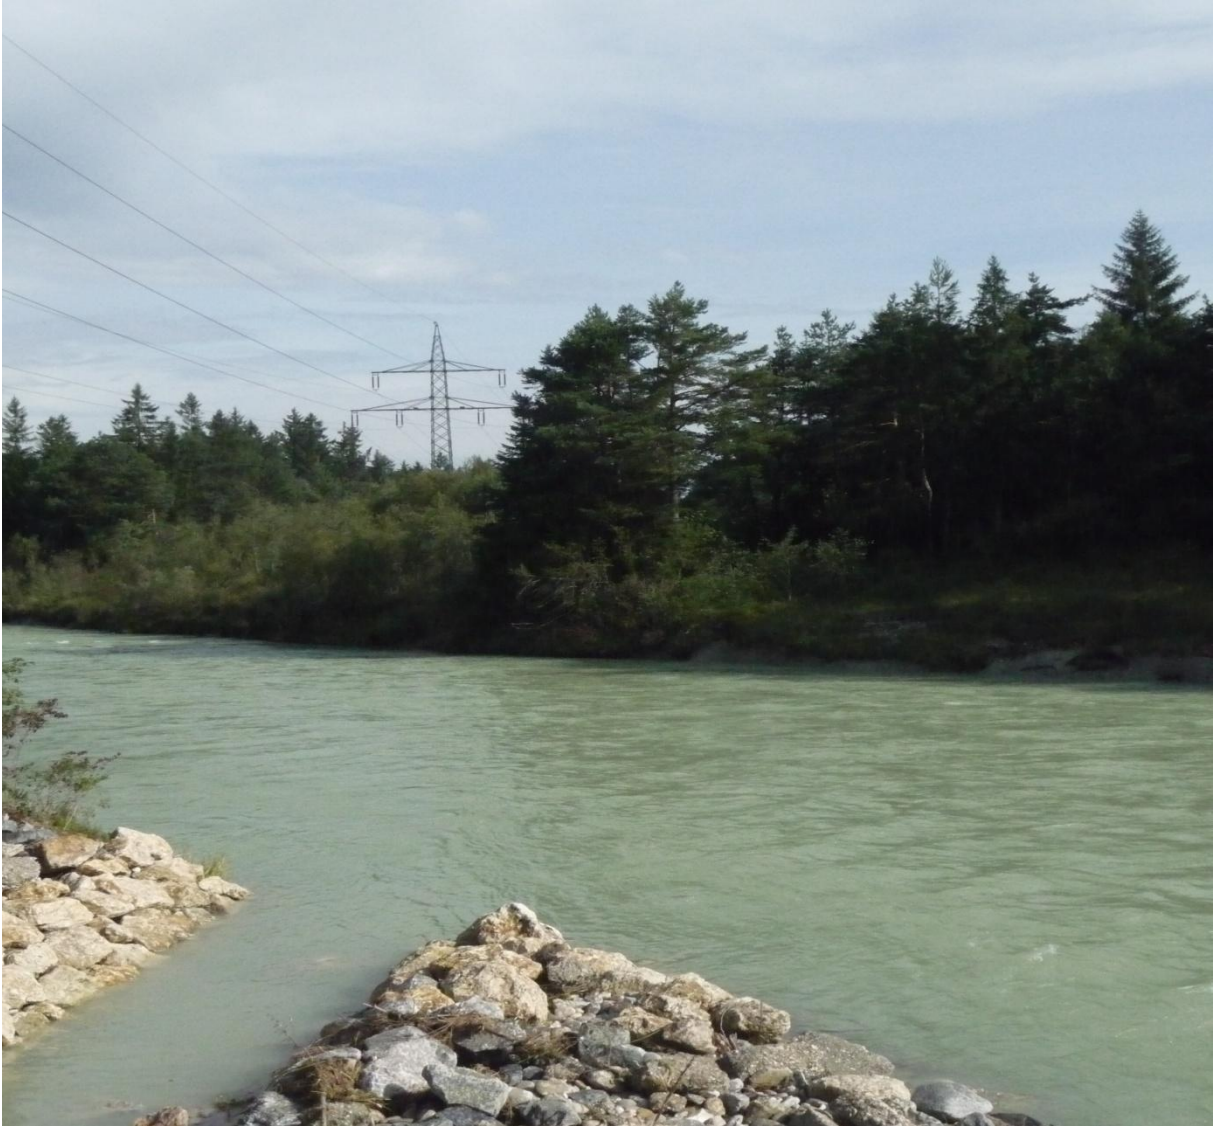
Abbildung 4: Auslaufgraben des Dükers und kreuzende Hochspannungsleitung bei Fkm 177,4 (07.10.2010)

Bei Fkm 178,4 wird die Fernwasserleitung Oberau-München mittels Düker der Isar unterführt. Die zugehörigen Düker-Bauwerke befinden sich jeweils circa 25 m entfernt vom Ufer. Der Düker hat einen Mindestabstand zur Gewässersohle von 6 m. Auf der linken Seite mündet ein circa 3 m tiefer, mit Wasserbausteinen befestigter Auslaufgraben des Bauwerkes für Spül- und Entleerungszwecke nach den genannten 25 m in die Isar. An gleicher Stelle führt eine 110 kV-Leitung der Isar-Amper-Werke über den Fluss (siehe Abbildung 4), weshalb der Auwald in diesem Bereich gerodet ist. Die Masten haben einen Abstand zum Ufer von 40 beziehungsweise 50 m (WWA Weilheim, 1994). Bei Fkm 178,063 befindet sich am linken Ufer der Pegel Puppling. Dieser nimmt eine Sonderstellung ein, da er die letzte Messstelle vor der Einmündung der Loisach darstellt (WWA WEILHEIM, 2004).

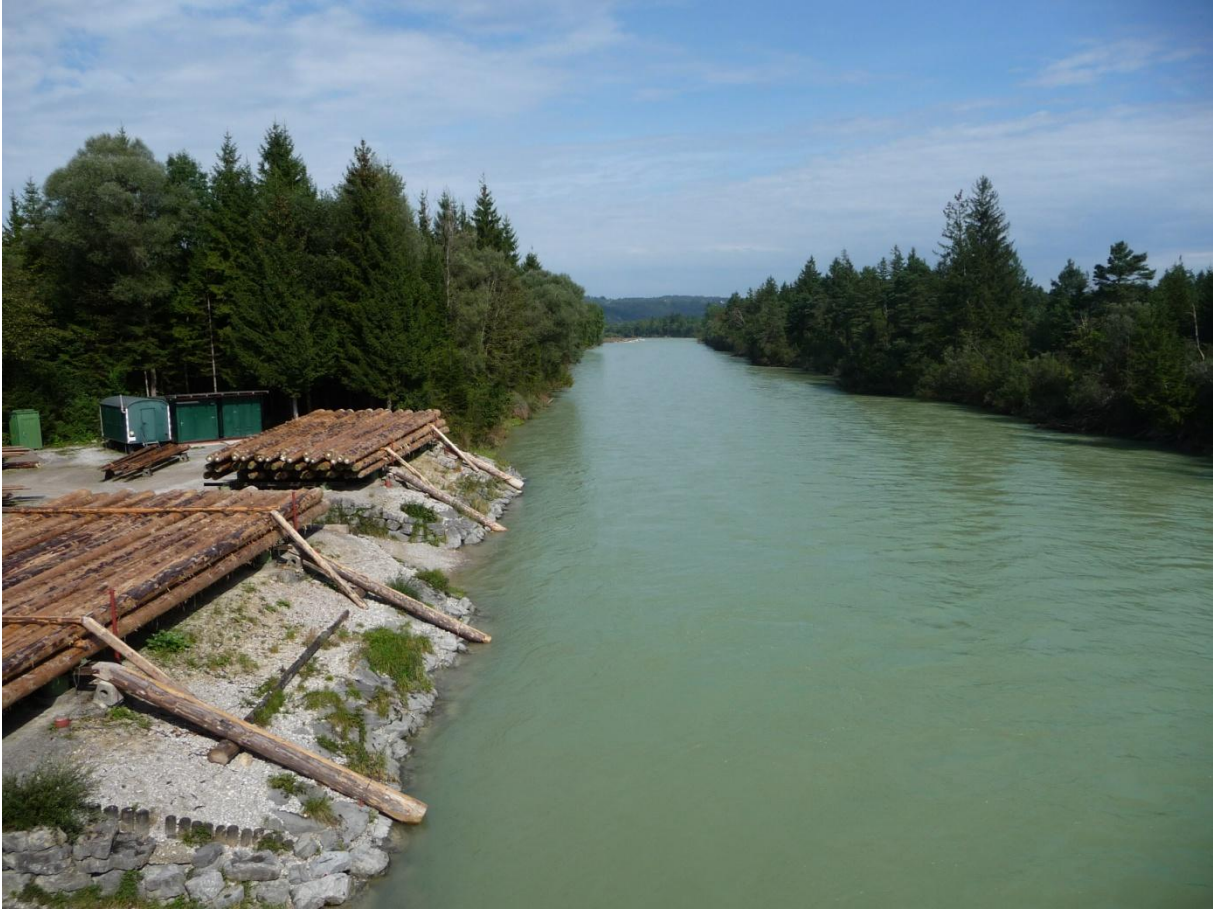
Abbildung 5: Abschnitt 3 von der Marienbrücke in Richtung Pupplinger Au. Links ist die Floßlande zu sehen (07.10.2010)

Diese Strecke wurde im Jahr 1911 begradigt und mit Flussbausteinen und Betonabdeckungen ausgebaut. Am linken Ufer befindet sich unmittelbar nördlich der Marienbrücke (Fkm 178,0) eine Floßlande (siehe Abbildung 5). Die Brücke wurde 1990 erneuert und so gebaut, dass ihre Standsicherheit durch zukünftige Entwicklungen der Isar nicht beeinflusst wird (WWA WEILHEIM, 2004).

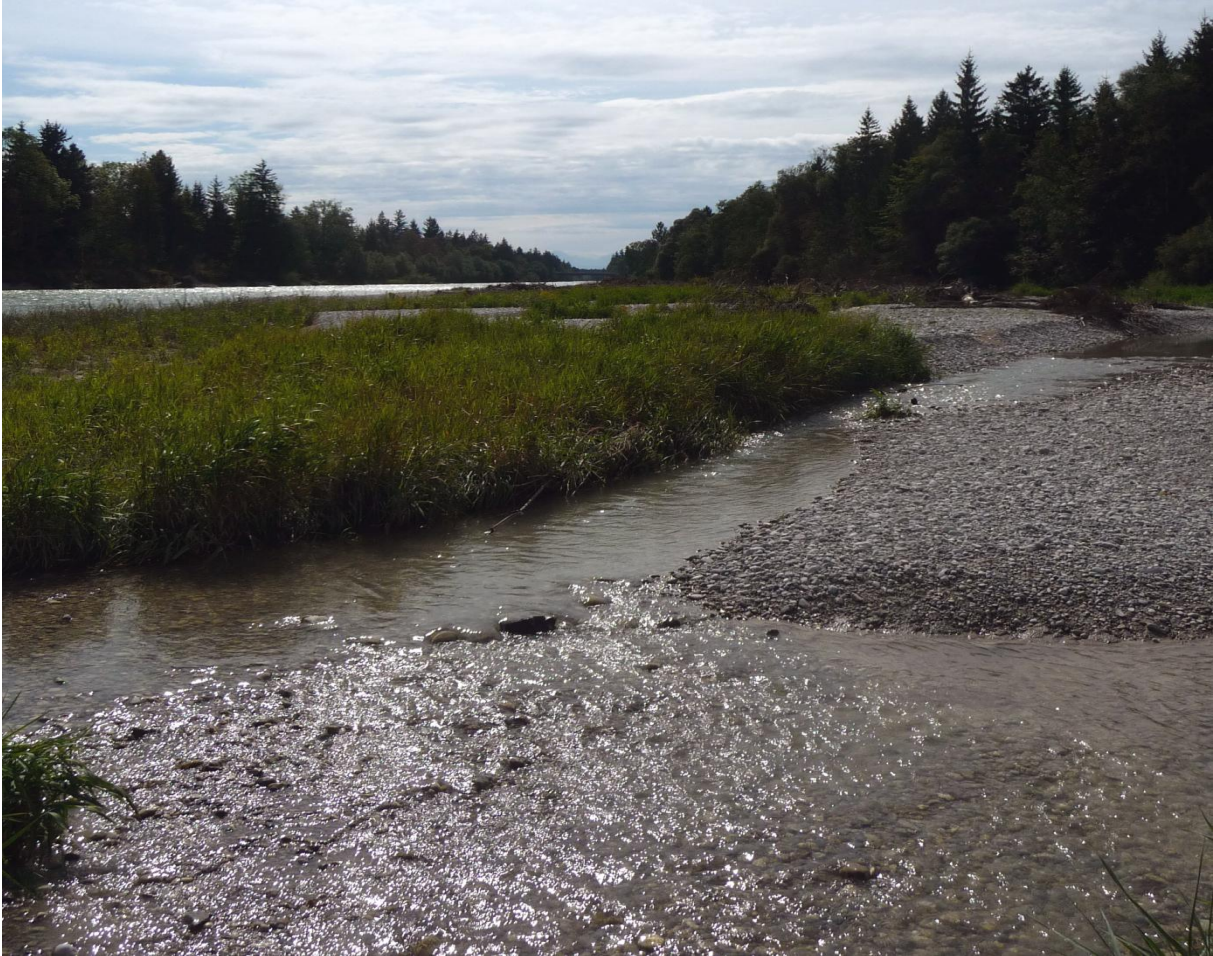
Abbildung 6: Ausschnitt der Pupplinger Au mit ihrem verzweigten Lauf und Kiesbänken; Blick in Richtung Marienbrücke (07.10.2010)

Von Fkm 177,20 bis 175,4 erstreckt sich der 4. Abschnitt, die Pupplinger Au. Hier ist die Isar weitgehend naturnah, ihr Lauf natürlicherweise verzweigt. Die breite Aue mit ihren weitläufigen Kiesflächen wird während der Hochwasserereignisse immer wieder umstrukturiert (siehe auch Abbildung 6). Kiesbänke werden abgetragen und an anderer Stelle wieder aufgeschüttet, wodurch es auch zu einer ständigen Umlagerung des Flussbettes kommt. Nach der Bayerischen Landesstelle für Gewässerkunde (1972) wurde 1966/67 am rechten Ufer ein 500 m langes Leitwerk errichtet, um eine weitere Verlagerung der Isar auf diese Seite zu verhindern. Mit dem Zusammenfluss von Isar und Loisach endet das zu untersuchende Gebiet. Die Pupplinger Au ist, neben der circa 5 km flussaufwärts liegenden Ascholdinginger Au, einer der letzten vom Menschen nahezu unbeeinflussten und naturnahen Abschnitte der Isar. Somit stellte die ehemals kanalisierte Strecke vor der Renaturierung eine prägnante Abgrenzung der beiden wertvollen Flussgebiete voneinander dar (WWA WEILHEIM, 2004).

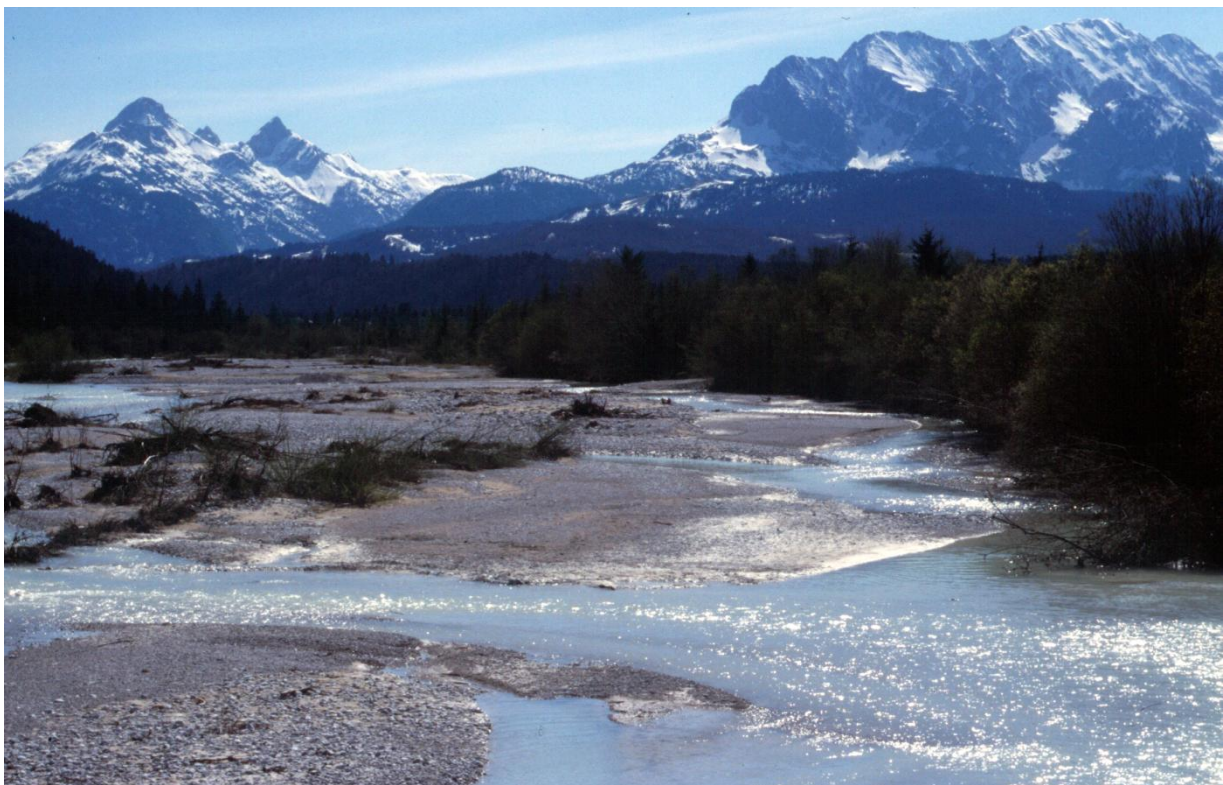
Abbildung 7: Obere Isar bei Wallgau: So kann man sich die natürliche Gestalt des Flussabschnittes vorstellen (Quelle: Archiv des Bayerischen Landesamtes für Umwelt)

Die Isar ist im untersuchten Abschnitt den Fließgewässerlandschaften der großen Auen, genauer der mehr- und vielströmigen Grobmaterialauen der Alpen, zuzuordnen. Das Leitbild für die Isar im Untersuchungsgebiet ist demnach ein verzweigter Fluss mit großen, über 300 m breiten Auen und weiten Geröll- und Kiesbänken. Das Flussbett unterliegt einer ständigen Verlagerung in dem, unter 6.3 beschriebenen, postglazialen Schotterbecken (siehe Abbildung 7).

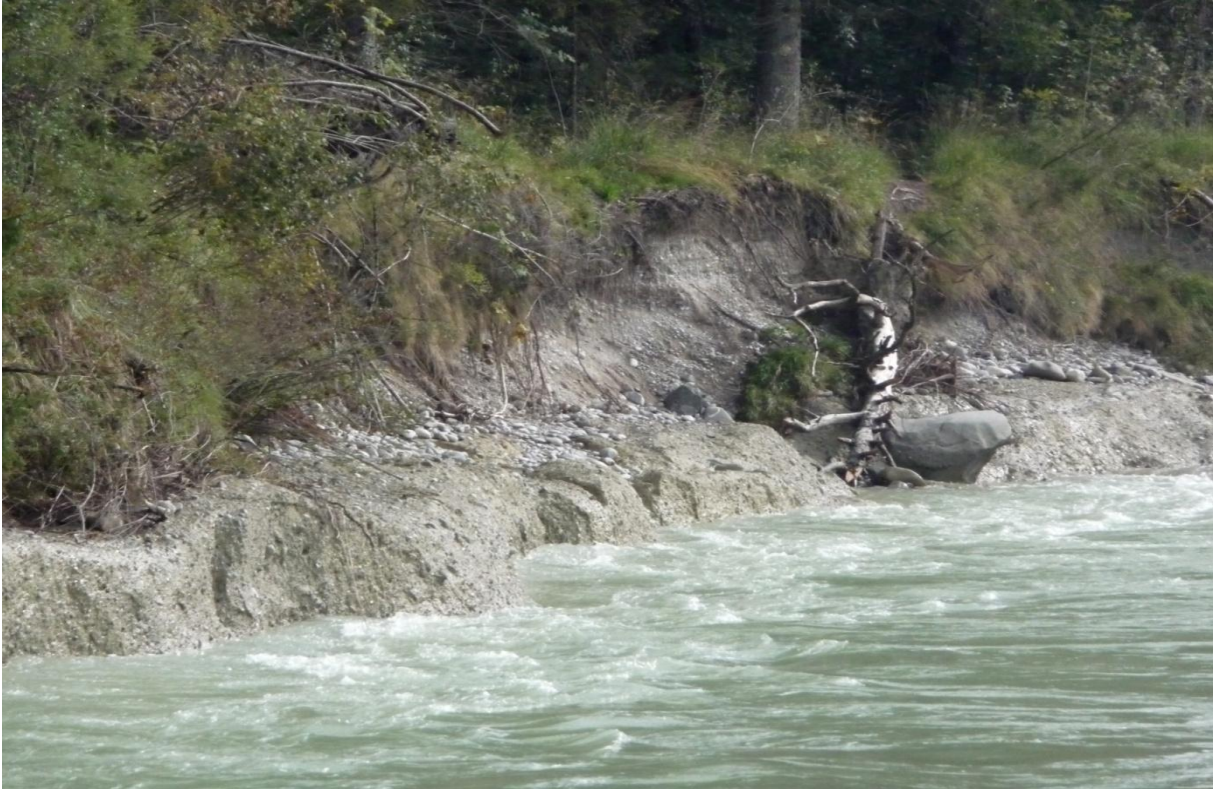
Abbildung 9: Die anstehenden Seetone südlich der Wolfratshauer Brücke leisten großen Widerstand gegenüber der Seitenerosion

Im Bezug auf die Sohle kann diese Aussage, entsprechend eigener Recherche bestätigt werden, was die Seitenerosion betrifft, ist der Vorgang in diesen Schichten jedoch als äußerst schwach zu bezeichnen. Der Uferabtrag vollzieht sich wesentlich langsamer als in Abschnitten, in denen die Isar durch natürlicherweise mächtige Schotterdecken fließt und das Gewässerbett bei Hochwasser eine Umlagerung von 100 m und mehr erfahren kann. Die verfestigten Tonablagerungen werden im geringen Umfang hauptsächlich durch die Frostsprengung in den Wintermonaten aufgelockert und schließlich abgetragen. Ein Problem stellen die glazialen Tonablagerungen jedoch dar: Vor allem an der Gewässersohle löst sich der Ton

kontinuierlich im Wasser, wodurch sich die Sohle auch ständig eintieft. Bei großen Abflüssen nagt das mitgeführte Geschiebe an den aufgeweichten Tonschichten und trägt diese noch stärker ab. Vor dem Erreichen der Seetone fand eine Tiefenerosion nur bei großen Hochwassern statt, ansonsten schützte die Sohlpanzerung die Gewässersohle.

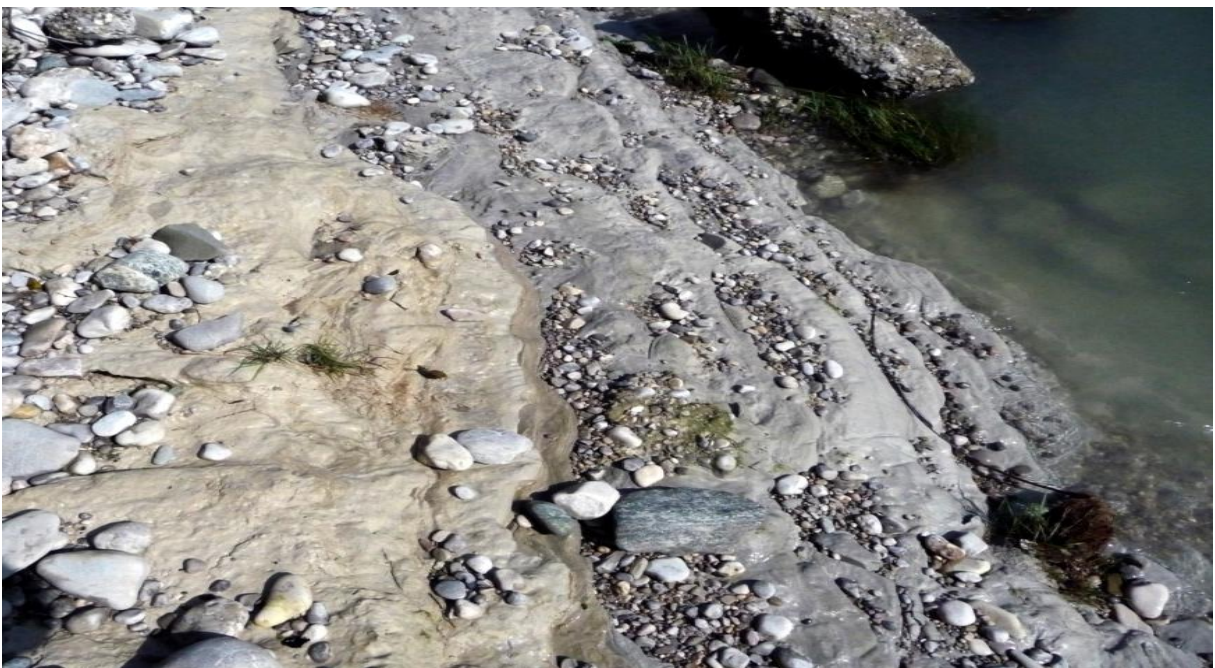
Abbildung 10: Anstehende tonige Schichten am linken Ufer bei Fkm 178,3

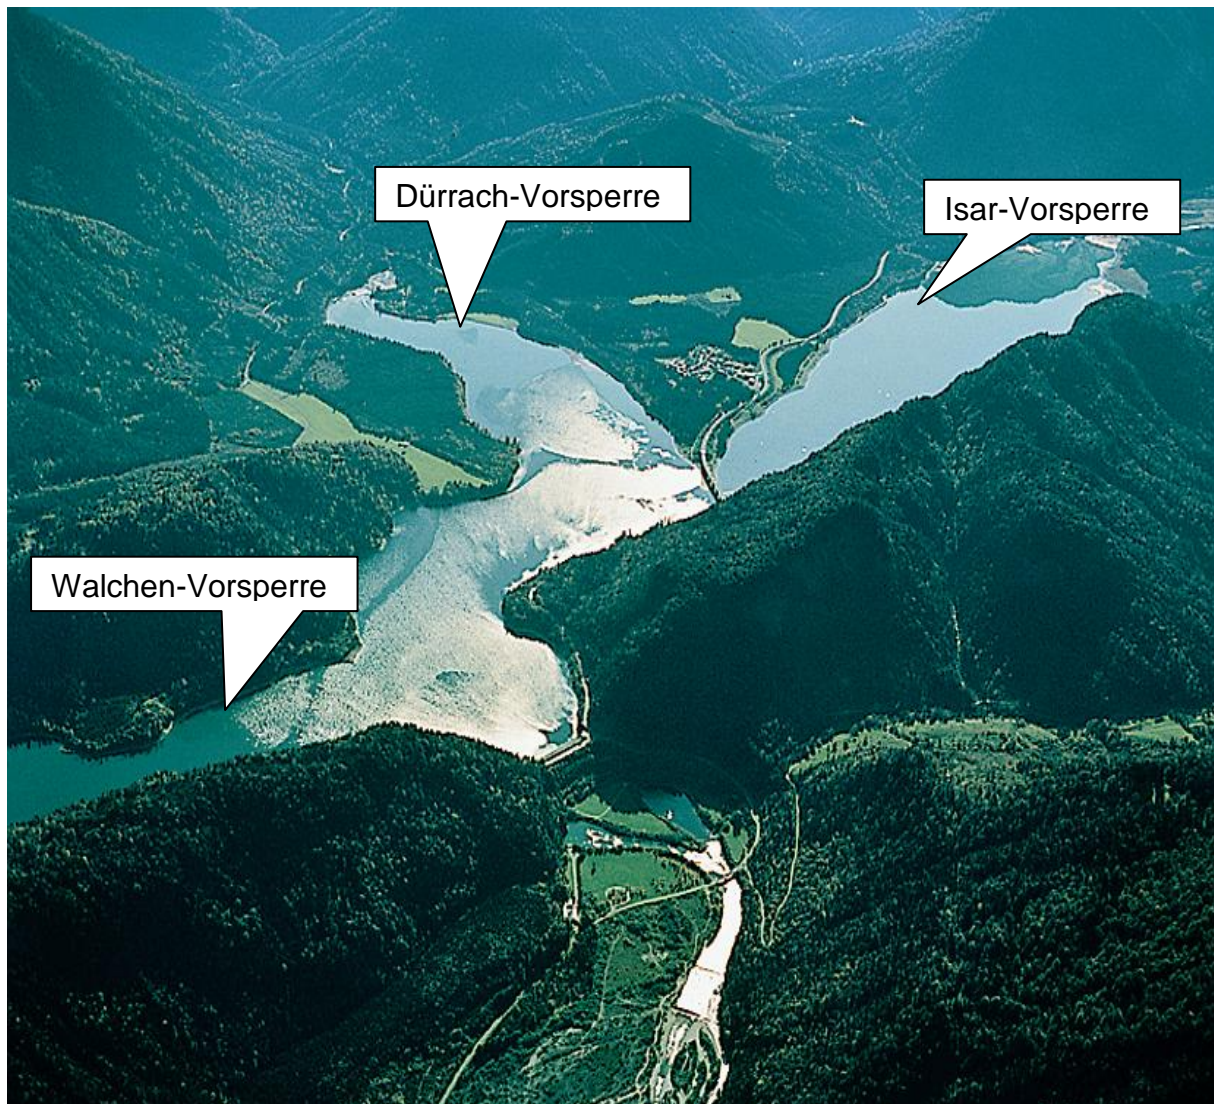
Abbildung 4: Der Sylvensteinspeicher wurde als Hochwasserschutzmaßnahme gebaut und wird von der Isar, der Dürrach und der Walchen gespeist (http://www.alpreserv.eu/Dateien/PilotActions/Sylvenstein/Sylvenstein_de.htm [16.02.2011])

Den prägnantesten Eingriff stellt wohl der Sylvensteinspeicher bei Fkm 224,2 dar, auch Sylvensteinstausee genannt. Er ist nach einer natürlichen Engstelle im oberen Isartal benannt und befindet sich südlich von Lenggries. Er wurde zwischen 1954 und 1959, zum Schutz vor Hochwasser im Unterlauf, erbaut. Hierfür staut er mit einem Speichervolumen von 124,3 Mio. m³ die Isar mit ihren Zuflüssen Dürrach und Walchen und hält deren Hochwasserwellen zurück. In Trockenzeiten sorgt der Sylvensteinspeicher für einen Restwasserabfluss am Pegel Bad Tölz von mindestens 10 m³/s im Winterhalbjahr und 20 m³/s im Sommerhalbjahr. Da der Abfluss der Isar

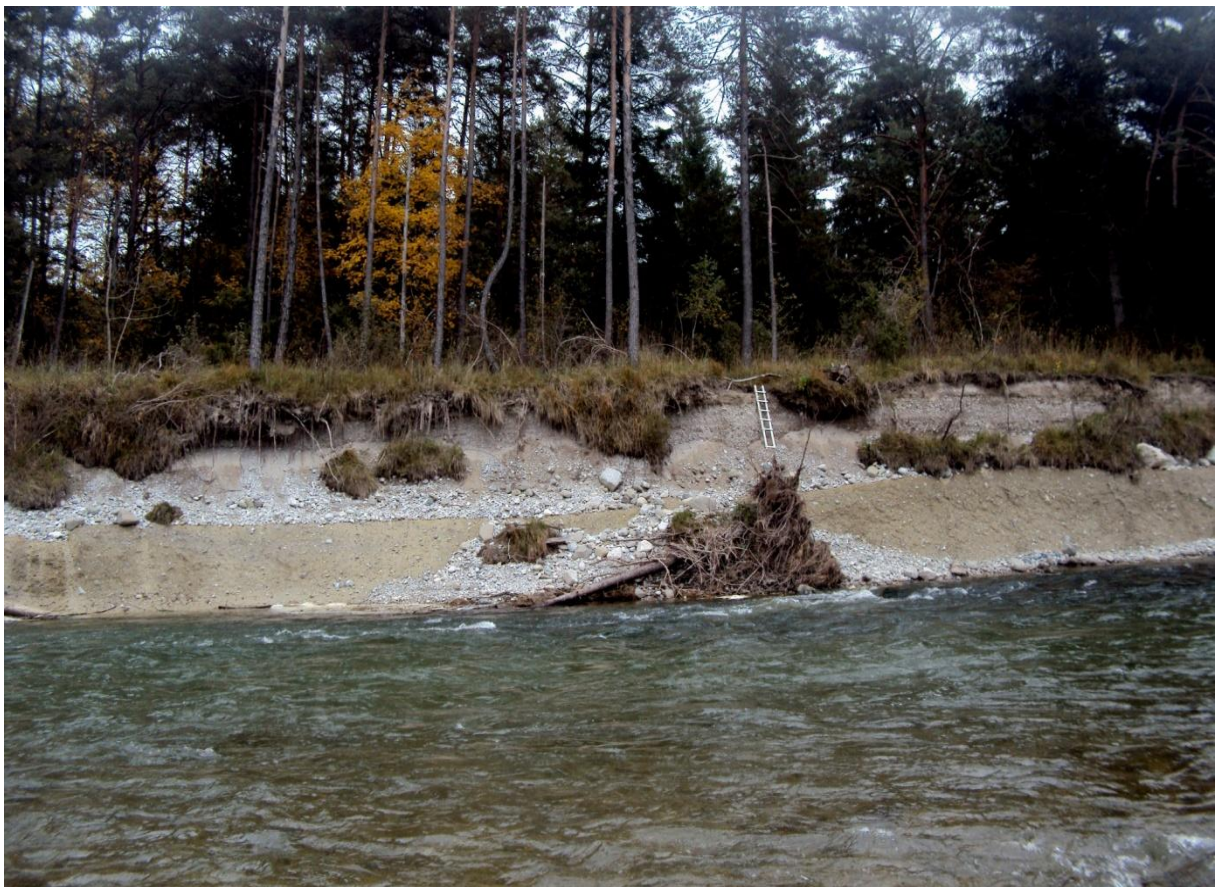
Abbildung 11: Ausmaß der Flussbetteintiefung im Untersuchungsgebiet, am rechten Flussufer bei Fkm 178,8. Oben sieht man fluviatile, kiesige Ablagerungen, unten lakustrische Feinsedimente in die sich die Isar im letzten Jahrhundert erodiert hat (07.10.2010).

Durch die Begradigung der Isar hat sich ihr Lauf wesentlich verkürzt, wodurch wiederum das Gefälle größer wurde. Die daraus resultierende Erhöhung der Fließgeschwindigkeit zusammen mit dem enorm verschmälerten Flussbett in das die Isar gezwängt wurde, macht sich in der Morphodynamik bemerkbar. Einerseits steigt durch die erhöhten Schleppkräften das Geschiebetransportvermögen, auf der anderen Seite fehlt es durch die stauenden Querbauwerke an Geschiebetrieb (siehe 7.1). Das Wechselspiel von Erosion und Sedimentation kann, auf Grund des Uferverbau, auch nicht mit Geschiebeeintrag durch Seitenerosion in Gleichgewicht gehalten werden. Beide Auswirkungen des menschlichen Eingriffes, das Geschiebedefizit und die veränderte Abflussdynamik, in Verbindung mit den anstehenden erosionsempfindlichen Tonablagerungen (siehe Kapitel 6.3) verursachen also einen Trend zur Tiefenerosion, da der Fluss einzig dadurch seine Energie umsetzen kann. Das Ausmaß der Eintiefung seit dem Gewässerausbau ist vielerorts an den Steilufern der Isar erkennbar (siehe Abbildung 11). Anhand der Ganglinie der Wasserstände am Pegel Puppling (siehe Abbildung 12) ist eine Abnahme des Niedrigwasserstandes um 1 m von 1910 bis 1921 auf Grund der Regulierung ersichtlich.

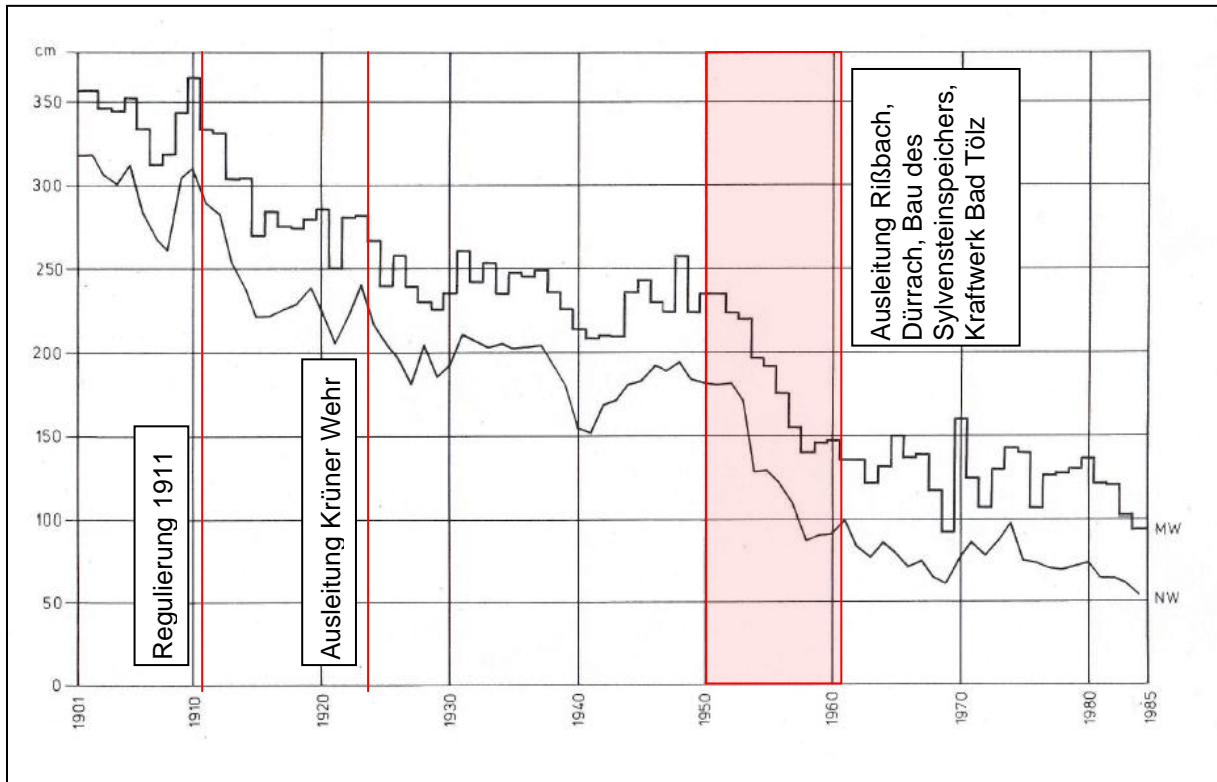
Abbildung 12: Ganglinie der Mittel- und Niedrigwasserstände am Pegel Puppling von 1901 bis 1985 (JERZ, 1986 S. 103), ergänzt durch flussbauliche Maßnahmen

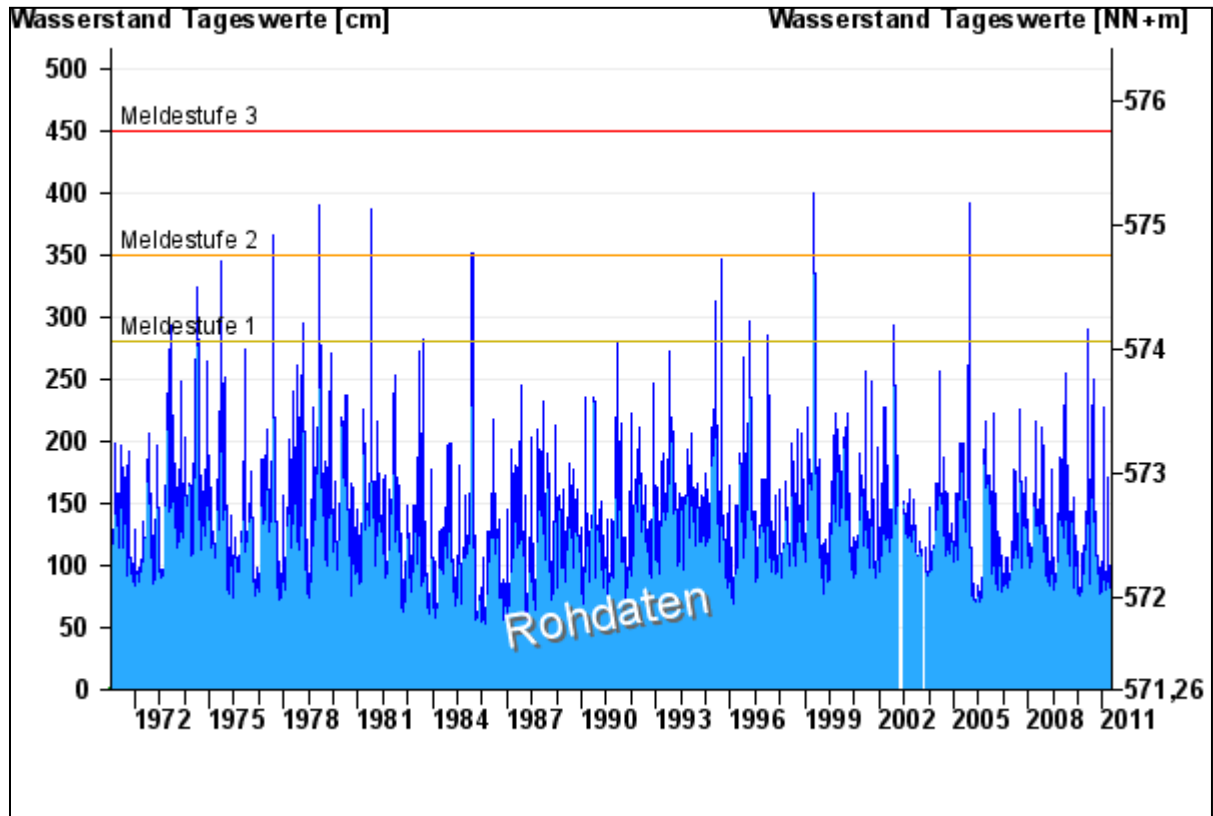
Abbildung 14: Wasserstände im Tagesmittel und Meldestufen am Pegel Puppling von 1971 bis 2011 (<http://www.hnd.bayern.de/> [05.05.2011])

Zu einer Überflutung der Aue im Untersuchungsgebiet kommt es auf Grund der Abflussbewirtschaftung nur noch selten. Das Ausuferungsvermögen wird darüber hinaus auch durch die starke Gewässerbetteintiefung eingeschränkt. Bei den natürlicherweise sehr großen Hochwassern der Isar, würde diese jedoch den Fluss nicht an einer Ausuferung hindern. In den letzten 40 Jahren ist der Fluss rund 15 mal über seine Ufer getreten, das bedeutet, dieser für die eigendynamische Entwicklung der Fließstrecke wichtiger Vorgang, vollzieht sich seit 1971 im Durchschnitt nur noch alle 2 bis 3 Jahre.

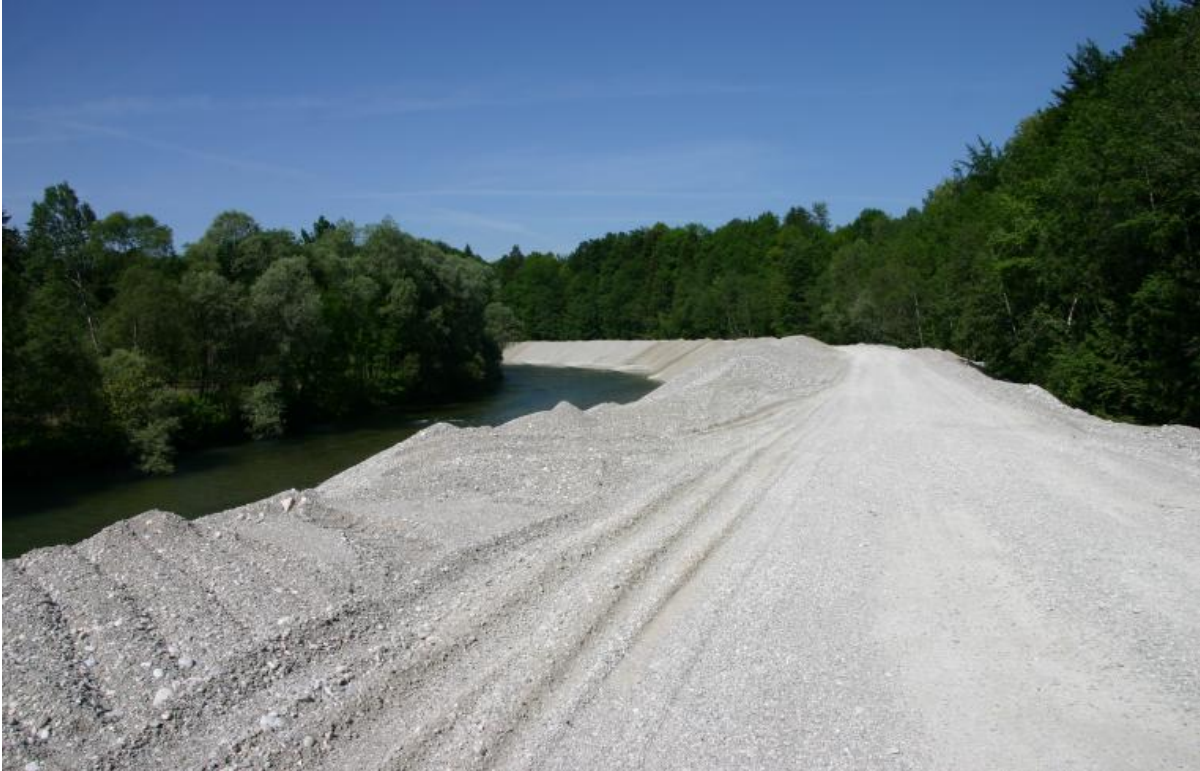
Abbildung 16: Geschiebeumsetzung unterhalb des Kraftwerkes Bad Tölz (http://www.wwa-wm.bayern.de/projekte_und_programme/aktuelle_projekte/geschiebemanagement_isar/geschiebemanagement_isar_geschiebeumsetzung_toelz/index.htm, Autor: Lechermann [03.05.2011])

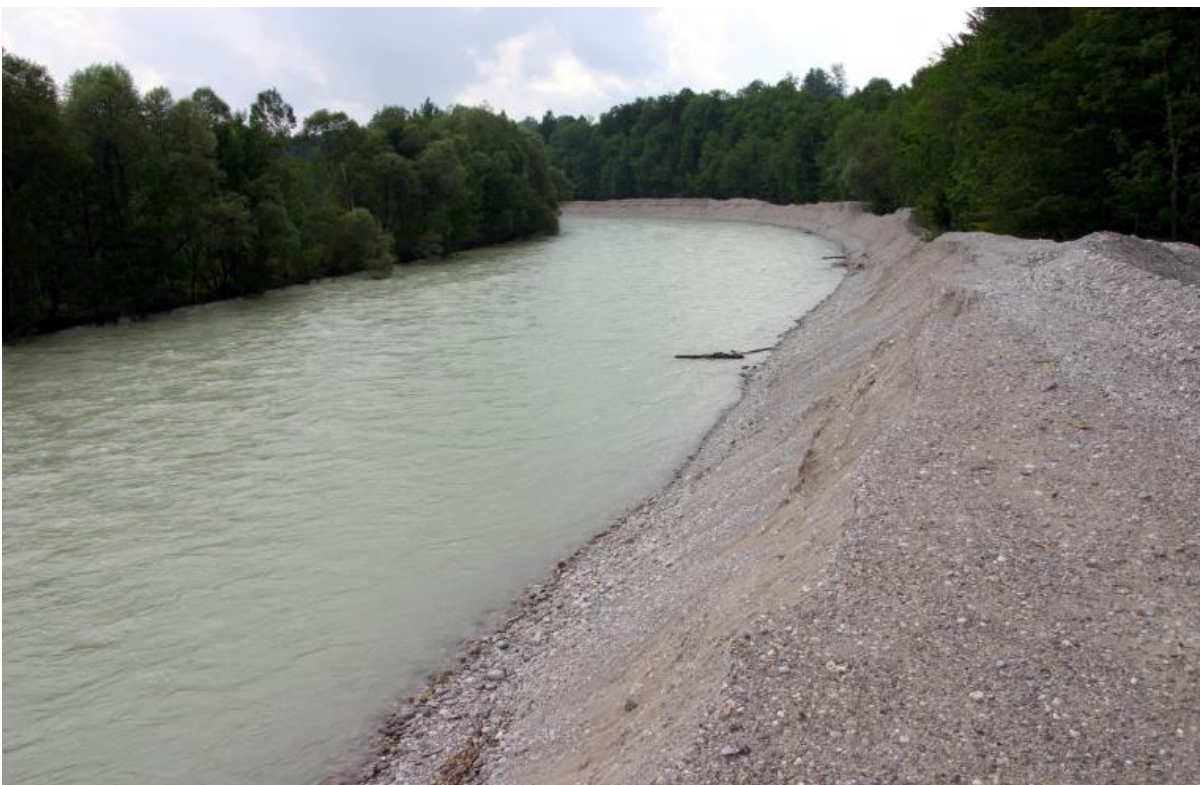
Abbildung 17: Kiesabtrag durch die Isar (http://www.wwa-wm.bayern.de/projekte_und_programme/aktuelle_projekte/geschiebemanagement_isar/geschiebemanagement_isar_geschiebeumsetzung_toelz/index.htm, Autor: Lechermann [03.05.2011])

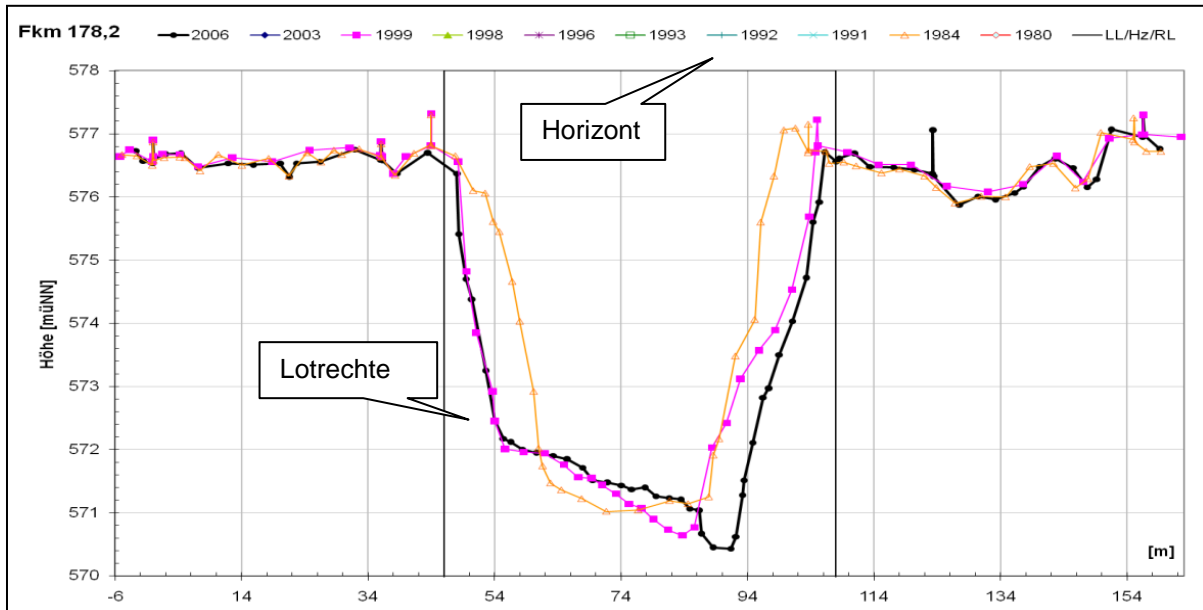
Abbildung 18: Querprofile im CSC-Profilbetrachter mit festgelegten Begrenzungslotherechten und Horizont zur Berechnung von $mSohle_{Abtrag}$

Voraussetzung für die Berechnung der genannten Parameter ist die sinnvolle Festlegung der Berechnungsrahmen. Diese bestehen aus den begrenzenden Lotrechten am linken und rechten Ufer, dem Horizont und der Querprofilinie (siehe Abbildung 18). Die Lage von Horizont und Begrenzungslotherechten können im CSC-Profilbetrachter festgelegt werden.

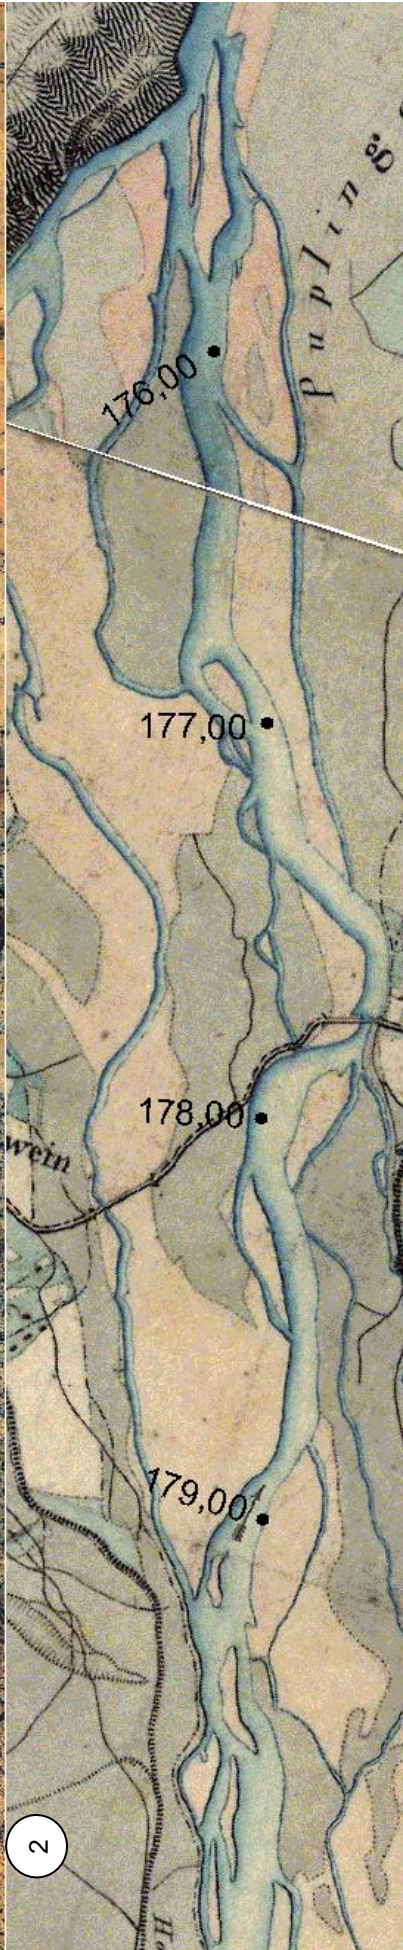
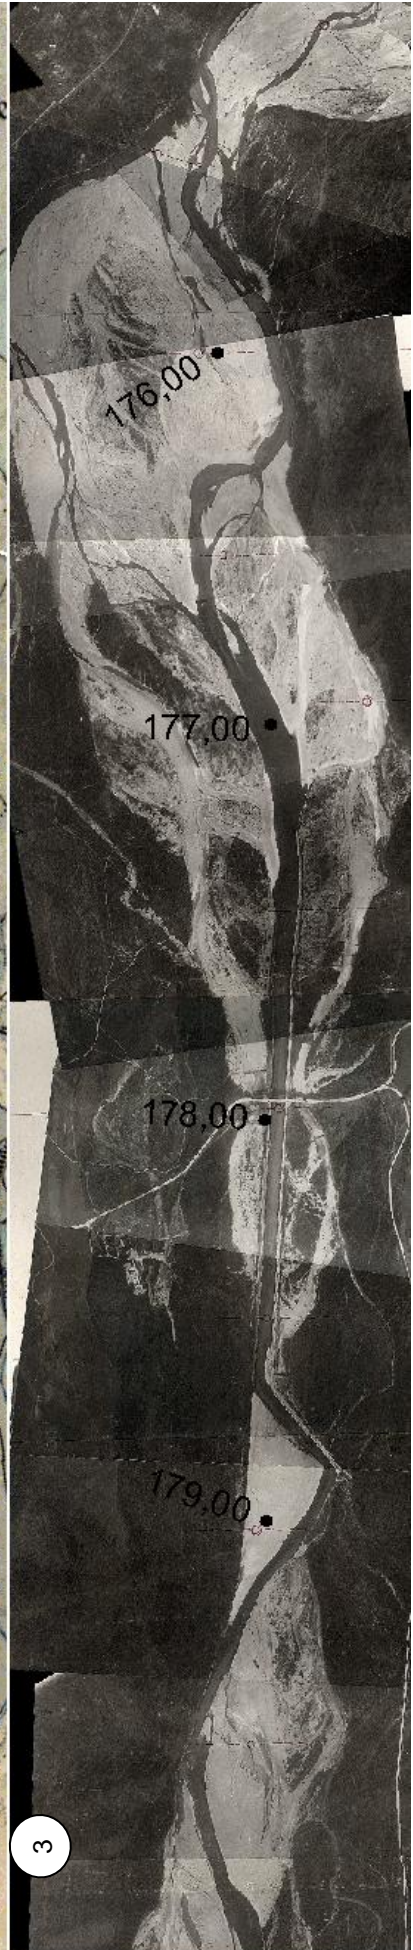
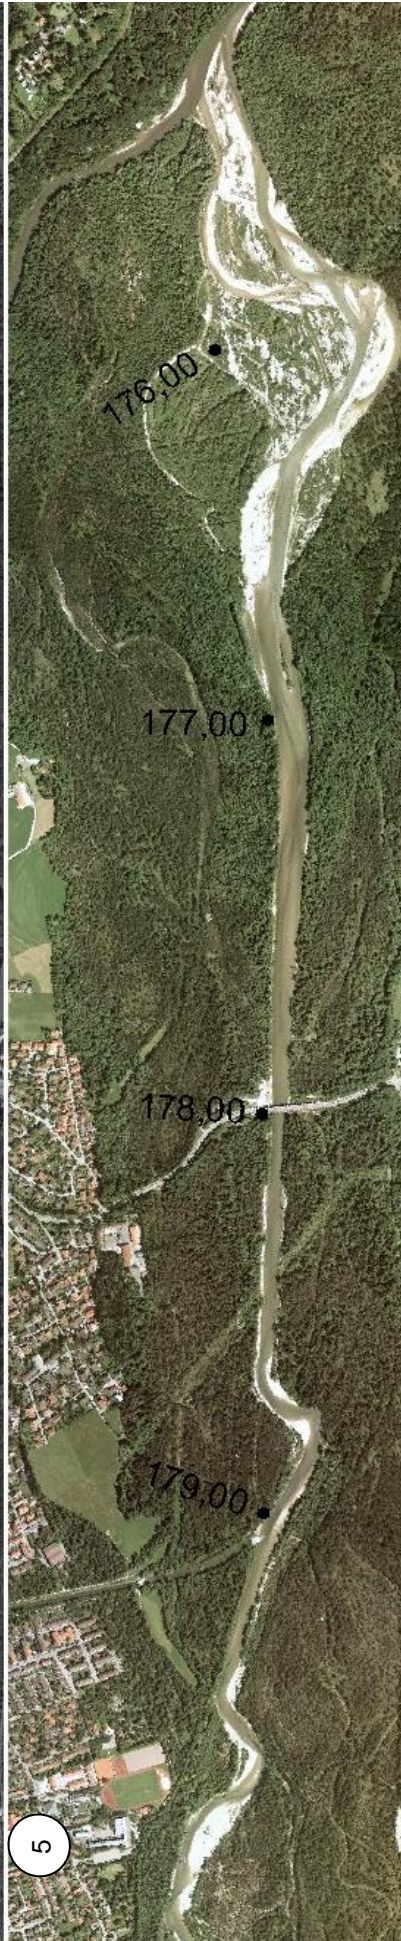
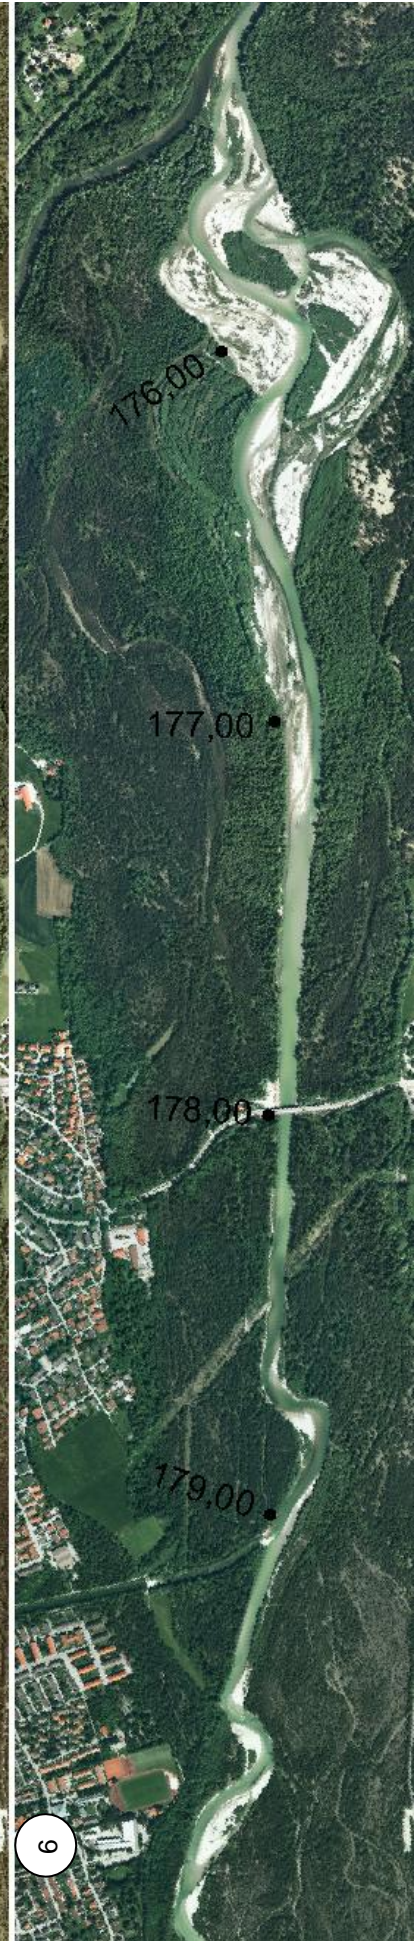
Abbildung 21: Laufentwicklung der Isar im Untersuchungsabschnitt von circa 1860 bis 2009 in absteigender Reihenfolge.

Die Folgen des anthropogenen Einflusses werden bei der Betrachtung des Luftbildes von 1999 deutlich (siehe S. 39). Zu dieser Zeit waren die Renaturierungsmaßnahmen bereits abgeschlossen, dennoch sind im ehemals verbauten Abschnitt keine großen Kiesbänke, Buchten oder Laufverlagerungen erkennbar. Selbst in der naturbelassenen Pupplinger Au machten sich die Folgen der gestörten Abflussverhältnisse, des Geschiebemangels und der Gewässerbetteintiefung, durch die stark reduzierten Kiesflächen, im Vergleich zum Jahr 1920, bemerkbar.

Dennoch erkennt man eine Umgestaltung dieses Abschnittes im Verlauf der Jahre. Während von 1999 bis 2003 eine Begrünung der Kiesbänke stattfand, wurden diese durch das Hochwasser 2005 umgelagert. Zeitgleich hat sich das Gewässerbett umgelagert. Als positiv ist auch die Ausdehnung von Kiesflächen flussaufwärts, ausgehend von der Pupplinger Au in den renaturierten Abschnitt III, bis circa Fkm 177,2, zu bewerten. Südlich der Marienbrücke sieht man die angegriffenen Ufer nach der Offenlegung durch die Renaturierung im Jahr 1996. Bei Fkm 178,7 ist eine stetige Zunahme der Krümmung mit einer Vergrößerung der Kiesfläche am linken Ufer zu erkennen. Außerdem zeigt sich ansatzweise eine langsame Ausweitung des gewundenen Flusslaufes in Richtung Marienbrücke.

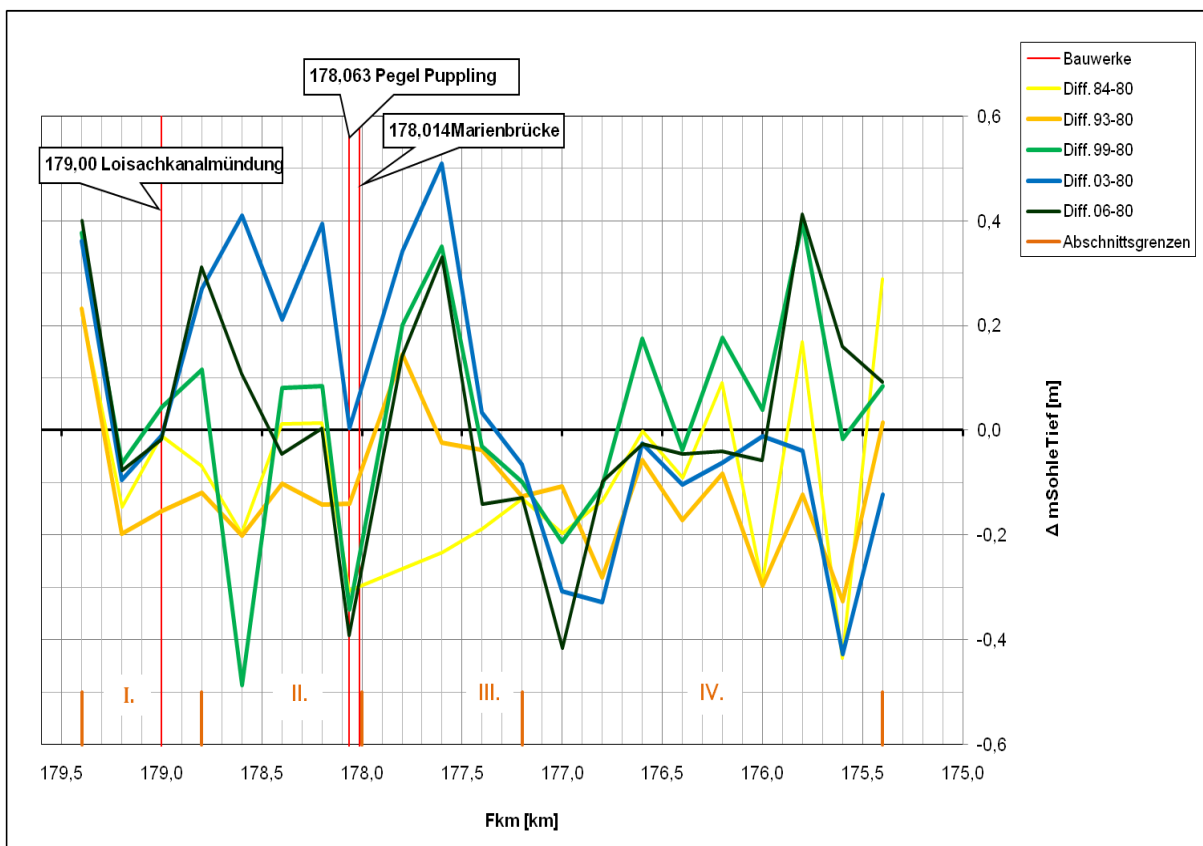
Abbildung 23: Entwicklung der $mSohle_{Tief}$ im Untersuchungsgebiet seit 1980
