Diplomarbeit

Wirksamkeit von Renaturierungsmaßnahmen in Bezug auf die
eigendynamische Entwicklung

Untersucht und beurteilt am Beispiel der Isar bei Wolfratshausen

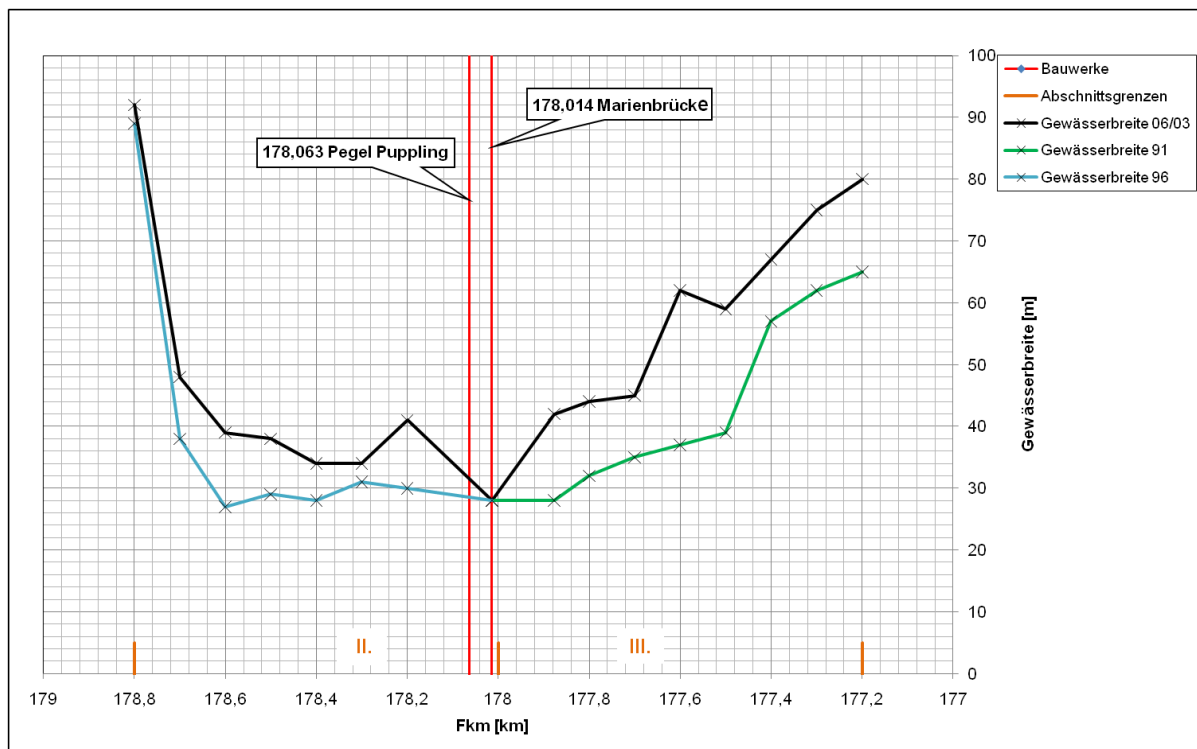
Abbildung 28: Entwicklung der Gewässerbettbreite in den renaturierten Abschnitten seit Entfernung des Uferverbau

In Abbildung 28 sind die Gewässerbettbreiten von 2006 - ergänzt mit Werten aus der Aufnahme von 2003 - und den Zeitpunkten nach dem Rückbau der Uferbefestigung, d.h. 1991 und 1996 dargestellt. Seit den Entfesselungsmaßnahmen der Isar hat sich der Fluss über die gesamte Länge der renaturierten Abschnitte verbreitert. In Abbildung 29 ist erkennbar, in welcher Größenordnung sich die Breitenentwicklung vollzogen hat. Bei Fkm 177,6 ist sie mit 25 m von 1991 bis 2006 besonders deutlich. An dieser Stelle sind zugleich der größte Feststoffabtrag und eine Erhöhung der Sohle um circa 0,3 m seit 1992 zu verzeichnen. Die großen Hochwasserereignisse von 1999 und 2005 waren ausschlaggebend für diese Entwicklung.

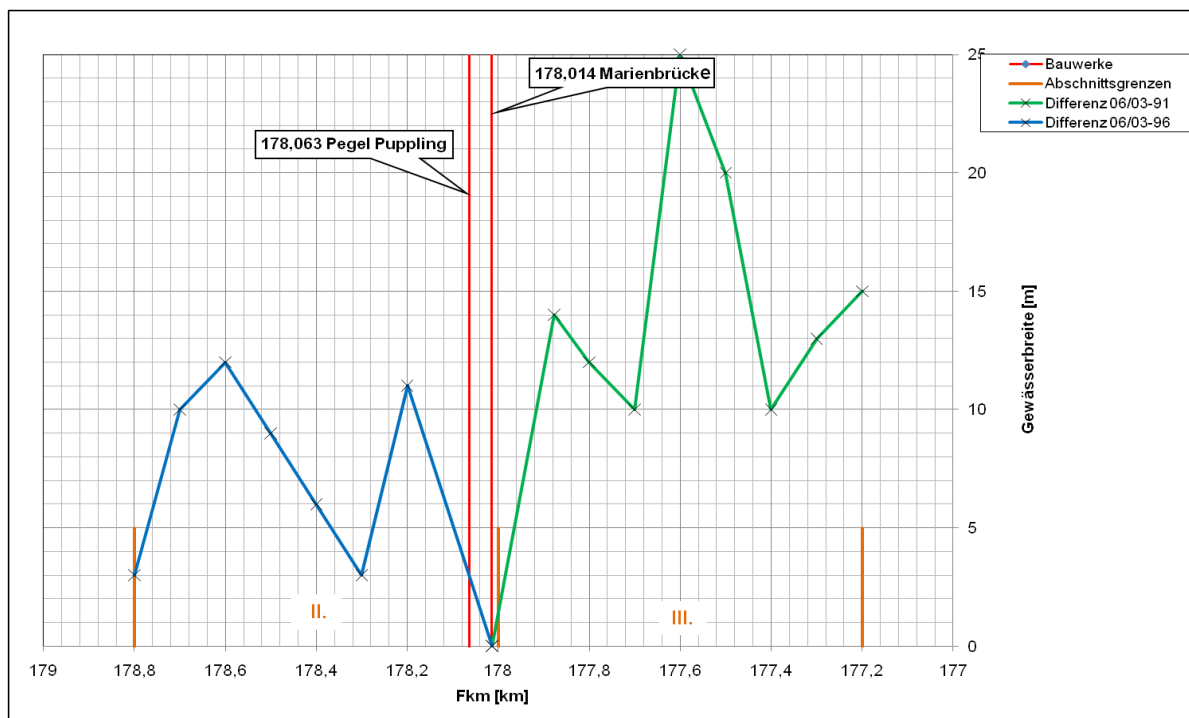
Abbildung 29: Verbreiterung des Gewässerbettes von kurz nach den Entfesselungsmaßnahmen bis 2003/06

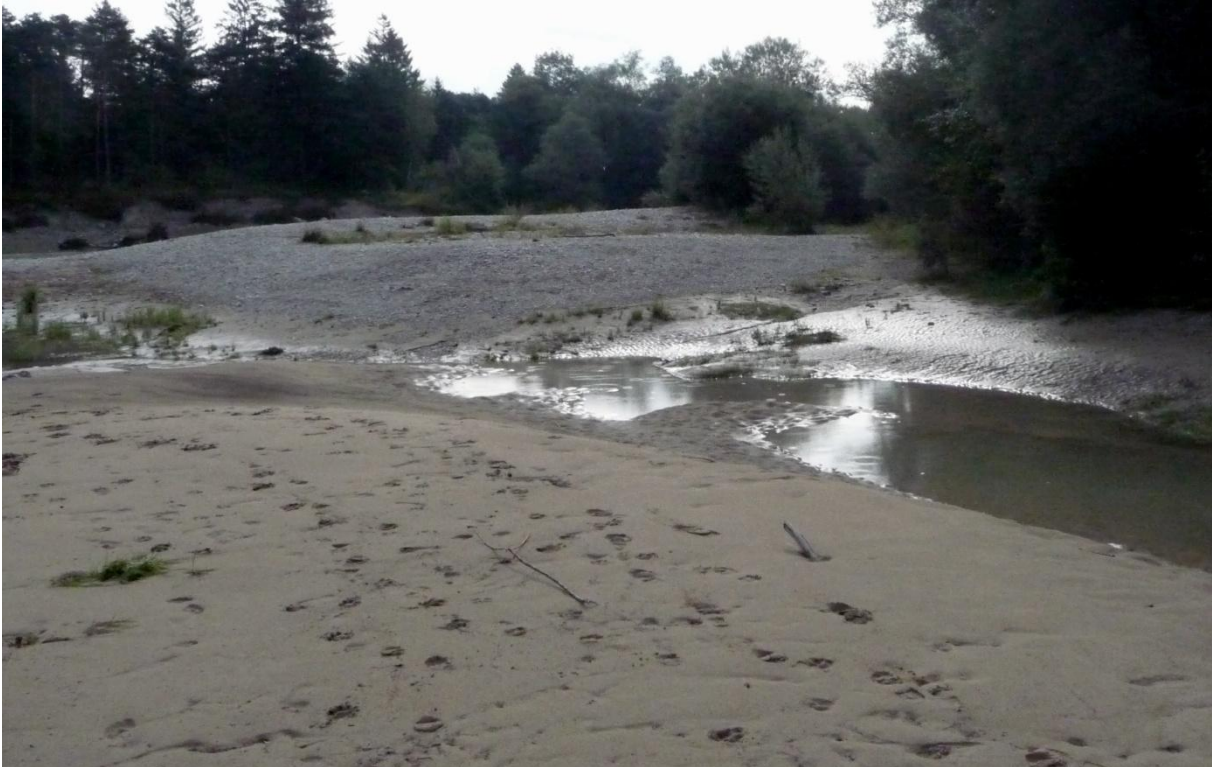
Abbildung 32: Kiesbänke im Bereich der Biegung bei Fkm 177,7

Im nördlichen Teilabschnitt wurde keine nennenswerte Tiefenvariabilität beobachtet. Die Betrachtung der Querprofile stützt diese Beurteilung. In Richtung Süden, ab Abschnitt 177,2 findet man mäßige Tiefenunterschiede über den Gewässerquerschnitt vor. Ein ähnlicher Trend ist bei der Breitenvariabilität festzustellen, wobei sich erste mäßige Erfolge auch in Abschnitt III, kurz vor der Pupplinger Au bemerkbar machen. In die Kartierung aufgenommene Anlandungen sind einzig am Gleithang der 90°-Krümmung (siehe Abbildung 32) und 200 m weiter flussabwärts, in Form von Kiesbänken, vorhanden. Die Ufererosion ist jedoch in beiden Teilabschnitten, ausschließlich der vier Segmente auf Höhe der Brücke und des Pegels, durchgehend ausgeprägt.

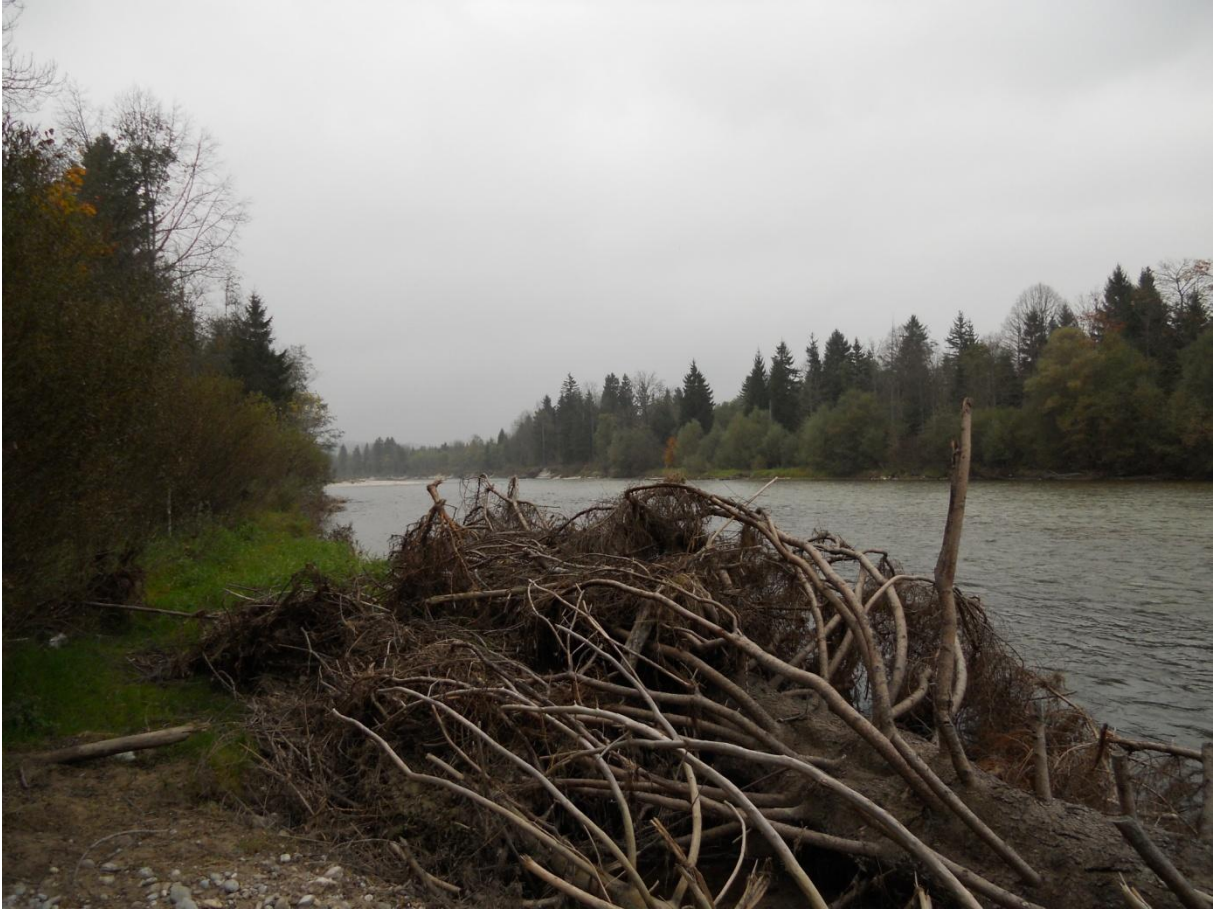
Abbildung 33: Holzansammlung unterhalb der Floßlände

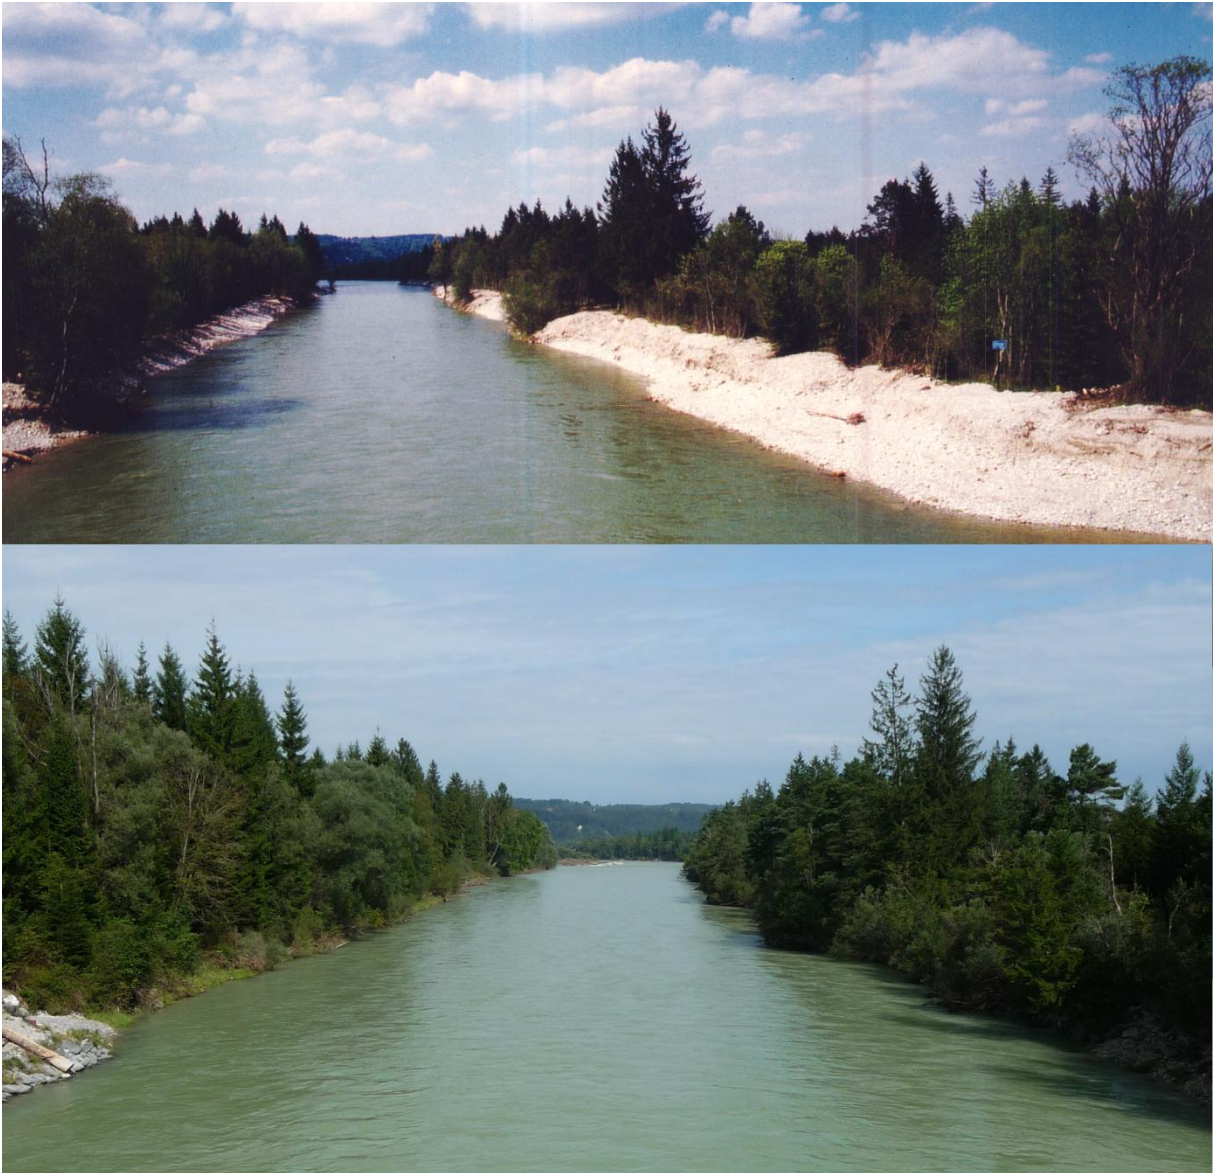
Abbildung 34: Entwicklung des nördlichen Abschnittes mit Blick von der Marienbrücke in Richtung Pupplinger Au (oben: kurz nach der Renaturierung 1991 (WWA WEILHEIM), unten: 07.10.2010)

Ein Grund für die wesentlich schnellere und deutlichere Entwicklung des südlichen Abschnittes II liegt an der vorgegebenen Laufkrümmung. Die Krümmung bei Fkm 178,7 wurde bei den Ausbaumaßnahmen bereits als solche befestigt. Die Ablenkung des Stromstrichs zieht sich nach der Biegung weiter flussabwärts.

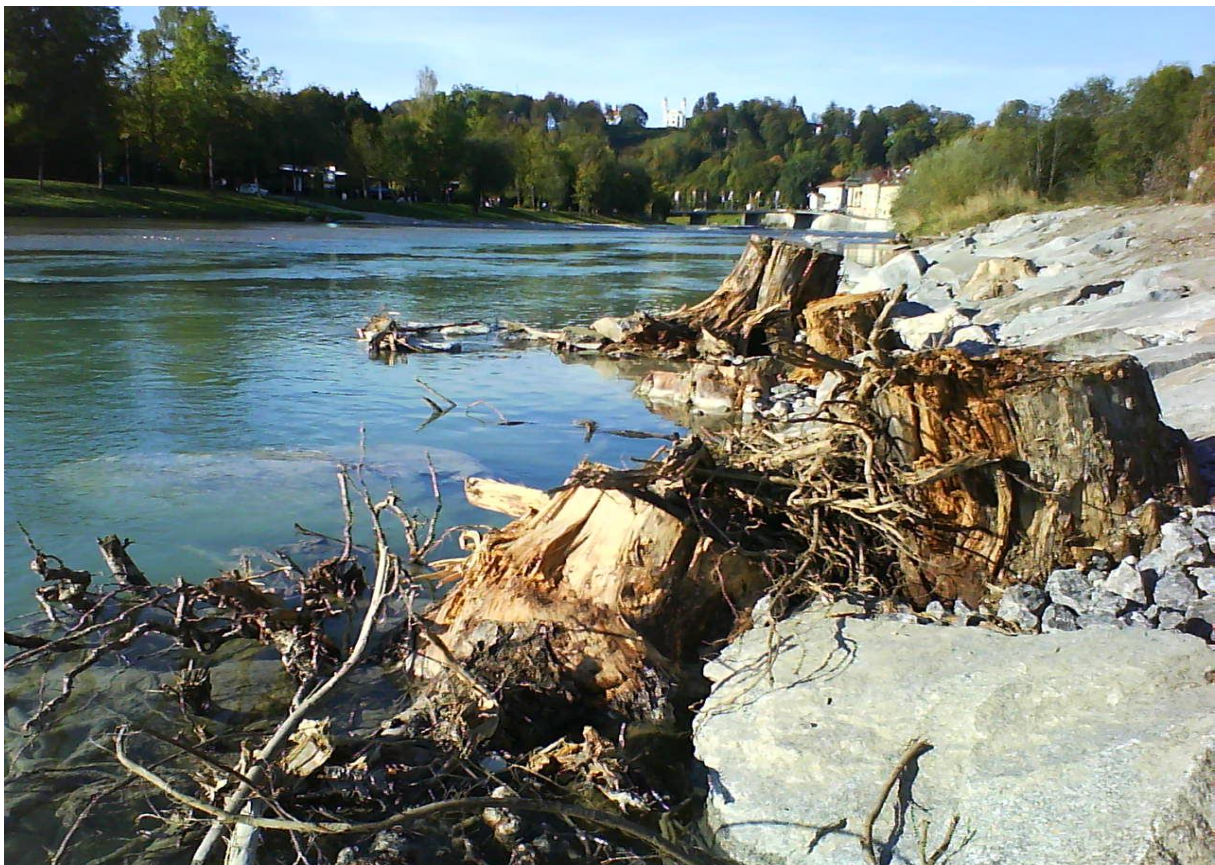
Abbildung 36: Naturnahe Ufersicherung aus Wurzelstöcken und Totholz in Bad Tölz (http://www.wwa-wm.bayern.de/projekte_und_programme/aktuelle_projekte/geschiebemanagement_isar/geschiebemanagement_isar_uferschutz_toelz/index.htm [10.05.2011])

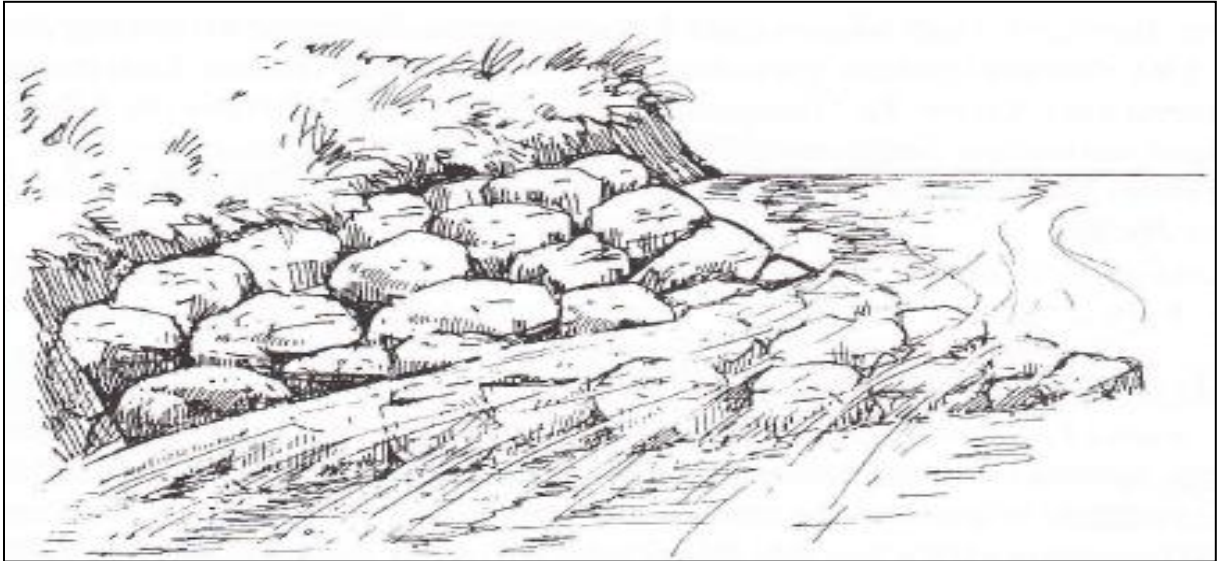
Abbildung 37: Steinsporn zur Ablenkung des Stromstriches (Patt et al., 2009)
