# Hochwasserschutz Herrsching am Ammersee

Sanierung und Ausbau des Kienbachs  
(Gew. III, Wildbach)

Stand des Vorhabens  
25.04.2022

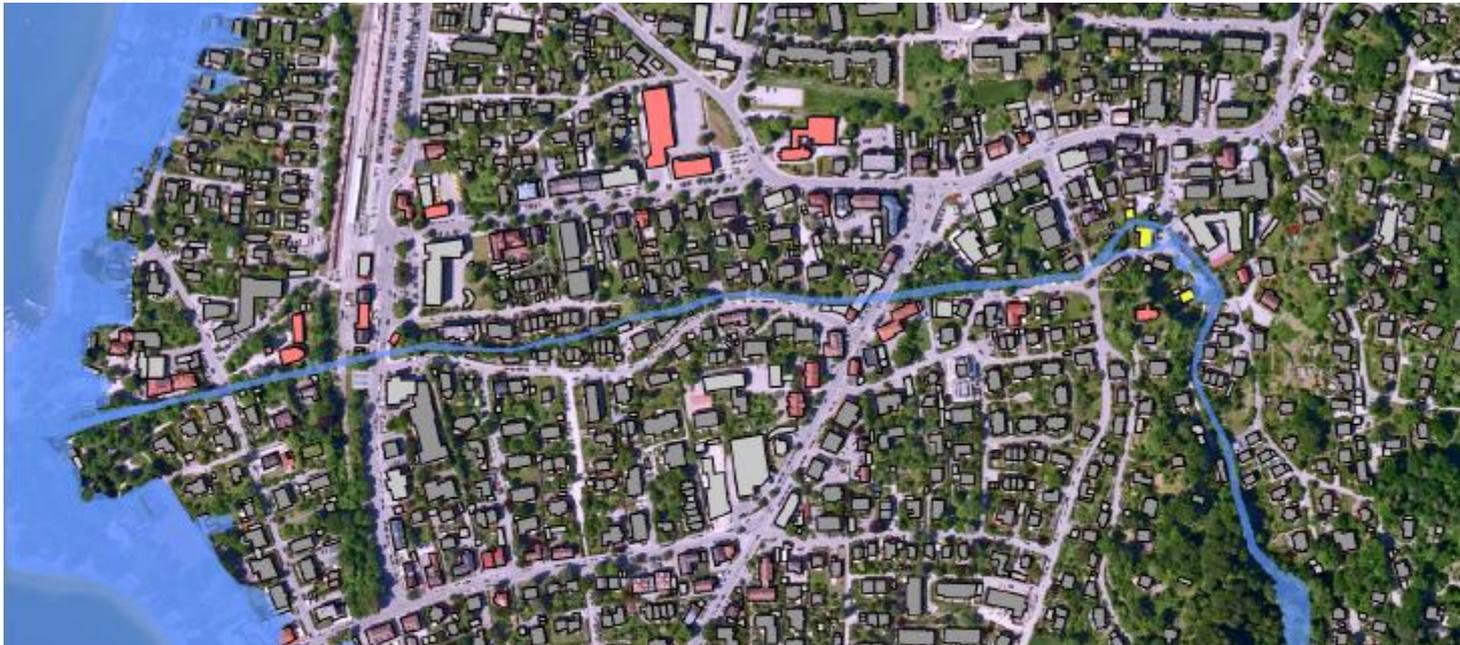
Überschwemmungsfläche bei einem hundertjährigen Hochwasser

**Voraussetzung: Die bestehende Ufersicherung funktioniert!!**

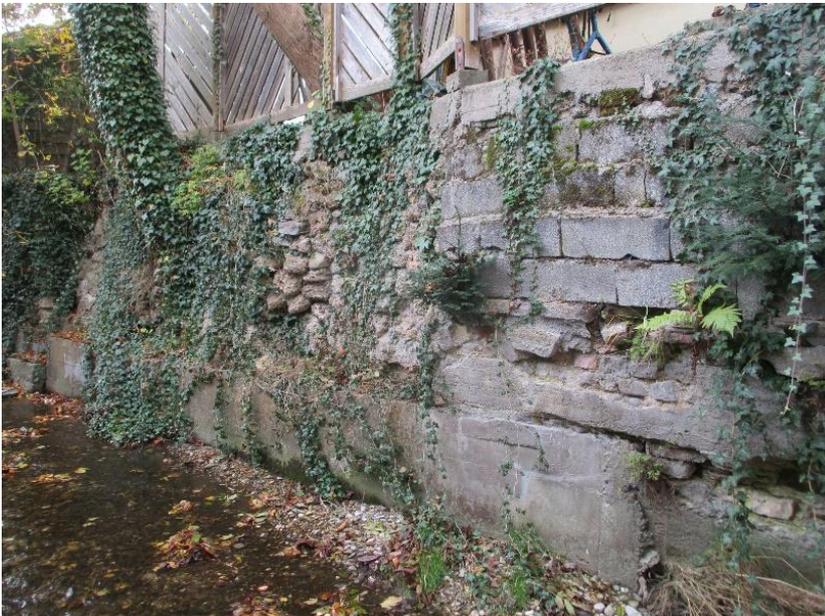
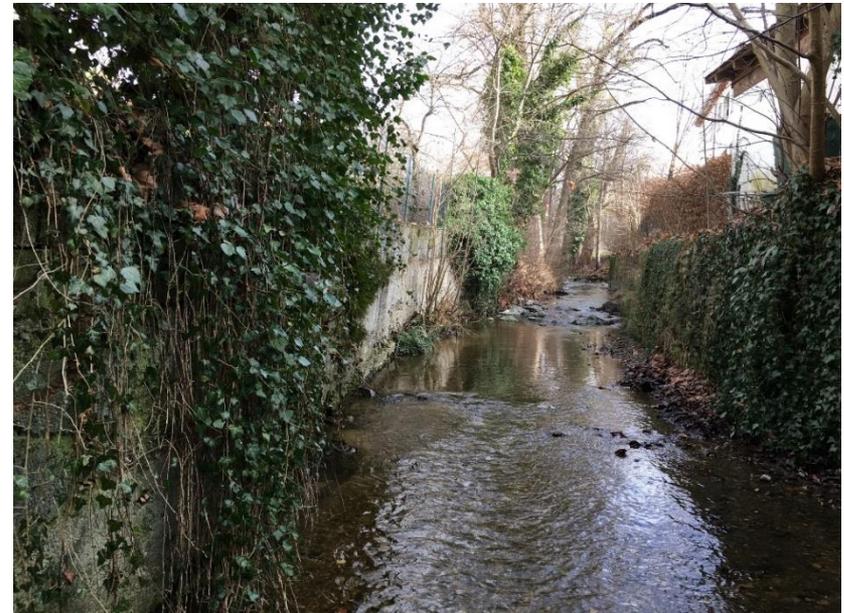
## Eindrücke vom Zustand der bestehenden Uferverbauung (1)

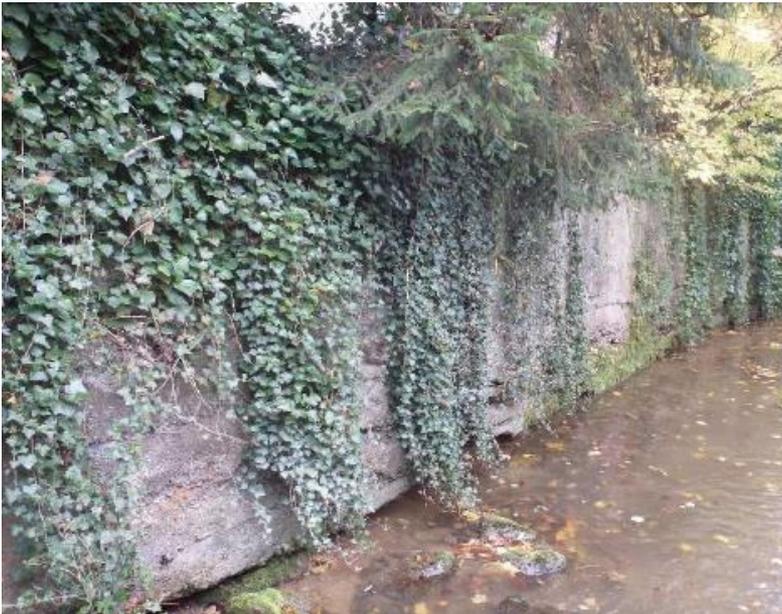
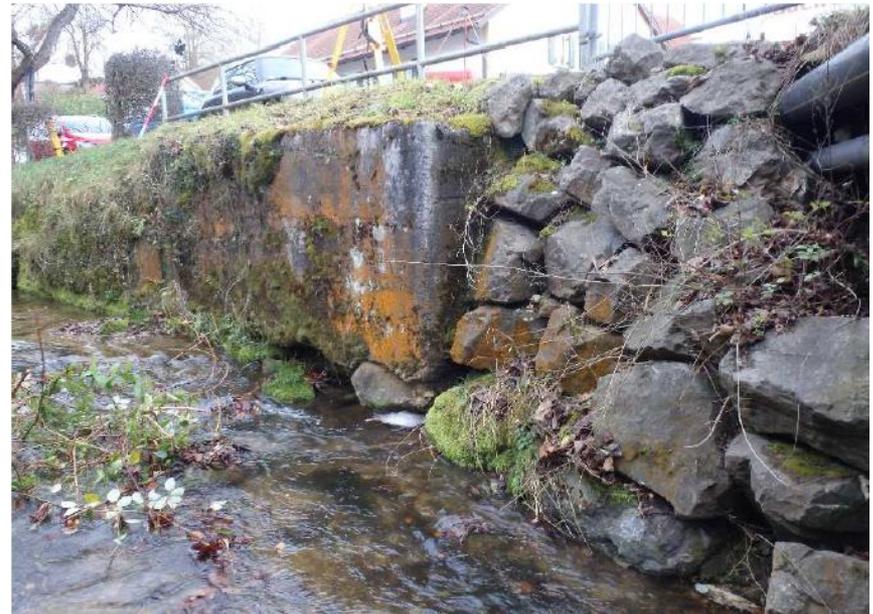
## Eindrücke vom Zustand der bestehenden Uferverbauung (2)

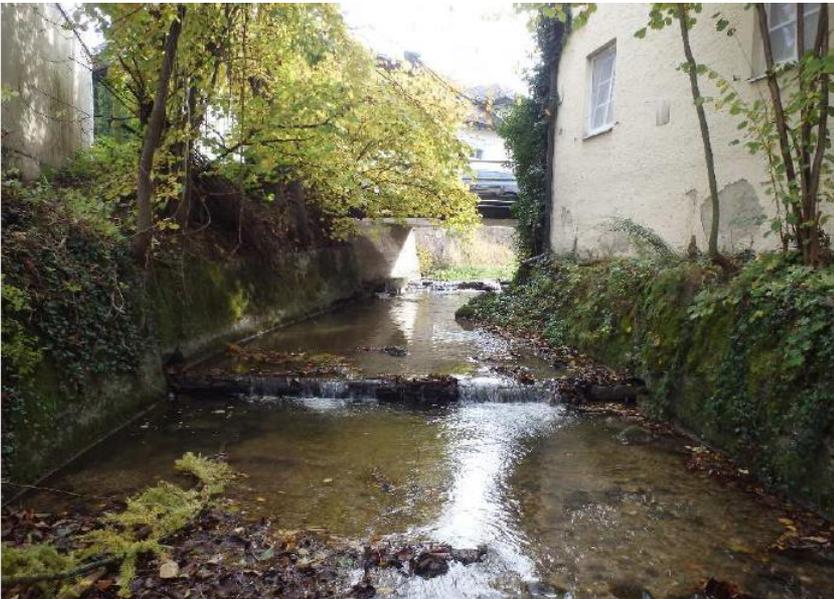
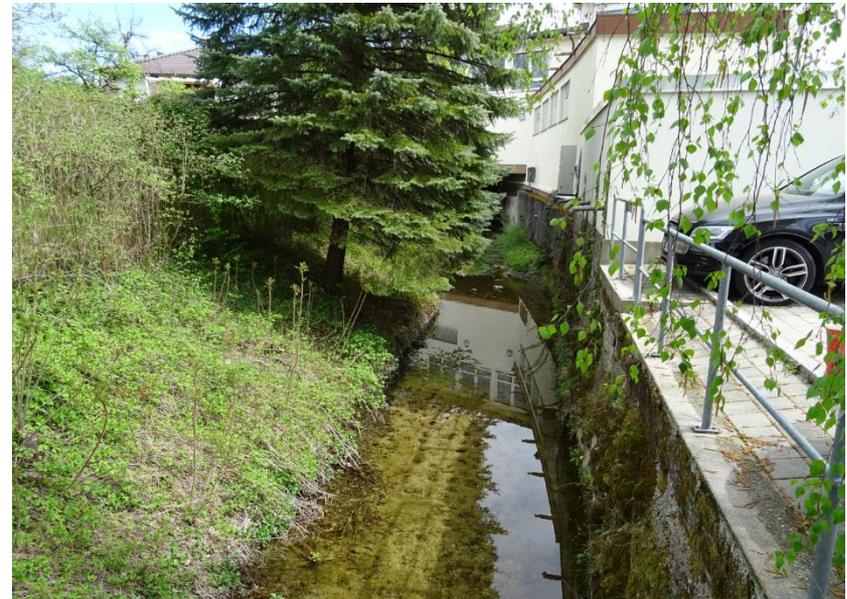
1. Akute Gefährdung der teilweise auf bzw. direkt hinter der Ufersicherung befindlichen Gebäude, Nebengebäude und Verkehrsflächen

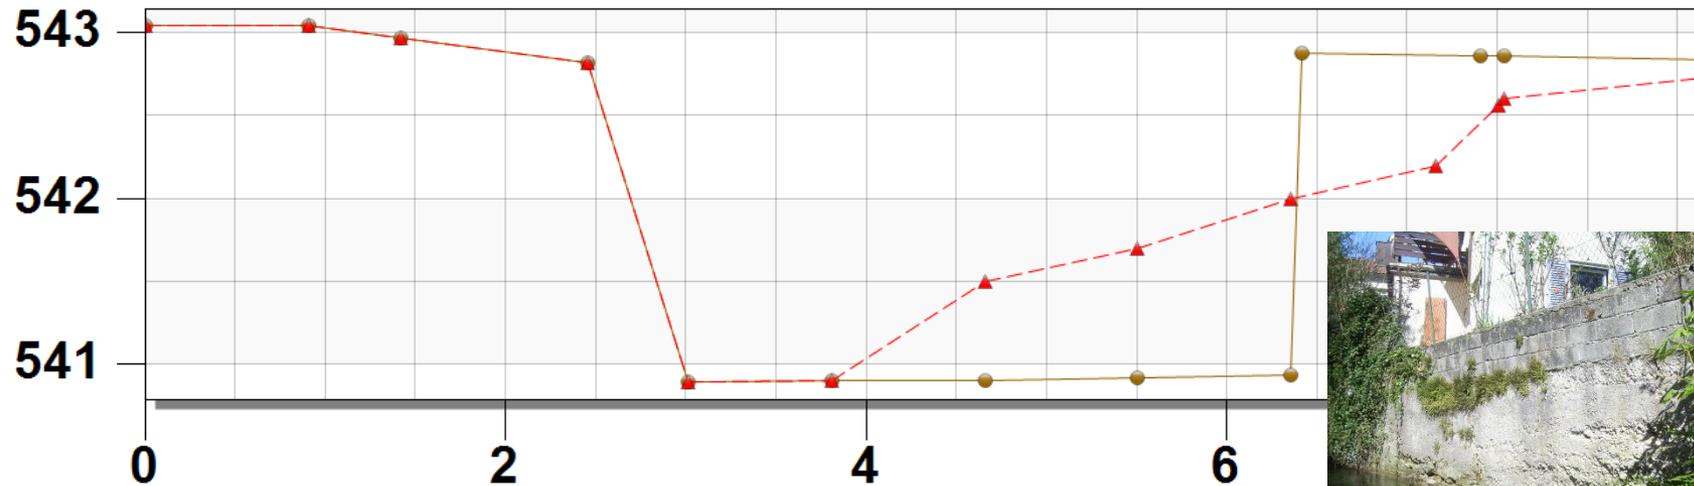
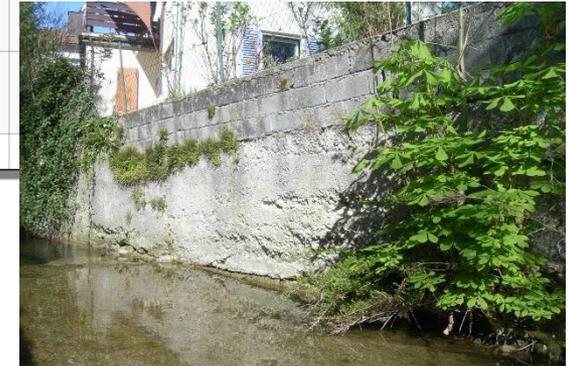
2. Gefahr von Ausuferungen / Überschwemmungen aufgrund Einengung des Abflussquerschnitts durch Ufereinbruch bei Hochwasser

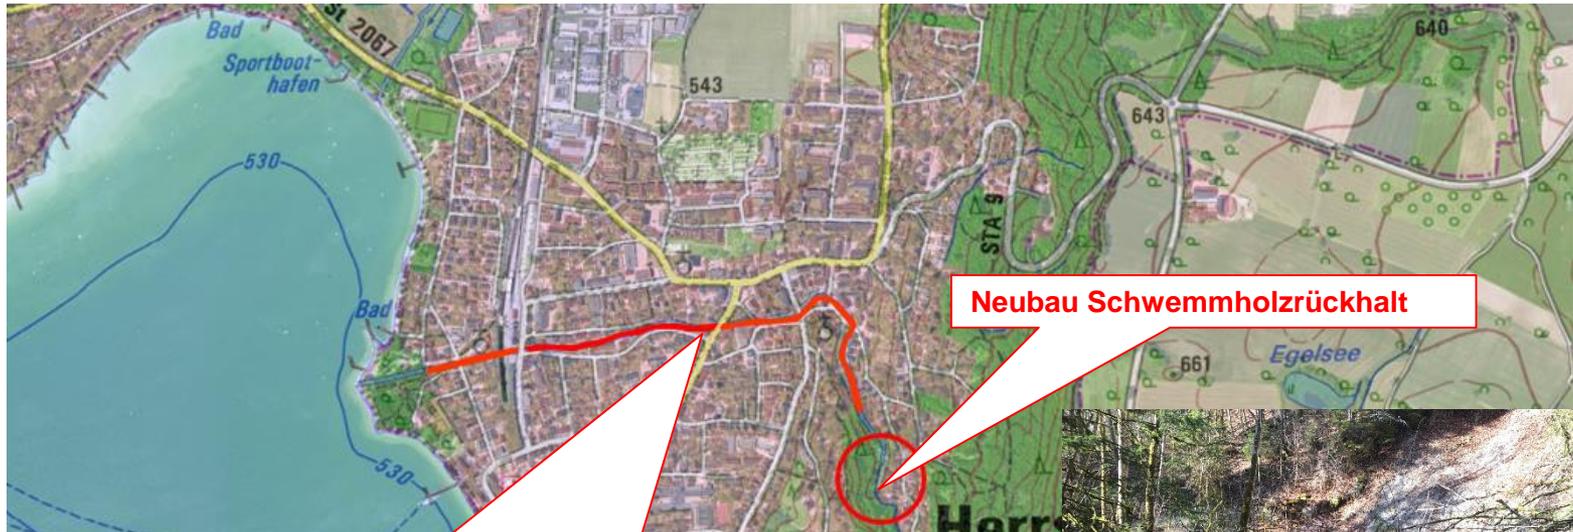
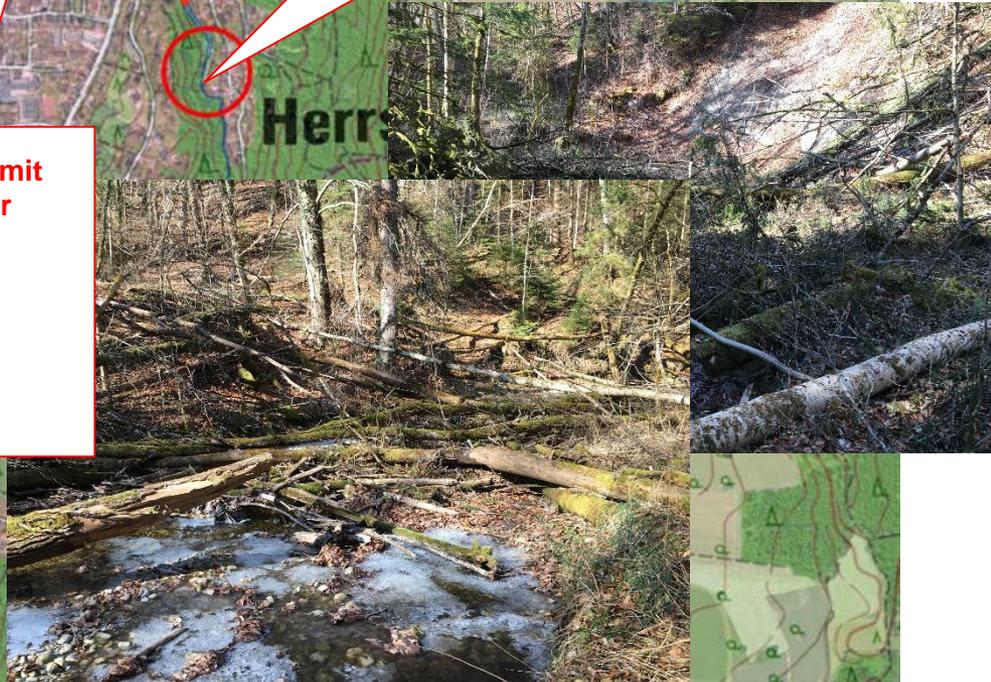
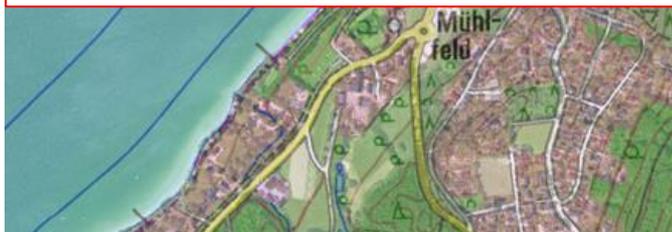
**Neubau Schwemmholzurückhalt**

- **Sanierung der vorhandenen Ufersicherung mit unterschiedlicher Priorität entsprechend der Bestandsbewertung**
- Sanierung Pegel
- In diesem Zuge Verbesserung des HWS  
→ Erhöhung Abflusskapazität in Teilbereichen
- Anpassung vorhandener Stege und Brücken  
→ Ziel 0,5 m Freibord

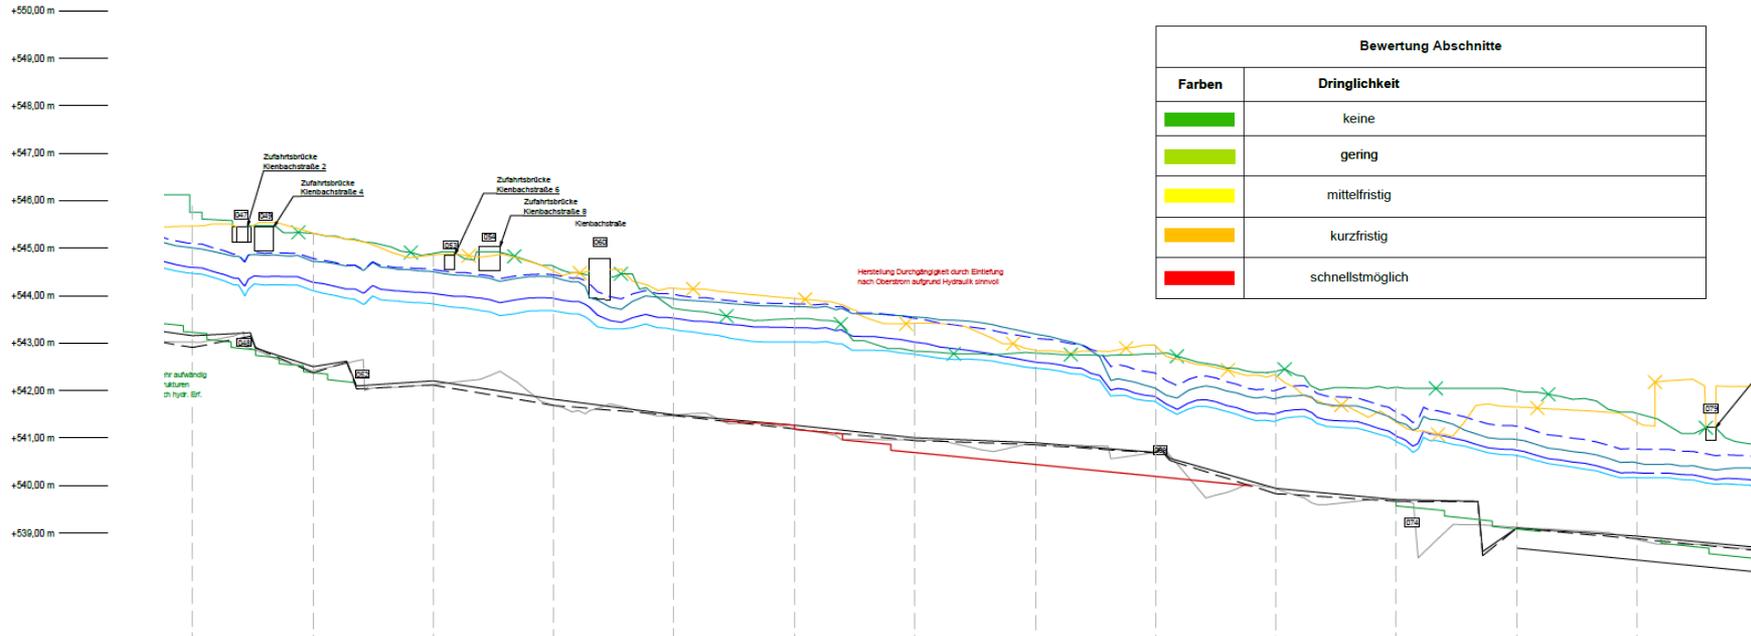
# Bewertung der vorhandenen Ufersicherung (2)

Bewertung Abschnitte	
Farben	Dringlichkeit
<span style="display:inline-block; width:15px; height:15px; background-color: #008000;"></span>	keine
<span style="display:inline-block; width:15px; height:15px; background-color: #90EE90;"></span>	gering
<span style="display:inline-block; width:15px; height:15px; background-color: #FFFF00;"></span>	mittelfristig
<span style="display:inline-block; width:15px; height:15px; background-color: #FFA500;"></span>	kurzfristig
<span style="display:inline-block; width:15px; height:15px; background-color: #FF0000;"></span>	schnellstmöglich

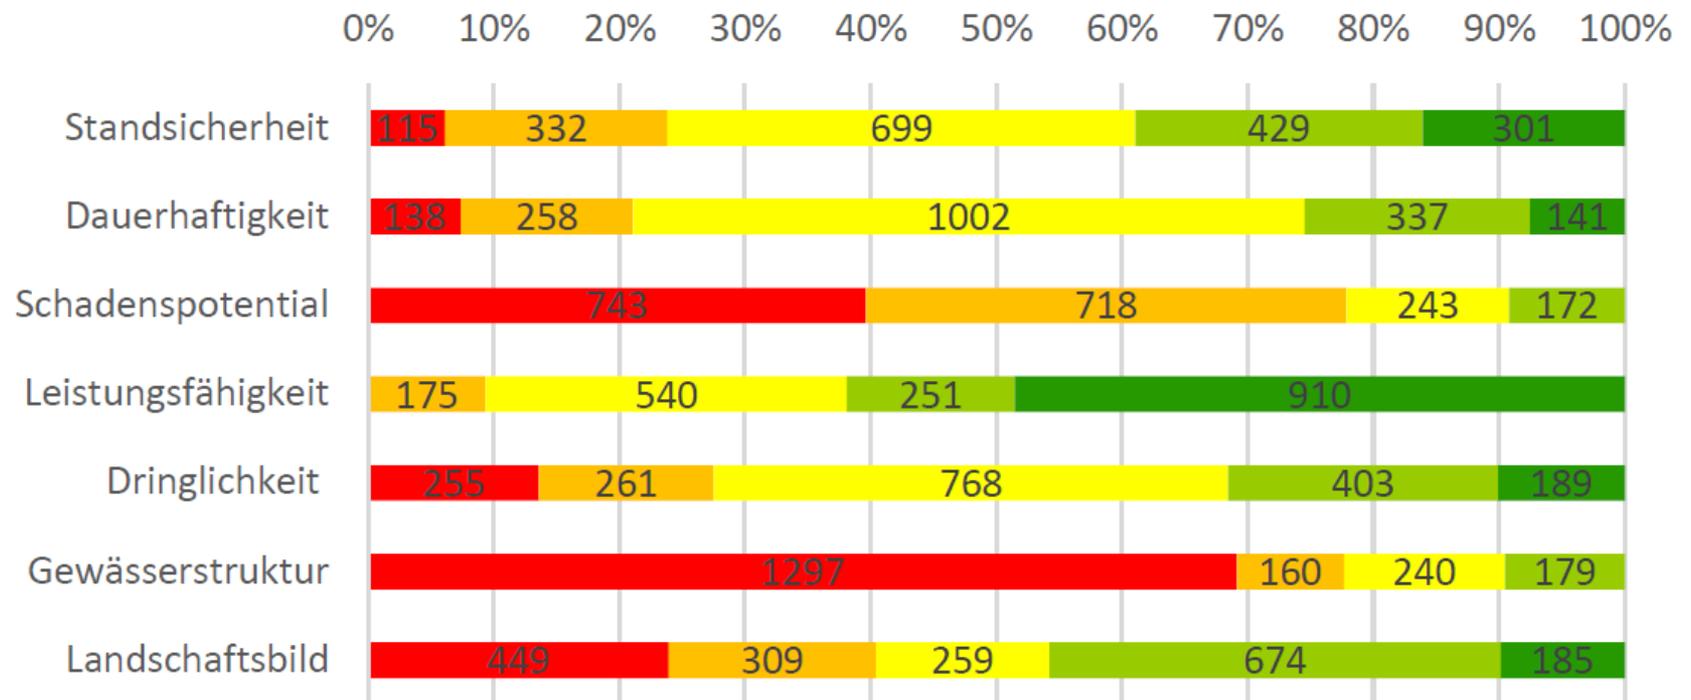
# Bewertung der vorhandenen Ufersicherung (Zusammenfassung (1), vorläufig)

Übersicht Uferwände  
Angaben in [m]

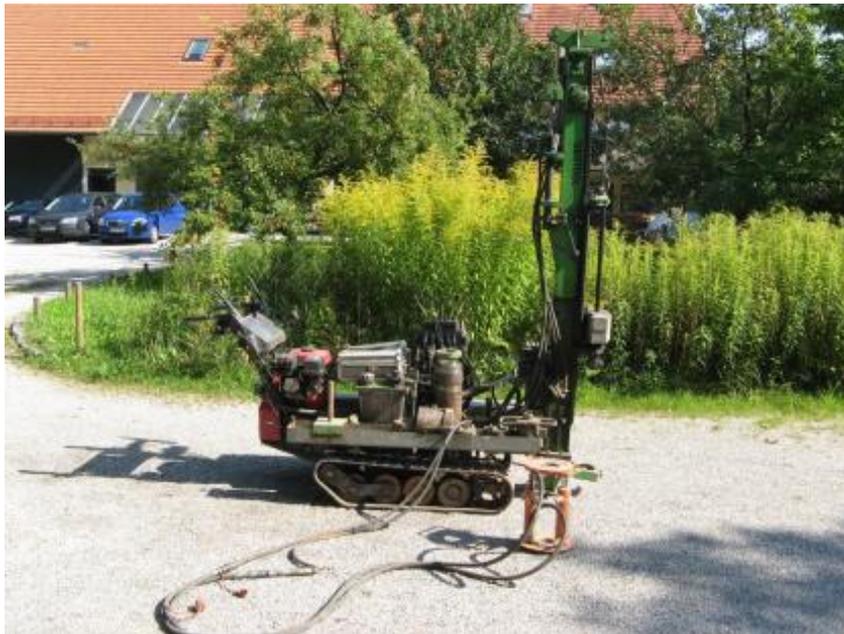
- Zahlreiche Kleinbohrungen (Tiefe ca. 4-5 m) und Rammsondierungen (Tiefe ca. 5-6 m) z.T. auch auf Privatgrund erforderlich. Betroffene Anlieger wurden bereits weitestgehend informiert.

- Erkundungsschürfe mittels Schreitbagger im Kienbach
