Spektakulärer Blick auf die Dürrach

Sanierung und Umbau der Stierschlagsperre durch das Wasserwirtschaftsamt abgeschlossen

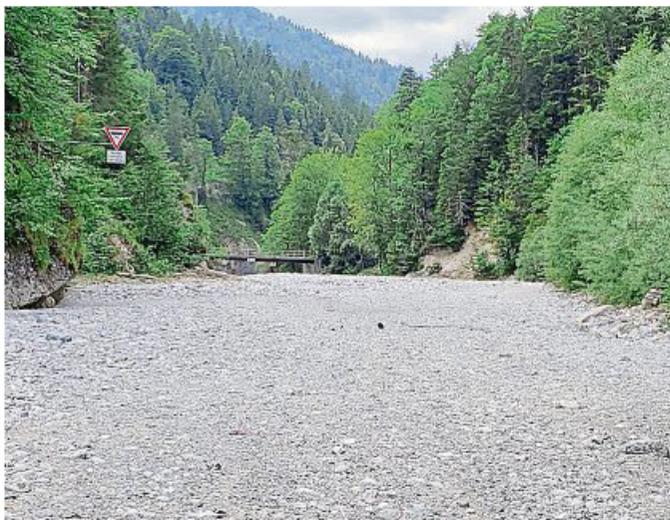
Bis 2020 füllten Kiesmassen (Bild links) den Raum vor der Sperre. Links das Schild, das Bootsfahrer zum Aussteigen auffordert. Dann wurde eine Rinne freigelegt für die Dürrach (mittleres Bild). Mittlerweile hat sich der Bach sein ganz eigenes Bett gegraben.

Wer bis vor wenigen Monaten auf dem Bauwerk stand, über das auch der Weg Richtung Lerchkogelalmen führt, sah nichts anderes als Kies. Seit dem Bau der Sperre 1960 hatte sich der Raum davor nach und nach mit Geschiebe gefüllt. Irgendwann in den 80er-Jahren war alles bis zur Sperrenkronen randvoll. Von der Dürrach war an dieser Stelle nichts mehr zu sehen. Das wenige Wasser, das unterhalb der Bächentalsperre – dort wird der Bach Richtung Achensee abgeleitet – überhaupt noch floss, versickerte komplett im mächtigen Kieskörper.

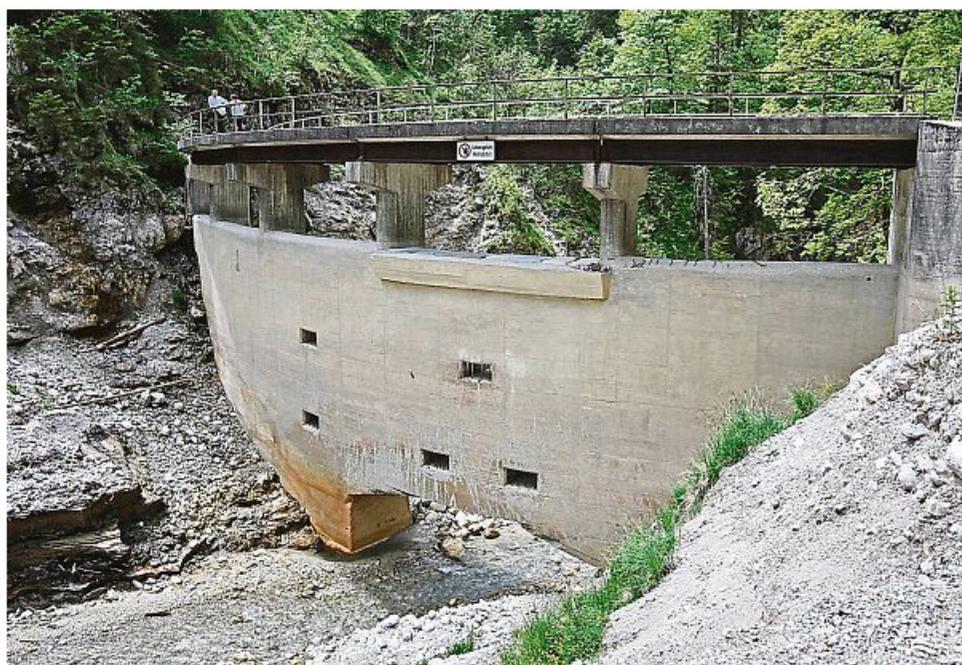
Eine 30 Quadratmeter große Öffnung im Fuß der Sperrwand sorgt für eine Durchgängigkeit des Gewässers.

dann ein großes Loch in den Fuß der Sperrwand gebrochen. Da passen nicht nur Fische locker durch, „sondern auch ein 100-jährliches Hochwasser“, sagt Lang.

Durch die etwa 30 Quadratmeter große Öffnung fließt nun die wieder aufgetauchte Dürrach. Der Kies wurde übrigens nicht mit Lastwagen abefahren, um den künftigen ganz alleine und transportiert ihn ab. „Etwa 85 000 Kubikmeter sind weg“, sagt Lang. Das Geschiebe fängt sich einige Kilometer flussaufwärts in der Rückhaltesperre kurz vor der Mündung der Dürrach in den Sylvensteinspeicher. Dort kann der Kies

Der Umbau zu einer sogenannten Dosiersperre hat noch einen weiteren Vorteil: Ab dem 100-jährlichen Hochwasser wirkt die in die Sperre gebrochene Öffnung wieder als Drossel beziehungsweise Bremse. Der Raum dahinter kann sich erneut mit bis zu
