**Gewässerstrukturklasse (Gesamtwert)**

Vorhaben:	<b>Gewässerentwicklungskonzept Lech</b> Fkm 154,0 - 56,7 Abschnitt 1, Fkm 154,0 - 132,5	Anlage:	4
Vorhabensträger:	Freistaat Bayern vertreten durch das <b>Wasserwirtschaftsamt Weilheim</b> Pütrichstraße 15, 82362 Weilheim in Oberbayern, Tel.: 0881/1820	Plan-Nr.:	4.1
Landkreis:	Ostallgäu, Weilheim-Schongau	<b>Arbeitsstand</b>	Ausgabe vom: <b>Mrz. 2024</b>
Gemeinde:	Halblech, Roßhaupten, Steingaden, Prem, Lechbruck am See, Burggen, Bernbeuren, Peiting		Ersatz für: <b>Apr. 2023</b>
Kennzeichen:			Ursprung: <b>Jun. 2021</b>
Maßstab:	1 : 10.000	Entwurfsverfasser:	<b>PAN</b> PAN Planungsbüro für angewandten Naturschutz GmbH Rosenkavaliersplatz 8 • 81925 München Tel. (089) 12285690 • info@pan-gmbh.com
Datum:		Vorhabensträger:	<i>h. Farber</i>
		Datum, Name:	
		entw.:	Beck/Nickel
		gez.:	Beck/Nickel
		gepr.:	Hettrich
		gepr.:

Gewässerentwicklungskonzept

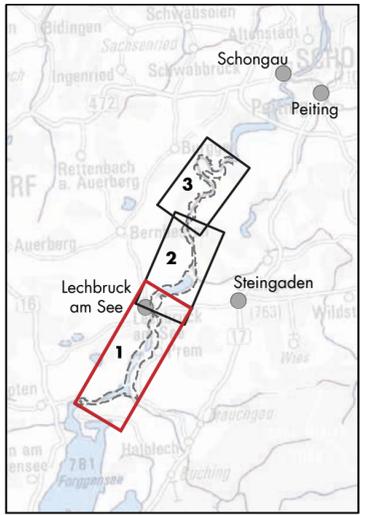
- Fließstrecke im Ortsbereich von Lechbruck
- Naturschwelle bei Fkm 146,5 eingeschränkt durchgängig
- kleinflächig Uferanrisse und Buchten am rechten Ufer
- Einmündung des Krumbachs
- angrenzend Naherholungsmöglichkeiten am Dammbau, beidseitig verlaufende Uferwege, rechtes Ufer von naturnahen Gehölzen bewachsen

- Stauwurzel des Urspringer Lechsees mit geringer Fließgeschwindigkeit
- ehemalige Schotterraue mit Magerweiden, trockenen Kiefernwäldern und einem Altwasser
- rechtsseitige Aue bei starken Hochwässern in Teilen überflutet
- Einmündung des Gruberbachs
- angrenzend Sport- und Freizeitanlagen, beidseitig Freizeitwege am Ufer
- Einleitung aus der Kläranlage Prem

- Fließgeschwindigkeit durch Rückstau an der Staustufe Ursprung zunehmend reduziert
- Sohlentiefung (Talweg) von Fkm 146,4 - 145,6 seit 1966: ca. 0,9 m i.M.
- früheres verzweigtes Gewässersystem zu einem Flusslauf verengt
- strukturarme, versteinete Ufer
- Altwasser durch Entlastungskanal der Kläranlage vom Lech abgetrennt
- linksseitig angrenzende Flächen durch Bebauung beeinträchtigt

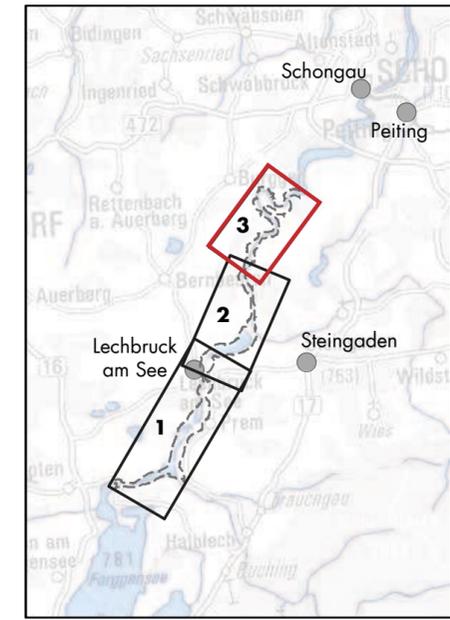
- Kraftwerk Dessau mit einer Fallhöhe von 8,5 m und einem Ausbaudurchfluss von 142,5 m³/s
- freifließender Abschnitt zwischen Staustufe Dessau und Litzauer Schleife
- Lech nach Norden hin zunehmend vertieft
- angrenzend fichtendominierte Wälder und die Wacholderheide Dessau mit beweideten Magerrasen
- funktionsfähiger Kieslaichplatz am Gut Dessau vorhanden
- Einmündung des Türkenbachs am Gut Dessau

- Staustufe Dessau biologisch nicht durchgängig
- vollständiger Geschieberückhalt in der Stauhaltung
- ausgeprägte Abflussschwankungen durch Schwellbetrieb am Kraftwerk
- Sohleintiefung (Talweg) seit 1956: ca. 0,9 m i.M.; in der jüngeren Vergangenheit weitgehend stabiles Sohlniveau ohne konstanten Eintiefungsprozess
- natürliche Dynamik durch Geschiebedefizit und Rückhaltung von Hochwasserspitzen eingeschränkt
- insgesamt mittlerer Strukturreichtum: strukturreich ausgeprägte Ufer, aber kaum Verzweigungen oder Seitenarme vorhanden, Kiesbänke und Inseln überwiegend verbusch
- linkes Ufer im Unterwasser der Staustufe 4 zum Schutz der angrenzenden Straße versteint
- Mündung des Türkenbachs biologisch nicht durchgängig
- Au- und Hangwälder durch hohen Fichtenanteil beeinträchtigt

- Litzauer Schleife mit landesweit bedeutsamen Resten der früheren Wildflusslandschaft
- Sohlniveau (Talweg) seit 1956 weitgehend stabil, aber mit ausgeprägten Umlagerungen; lokal Auflandungen festzustellen
- Schluchtstrecke
- verzweigter, strukturreicher Flusslauf mit Kiesbänken, Altwässern, Uferabbrüchen und vielfältiger Uferstruktur
- Leitenhänge teils von naturnahen Schluchtwäldern und Schneeheide-Kiefernwäldern bewachsen

- natürliche Dynamik durch Geschiebedefizit und Rückhaltung von Hochwasserspitzen eingeschränkt
- ausgeprägte Abflussschwankungen durch Schwellbetrieb am Kraftwerk Dessau
- durch reduzierte Dynamik zunehmende Verbuschung der Kiesbänke, Verlandung der Seitenarme und in Teilabschnitten strukturarme Ufer
- Steinbach im Mündungsbereich biologisch nicht durchgängig
