# SANIERUNG DES KIENBACHS MIT VERBESSERUNG DES HOCHWASSERSCHUTZES FÜR HERRSCHING

## Inhalt

## Veranlassung

## Zielsetzung

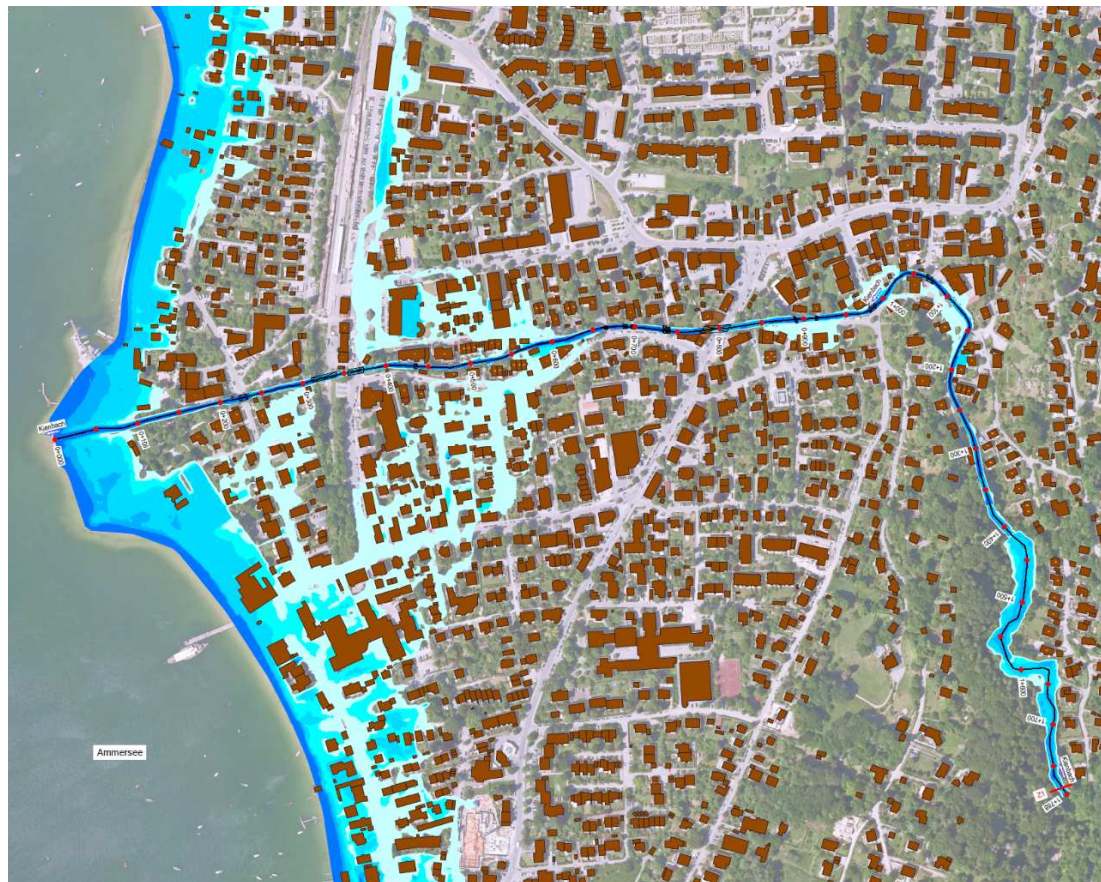
- Nur minimale Ausuferungen beim Bemessungsabfluss im IST-Zustand
- Starke Gefährdung im Überlastfall ( $HQ_{\text{extrem}}$ ) oder bei Verklausungen bzw. Versagen von Ufersicherungen
- Herstellung des Hochwasserschutzes für  $HQ_{100, \text{WB}} + 15\%$  Klimaänderungszuschlag und 50 cm Freibord (1 m Freibord ohne Schwemmholzrechen erforderlich) und schadloser Abfluss  $HQ_{\text{extrem}}$  im Zuge der erforderlichen Sanierungsmaßnahmen

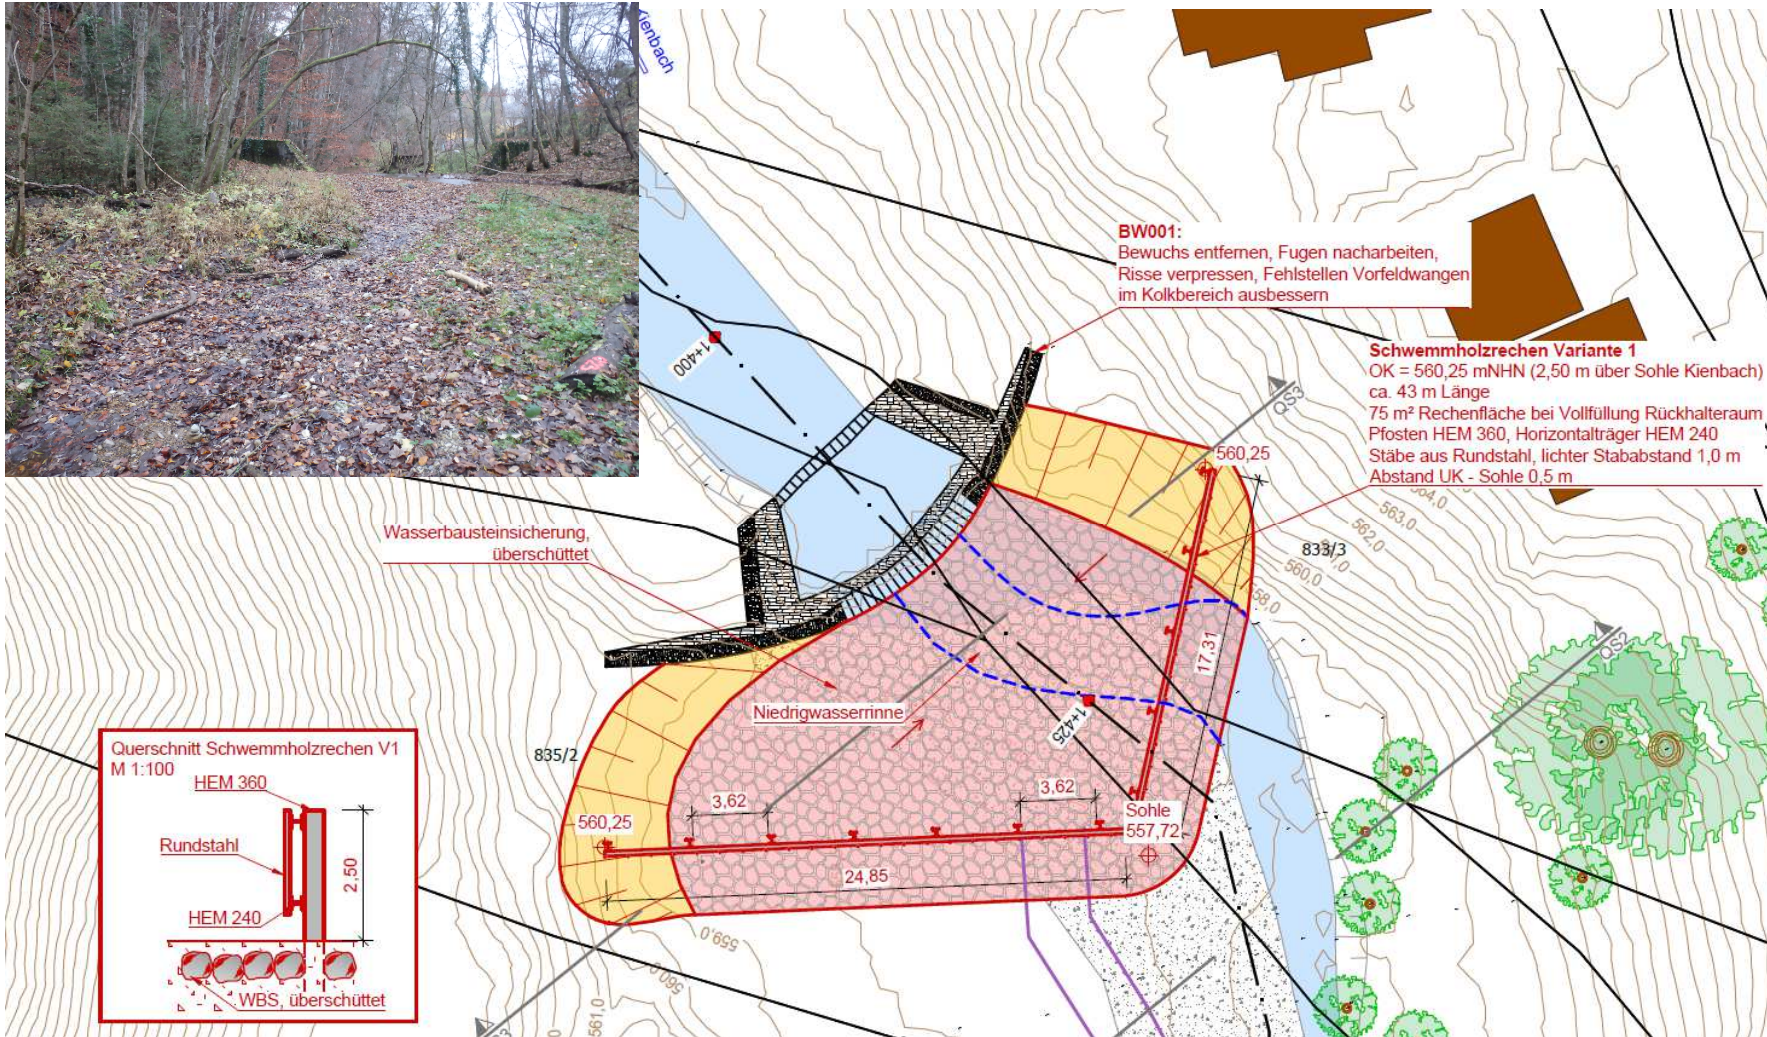
## SCHWEMMHOLZRÜCKHALT – STANDORT 1

- Schwemmholtzrechen ermöglicht Reduzierung der erforderlichen Unterhaltung im Schluchtlauf
- 2 Standorte möglich

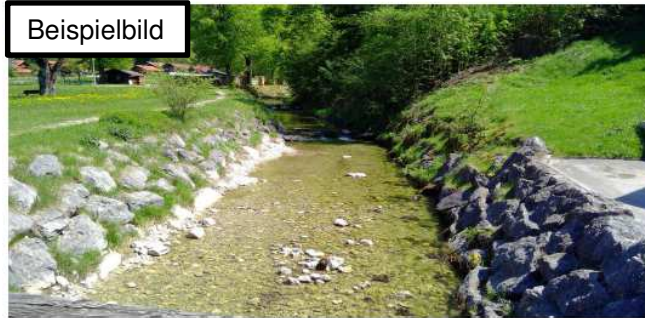
Alternative Variante: Sicherung Böschungsfuß mit Wasserbausteinen  
und unbefestigte Böschung mit Neigung 1 : 2

Beispielbild

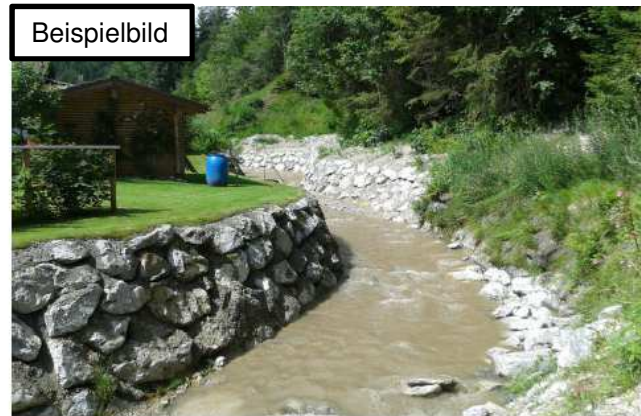
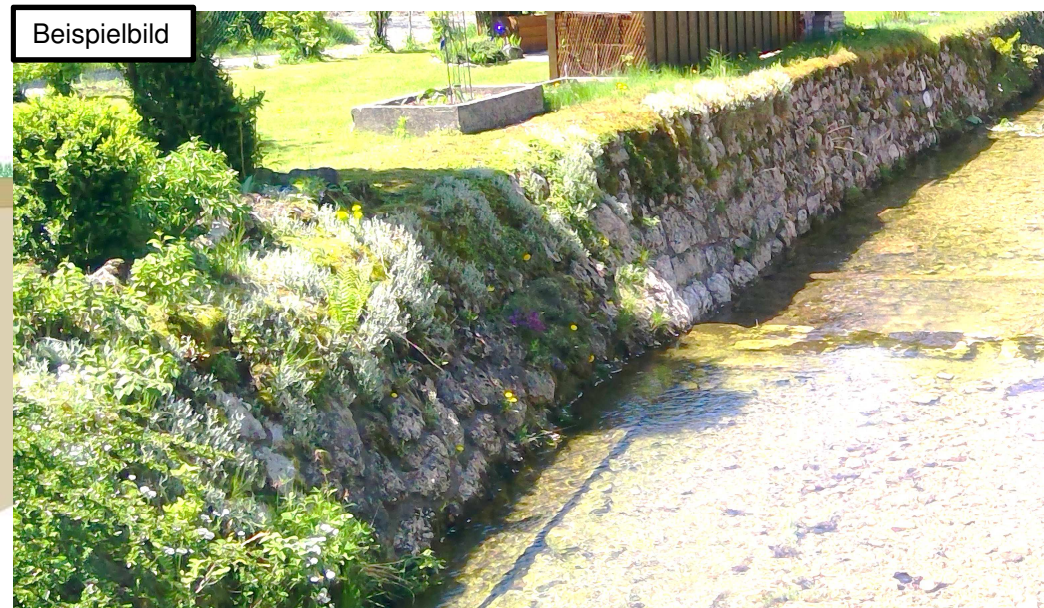
- Schwergewichtswand → WBS in Beton bei steileren Böschungen

Wasserbausteine in Beton  
Böschungsneigung 2 : 1

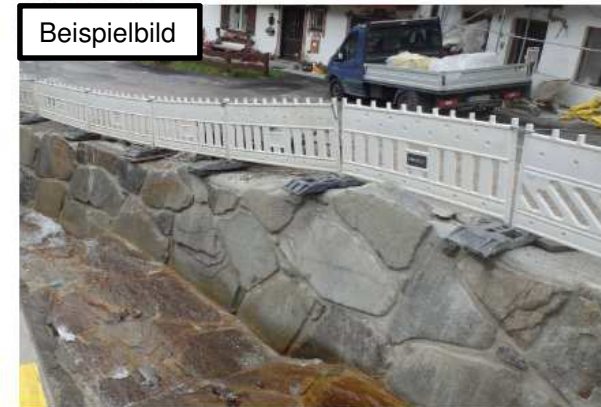
- Schwergewichtswand → Betonwand mit Verkleidung aus platten Wasserbausteinen

Steinplatten in Beton  
Böschungsneigung 5 : 1

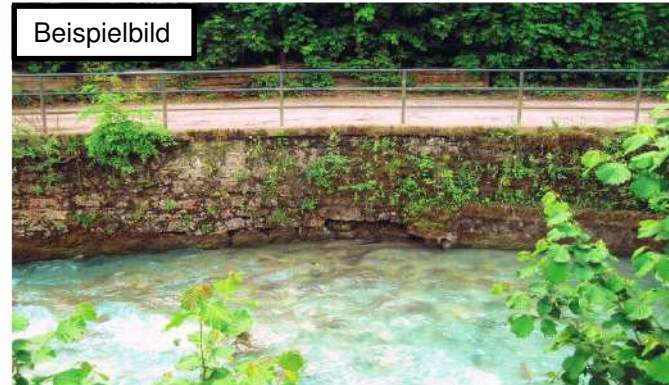
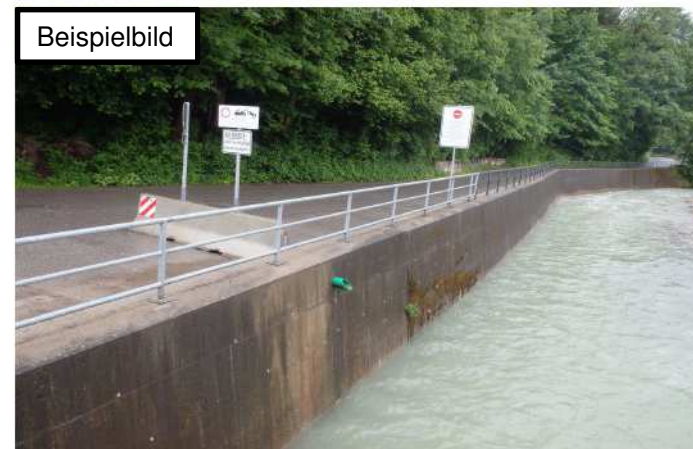
- Schwergewichtswand → Vorsatzschale (ggf. rückverankert)

**Vorsatzschale**  
Erhalt bestehende Uferwand  
Matrizen-Schalung möglich

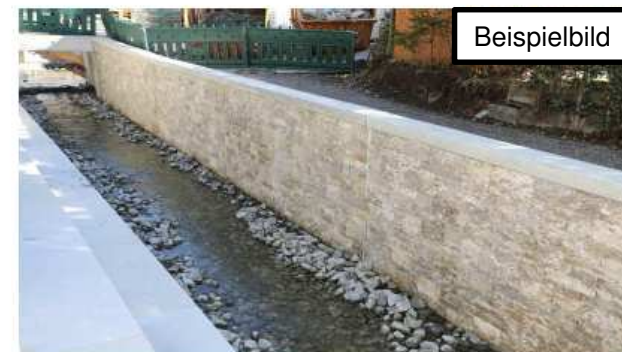
- Schwergewichtswand → U-Gerinne nur mit Aussteifungen

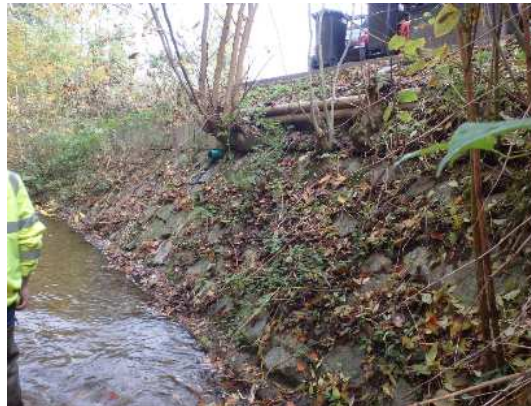
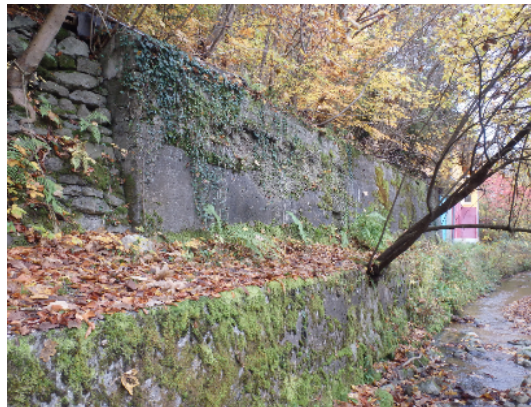
- Aufschüttung Rampe bei Grundschwelle
- Linksseitig Vorsatzschale Stahlbeton bzw. Vernagelung
- Rechtsseitig Böschungssicherung mit Wasserbausteinen auf Schroppenlage

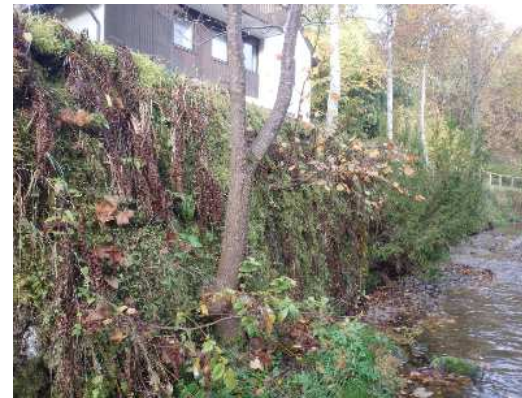
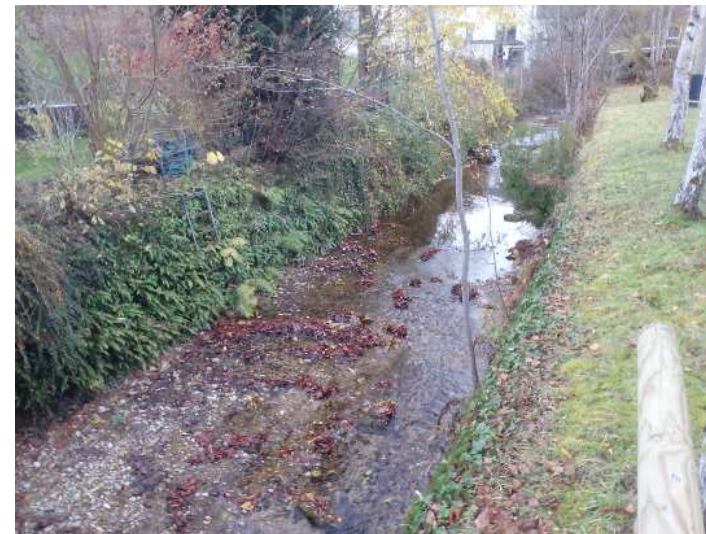
- Wasserbausteine auf Schroppenlage, bei wenig Platz bzw. in Übergangsbereichen in Beton

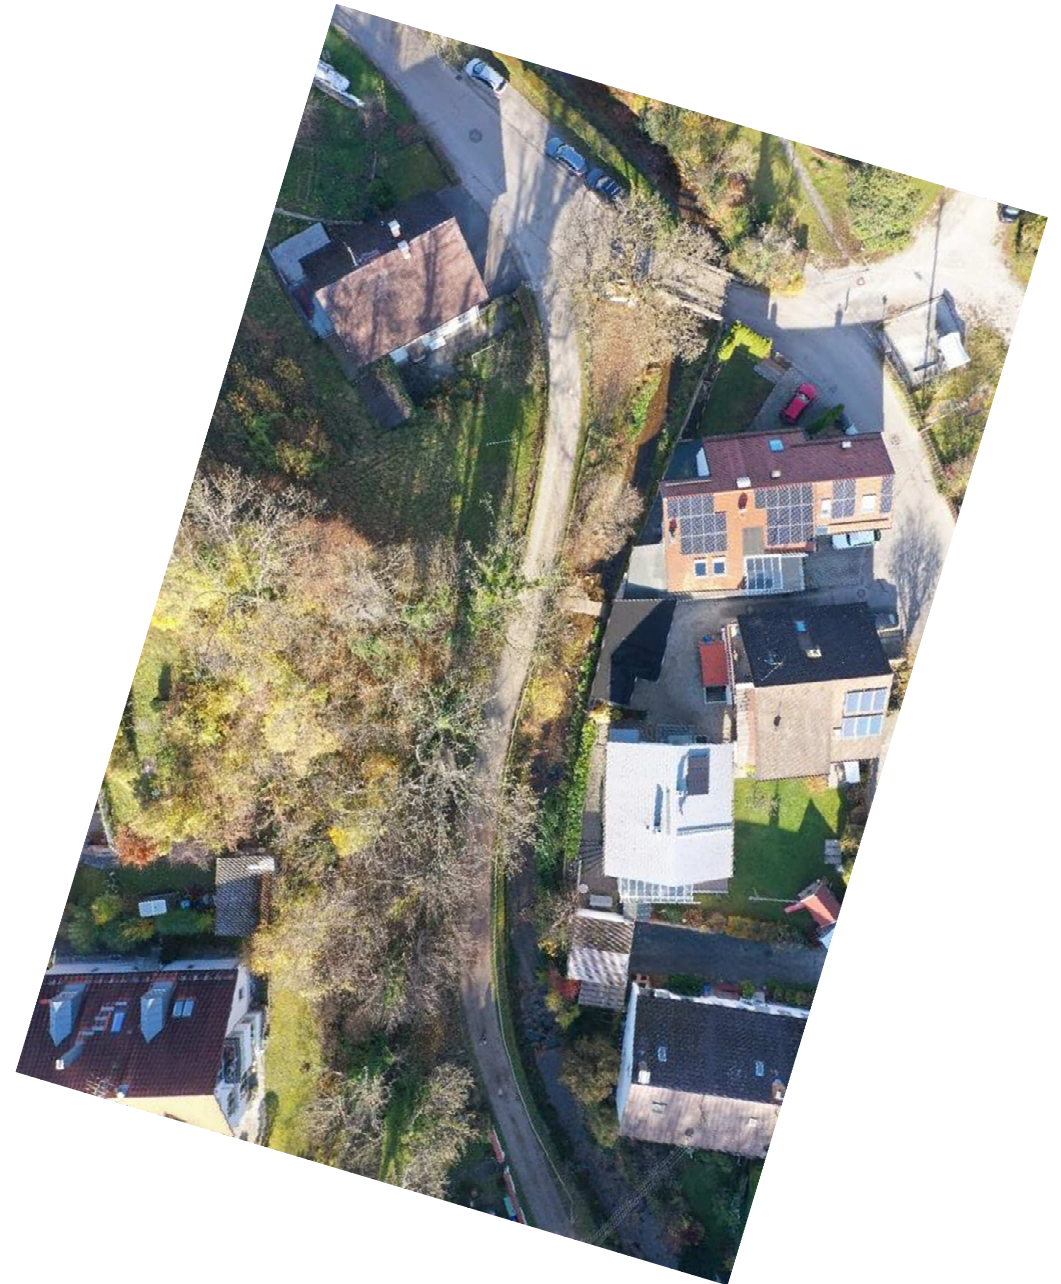
- Beengte Platzverhältnisse, Tieferlegung hydraulisch erforderlich, Gebäude tlws. nicht unterkellert
- Rechtsseitig Stahlbetonwand, bzw. Sicherung Wandfuß mit Wasserbausteinen
- Linksseitig Wasserbausteine auf Schroppen bzw. in Beton (Straßenbereich)

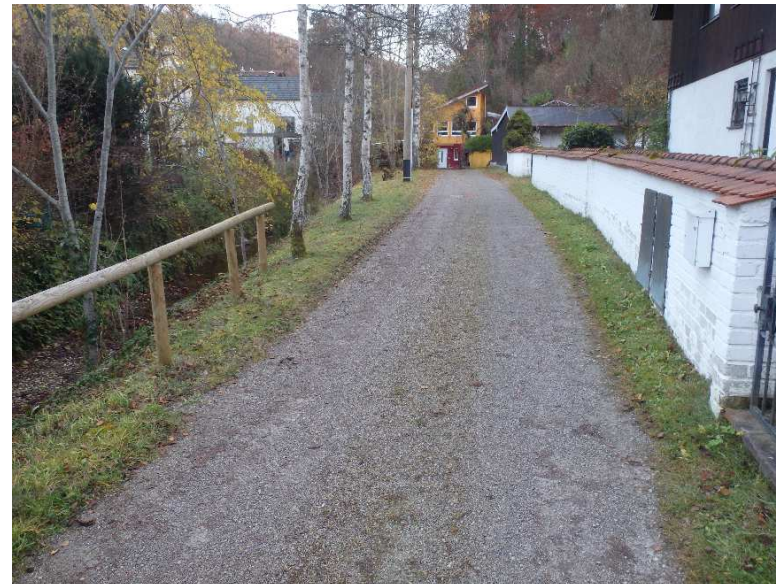
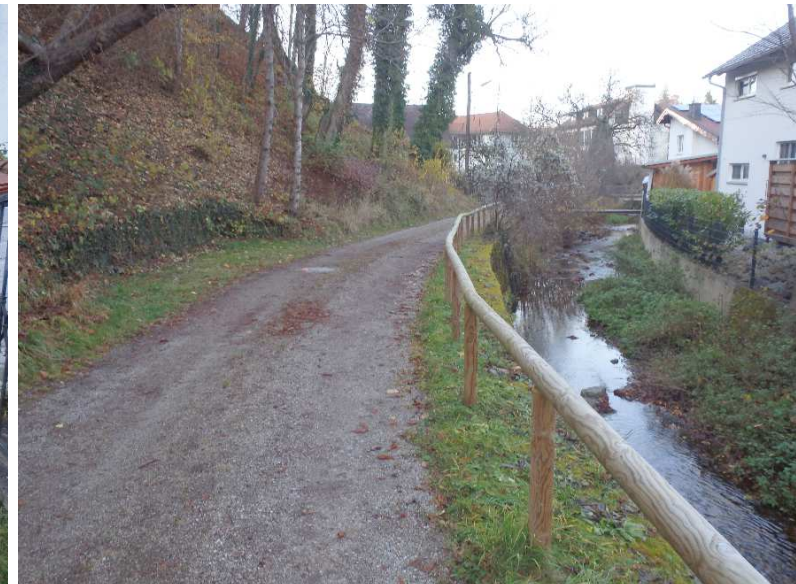
- Betroffene Flurstücke: 128/12, 163/1
- Derzeitige Nutzung: Straße, Grünfläche
- Bestehender Verbau: Betonwand bzw. Natursteinverbau
- Geplanter Verbau: Wasserbausteine auf Schroppenlage bzw. in Beton
- Alternative Variante: Betonwand wie Bestand
- Birken können aufgrund der Nähe zur Gerinnewand bei allen Varianten nicht erhalten werden

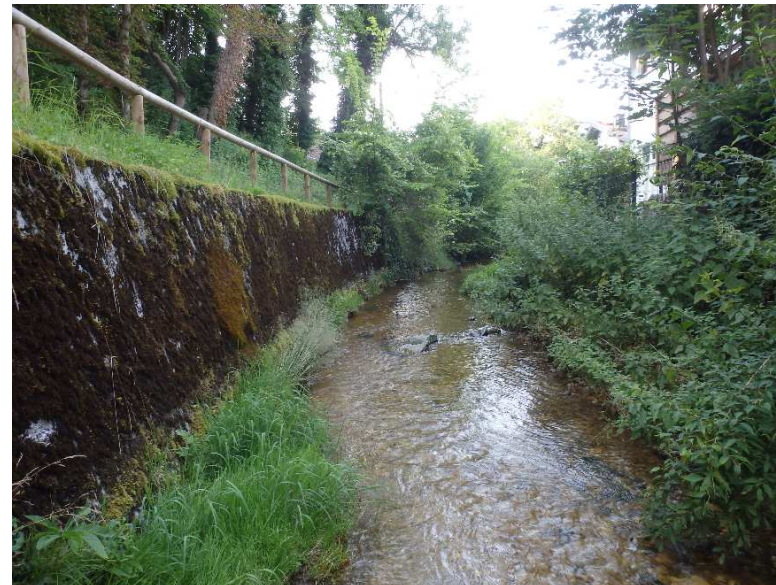
- Betroffene Flurstücke: 128/12, 163/1
- Derzeitige Nutzung: Straße, Grünfläche
- Bestehender Verbau: Betonwand bzw. Natursteinverbau
- Geplanter Verbau: Wasserbausteine auf Schroppenlage bzw. in Beton
- Alternative Variante: Betonwand wie Bestand
- Birken können aufgrund der Nähe zur Gerinnewand bei allen Varianten nicht erhalten werden

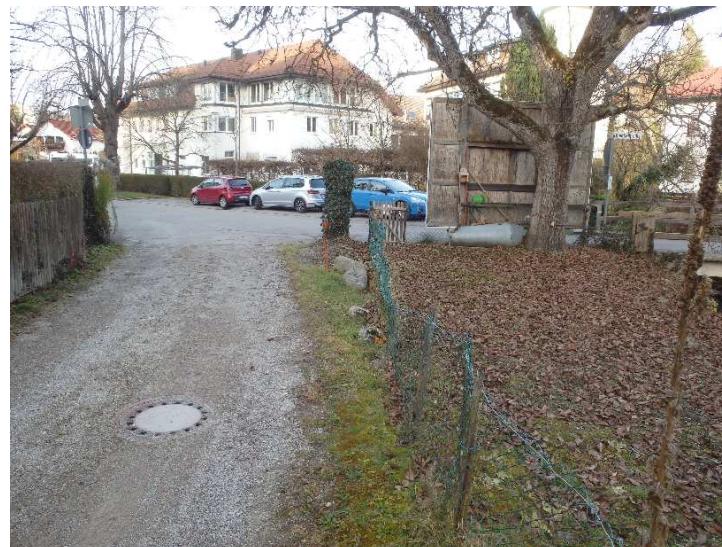
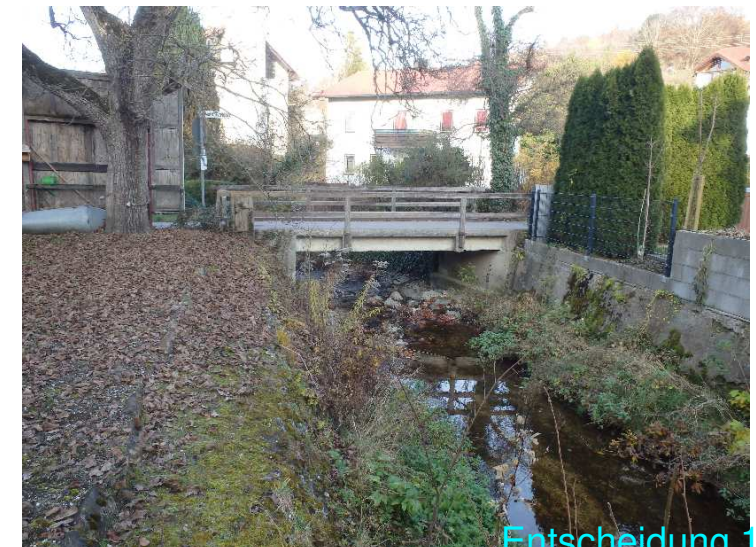
Entscheidung 1

- Betroffene Flurstücke: 128/12, 163/1
- Derzeitige Nutzung: Grünfläche
- Neubau Brücke Kientalstraße aufgrund Freiborddefizit
- Bestehender Verbau: Natursteine in Beton
- Geplanter Verbau: Wasserbausteine auf Schroppenlage
- Herstellung Zugänglichkeit (Voraussetzung: Übertragung Verkehrssicherungspflicht auf Gemeinde)

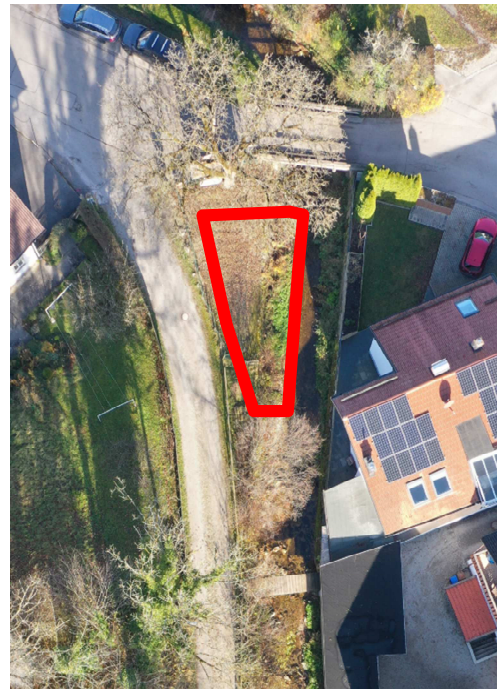
Entscheidung 1

- Betroffene Flurstücke: 128/12, 163/1
- Derzeitige Nutzung: Grünfläche
- Neubau Brücke Kientalstraße aufgrund Freiborddefizit
- Bestehender Verbau: Natursteine in Beton
- Geplanter Verbau: Wasserbausteine auf Schroppenlage
- Herstellung Zugänglichkeit (Voraussetzung: Übertragung Verkehrssicherungspflicht auf Gemeinde)

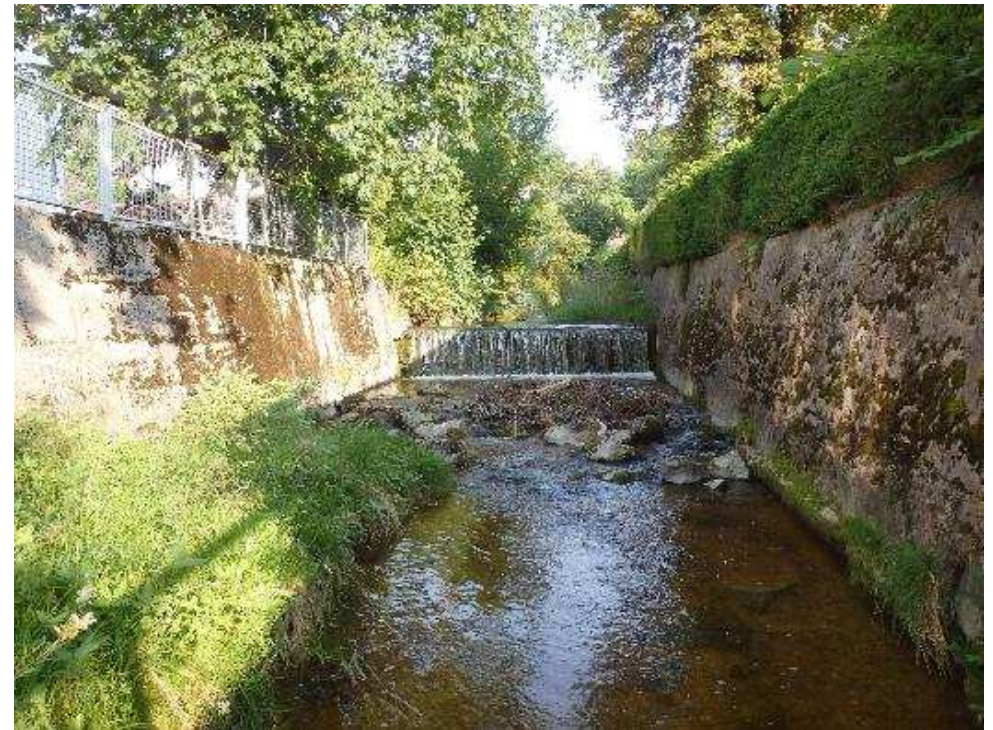
- Tieferlegung Kienbach hydraulisch erforderlich (Rückbau Schwelle)
- Wasserbausteine in Beton und ggf. Zugangsmöglichkeiten
- Kientalstraße 7: Wasserbausteine in Beton, Bohrpfahlwand mit Wasserbausteinverkleidung

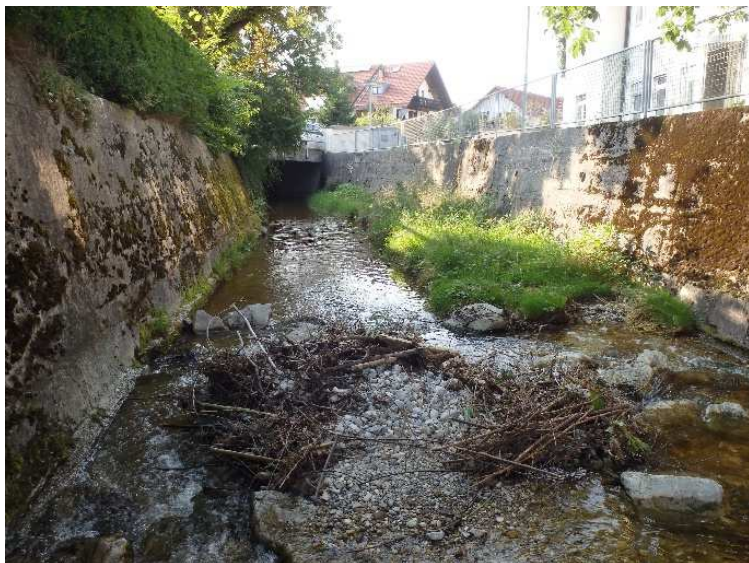
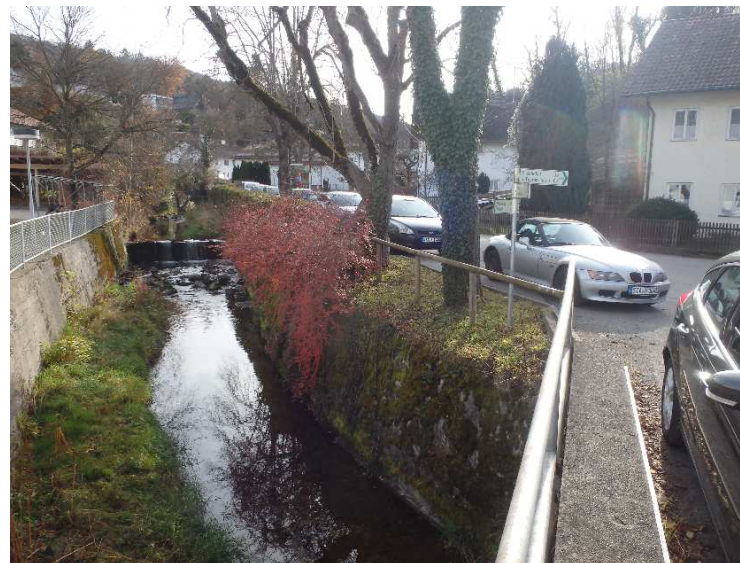
Entscheidung 2

- Betroffene Flurstücke: 128
- Derzeitige Nutzung: Straße, Parkplatz
- Bestehender Verbau: Betonwand
- Geplanter Verbau: Wasserbausteine auf Schroppenlage bzw. in Beton
- 2 Rosskastanien können nicht erhalten werden, bei einer wird es versucht
- Alternative Variante: Betonwand wie Bestand

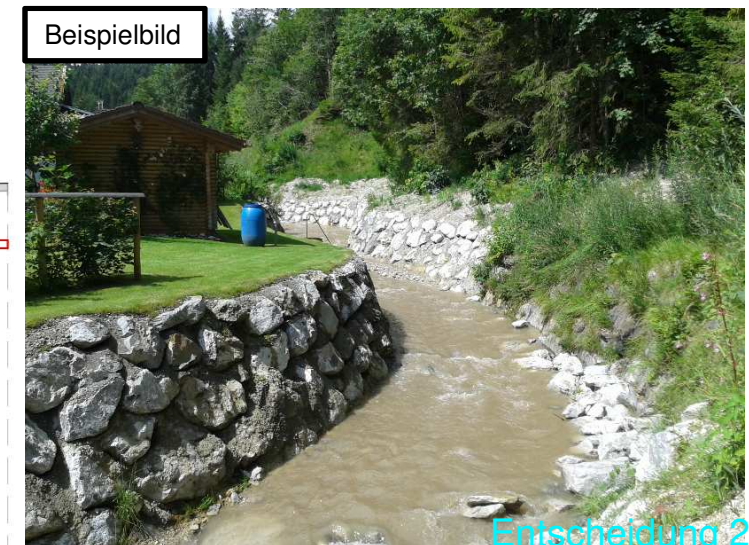
Entscheidung 2

- Betroffene Flurstücke: 128
- Derzeitige Nutzung: Straße, Parkplatz
- Bestehender Verbau: Betonwand
- Geplanter Verbau: Wasserbausteine auf Schroppenlage bzw. in Beton
- 2 Rosskastanien können nicht erhalten werden, bei einer wird es versucht
- Alternative Variante: Betonwand wie Bestand

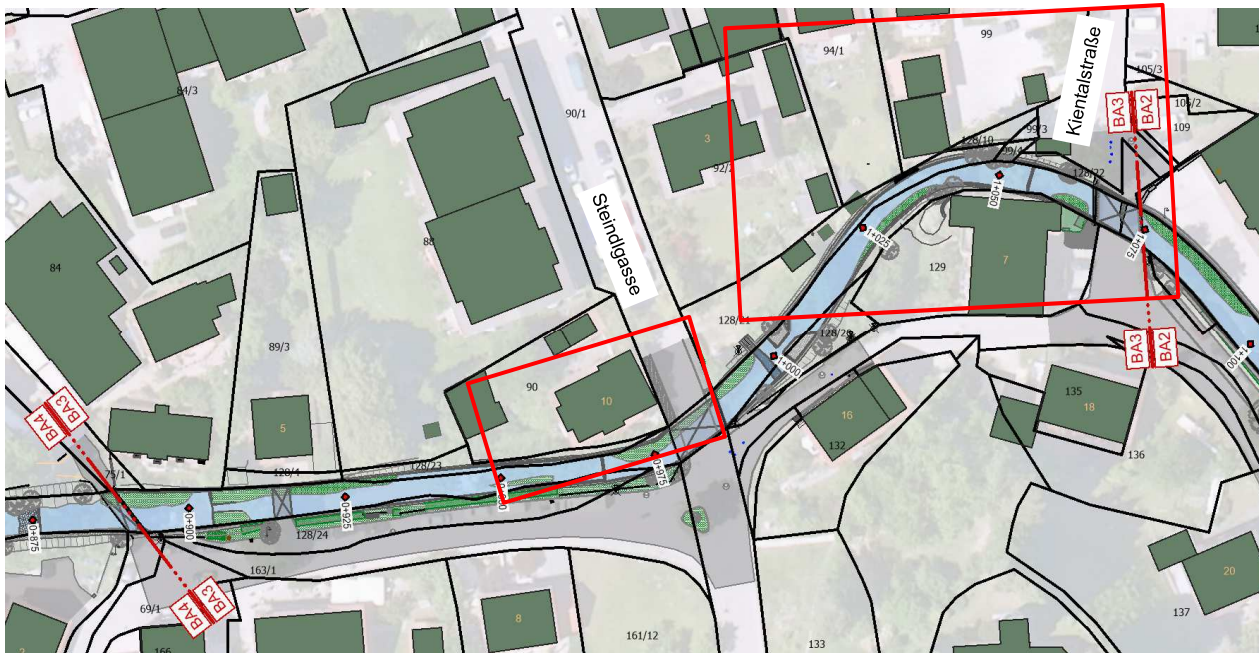
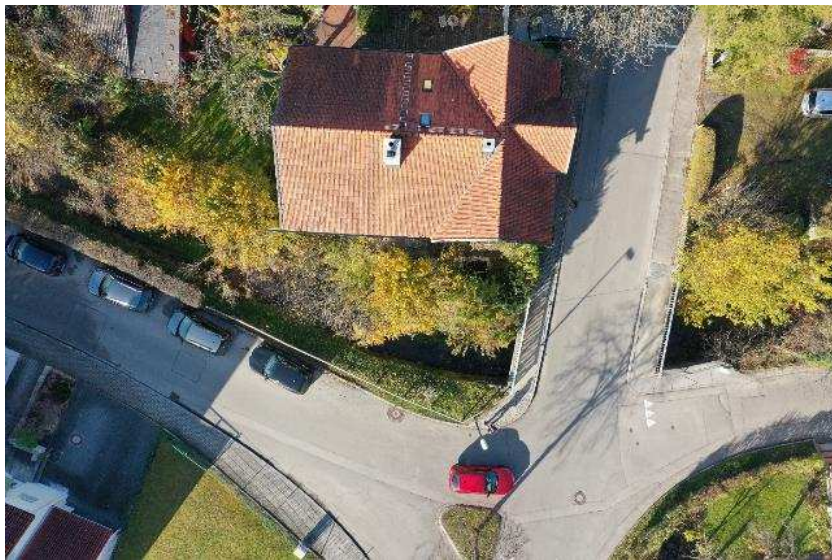
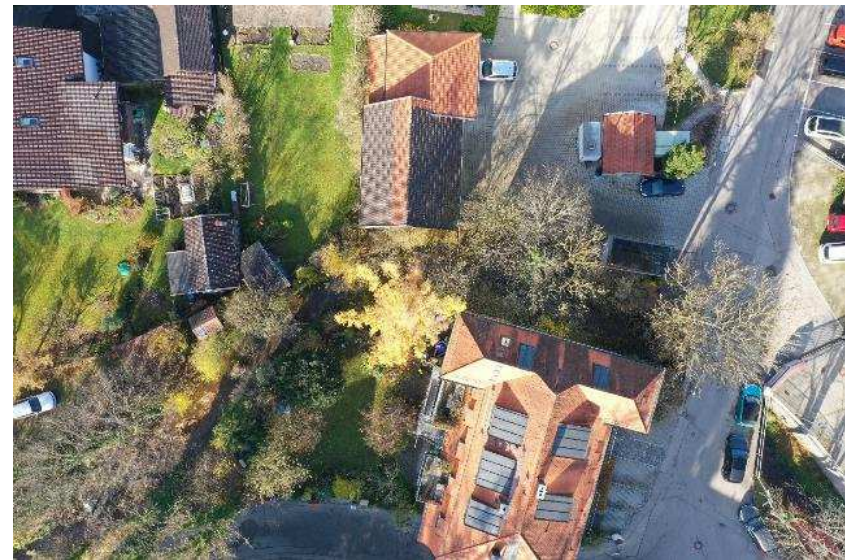
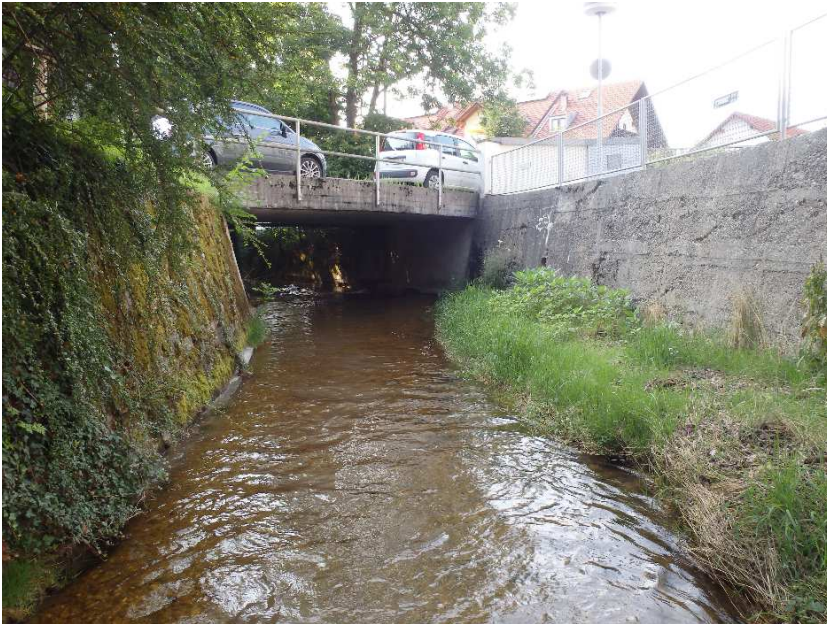
## ABSCHNITT 3

- Brücke Kientalstraße bei Fkm 1+075
- Ausreichender Freibord, keine Maßnahmen für den Hochwasserschutz erforderlich
- Ausbesserungsmaßnahmen im Zuge der Bauarbeiten sinnvoll

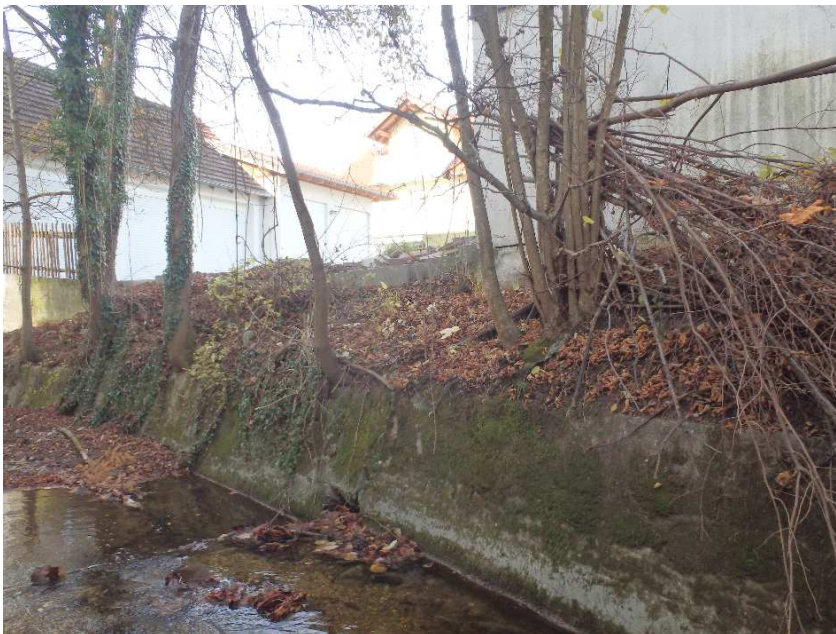
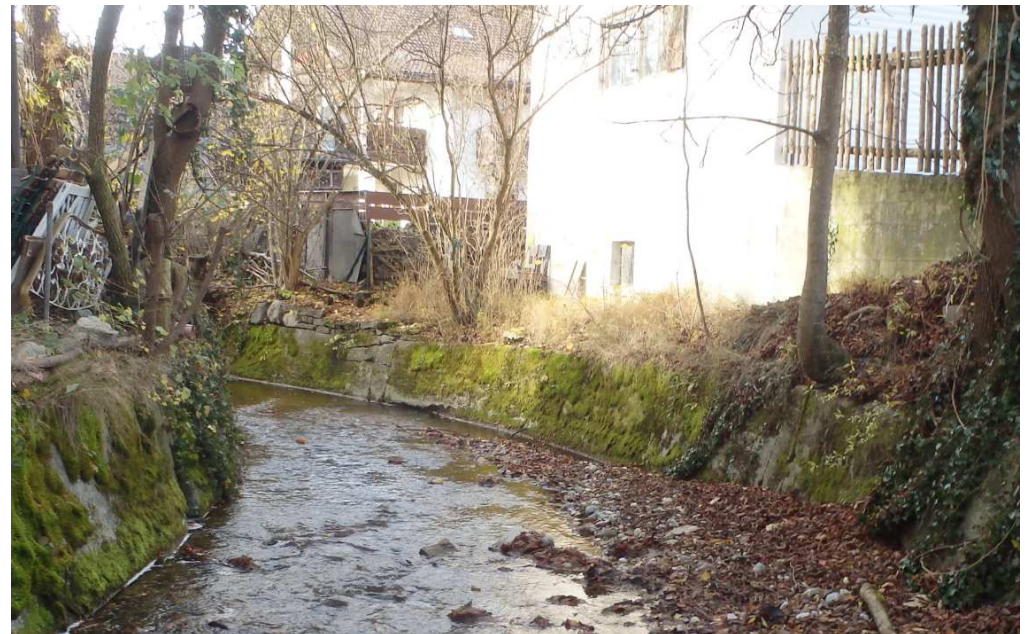
- Betroffene Flurstücke: 99/1, 99/4, 128/21 und 128/22
- Geplanter Verbau: Wasserbausteine auf Schroppenlage bzw. in Beton
- Alternative Variante: Betonwand
- Bäume wachsen direkt auf bestehender Uferwand und können bei keiner Sanierungsvariante erhalten werden

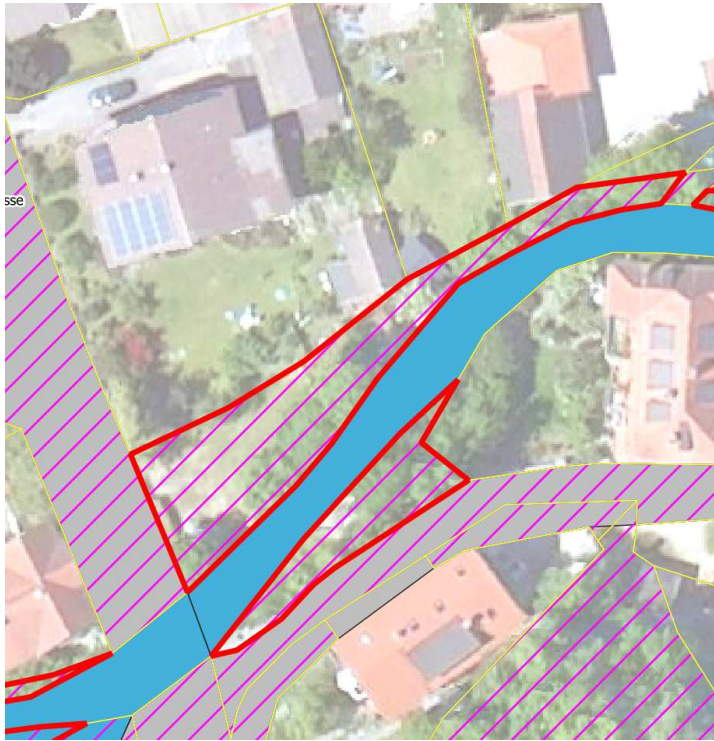
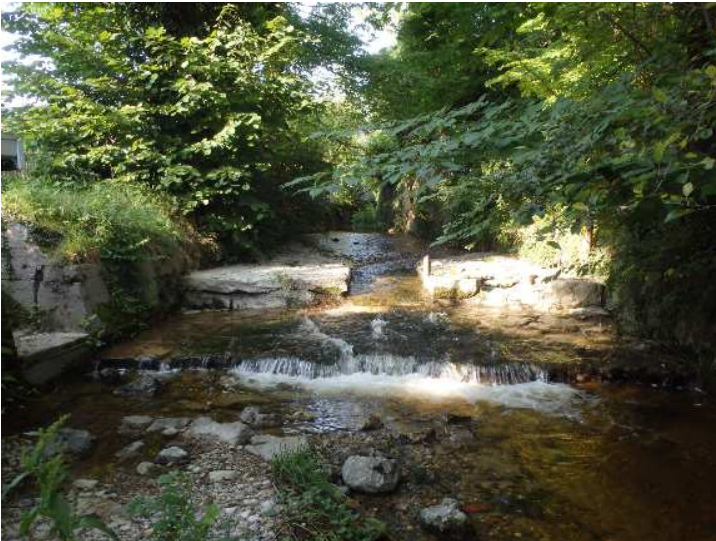
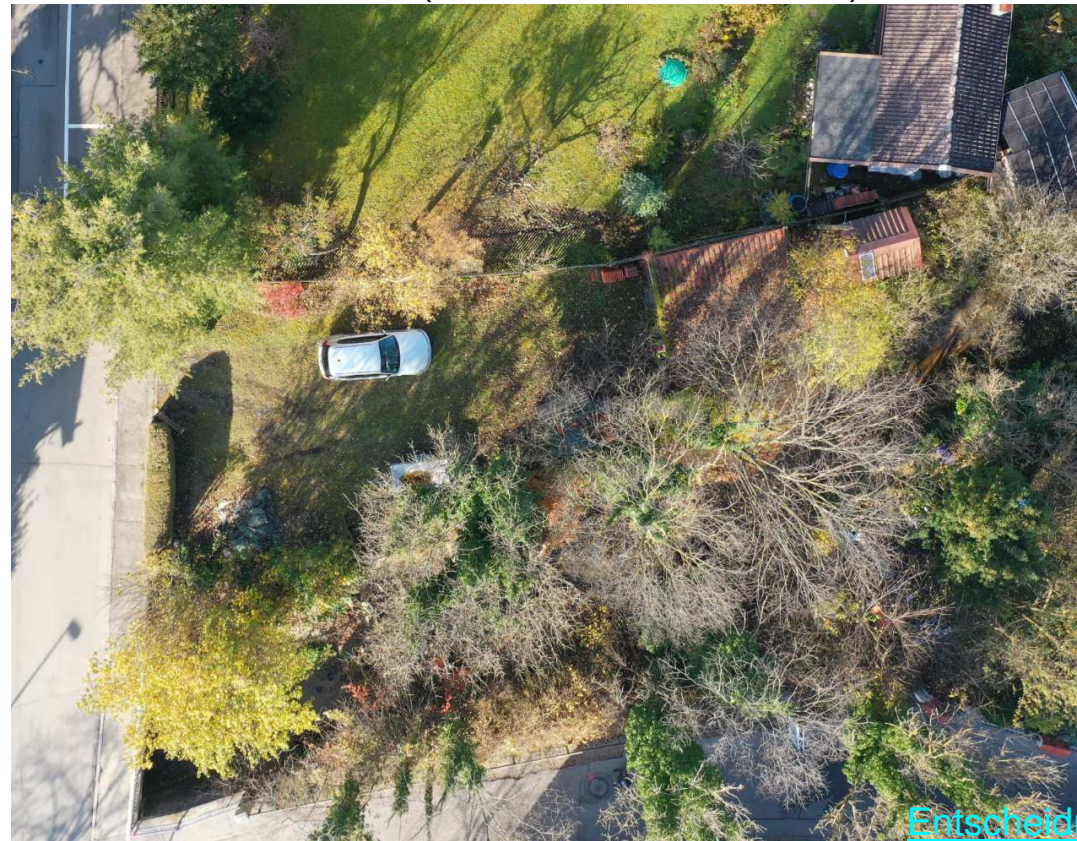
- Betroffene Flurstücke: 128/20, 128/21
- Neubau Pegel
- Geplanter Verbau: Wasserbausteine auf Schroppenlage bzw. in Beton
- Alternative Variante: Betonwand
- Erhalt Bäume auf orographisch linker Seite nur durch Verschwenkung des Gerinnes nach rechts (erhöhter Grundbedarf)

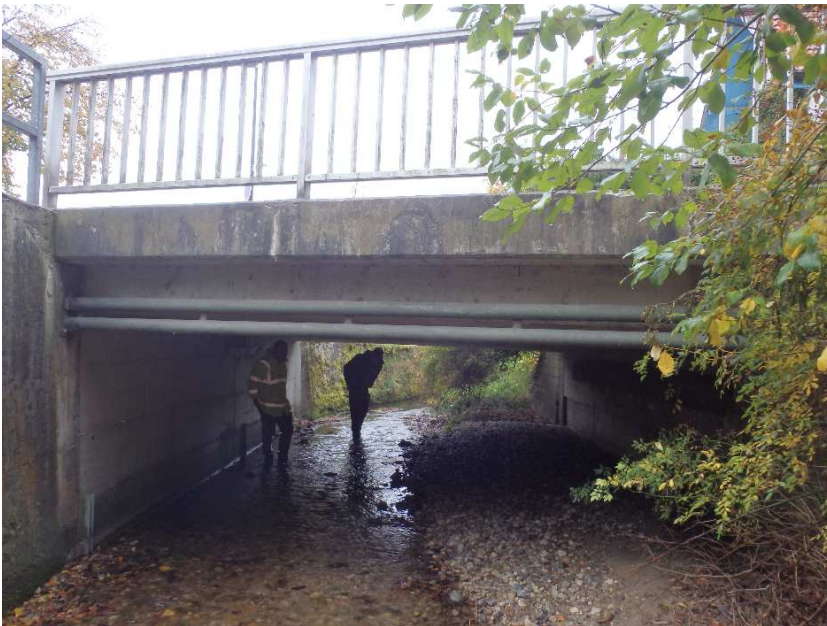
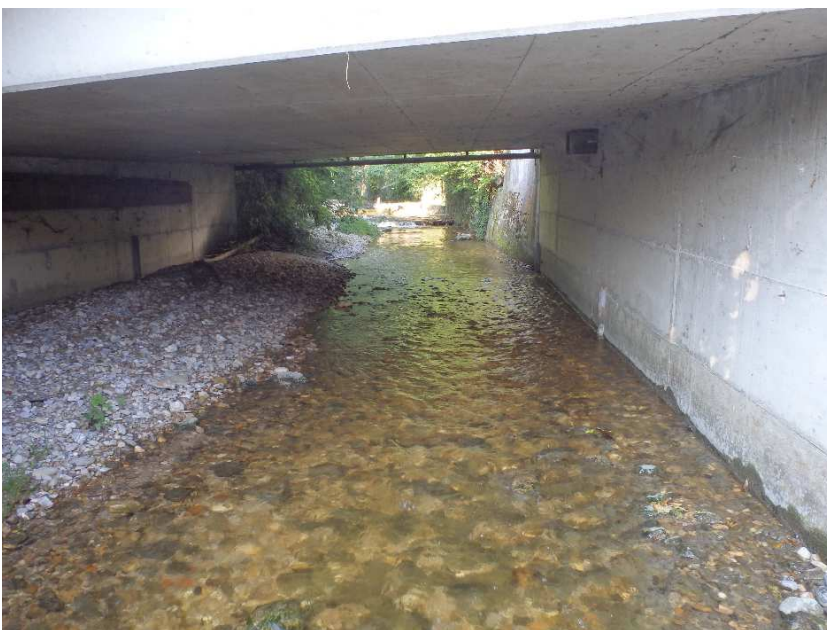
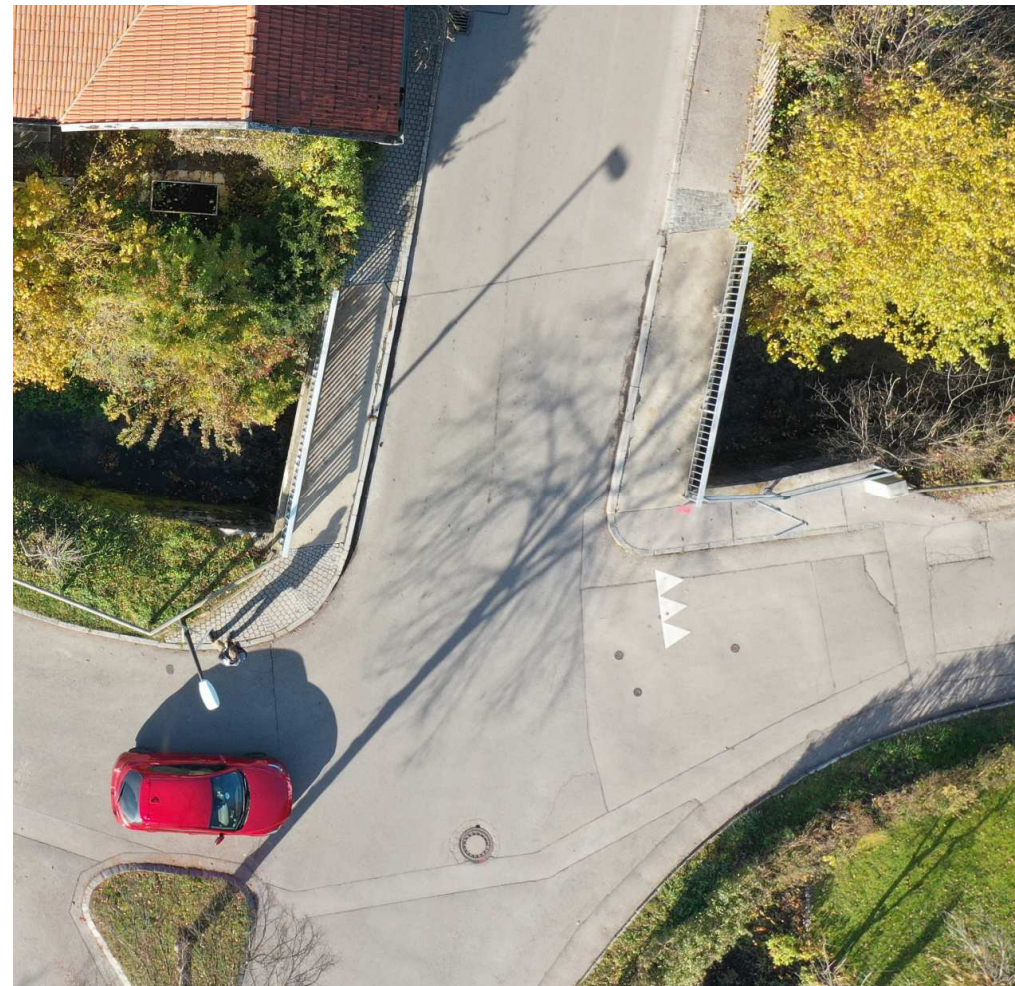
- Brücke Steindlgasse
- Kein ausreichender Freibord
- Neubau mit Tieferlegung Sohle, Oberkante höhengleich wie Bestand

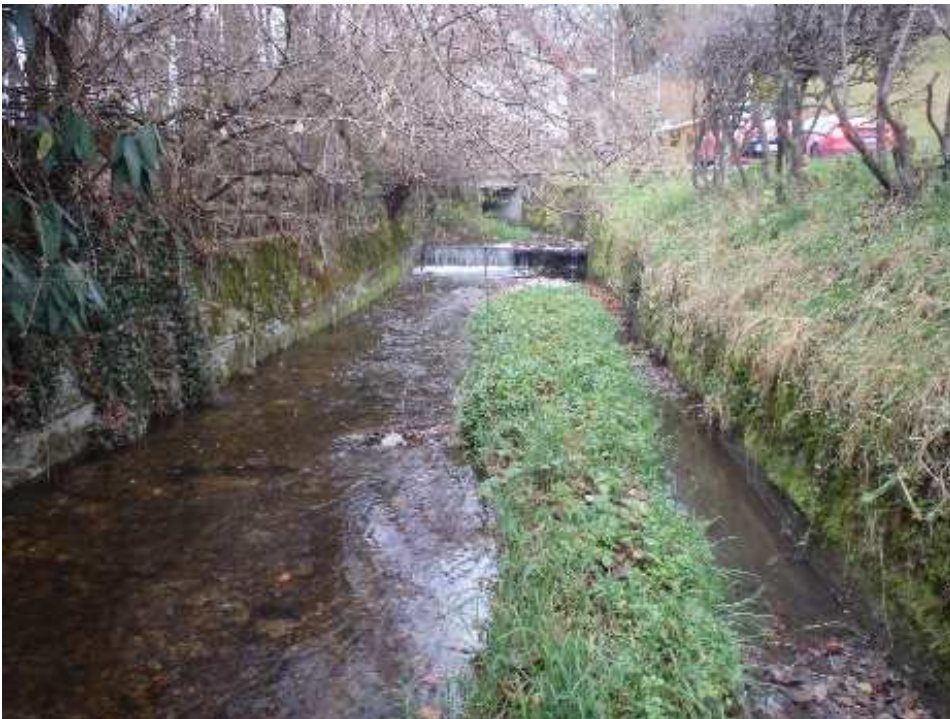
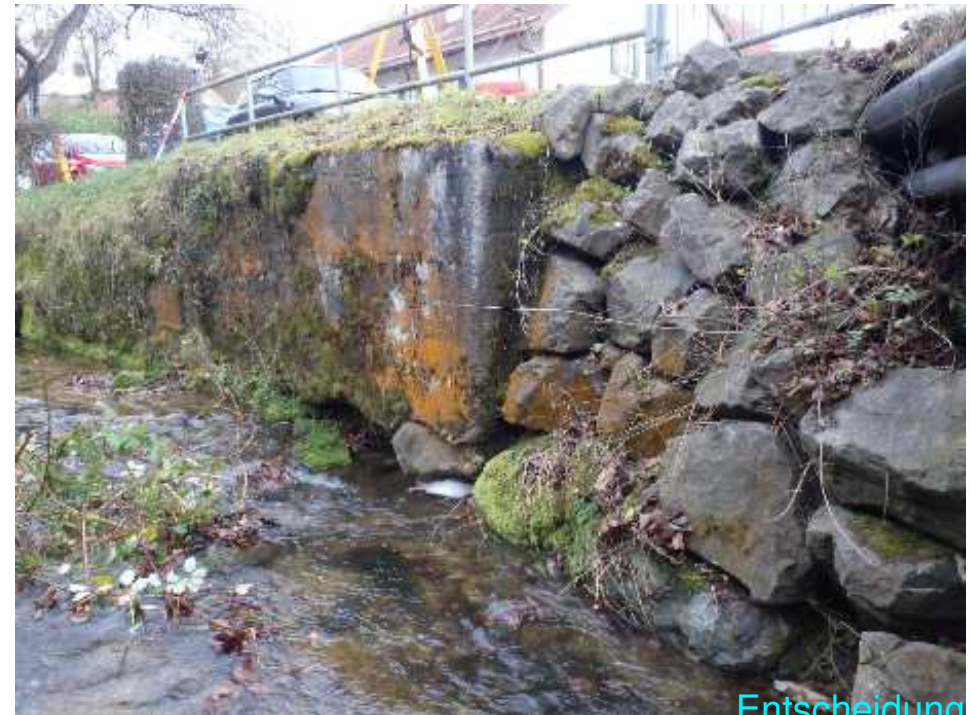
- Betroffene Flurstücke: 128/23 und 128/24
- Derzeitige Nutzung: Grünstreifen, Parkplatz
- Geplanter Verbau: Wasserbausteine auf Schroppenlage bzw. in Beton
- Alternative Variante: Betonwand
- Gehölze wachsen direkt auf bestehender Uferwand und können nicht erhalten werden

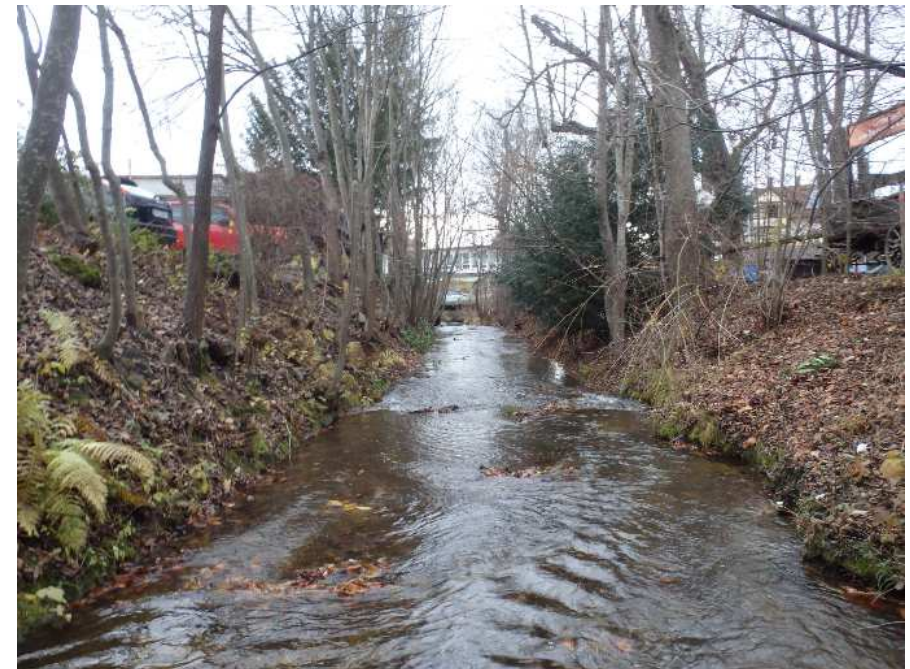
- Regelmäßige Kontrolle des Zustands / der Standsicherheit der Bäume. Maßnahmen zur Sicherstellung eines ordnungsgemäßen Hochwasserabflusses sowie der Verkehrssicherheit
- Rechtsseitige Geländeauffüllung zur Freibordsicherung (ca. 20 cm)
