# SANIERUNG DES KIENBACHS MIT VERBESSERUNG DES HOCHWASSERSCHUTZES FÜR HERRSCHING

## Inhalt

## Veranlassung

## Zielsetzung

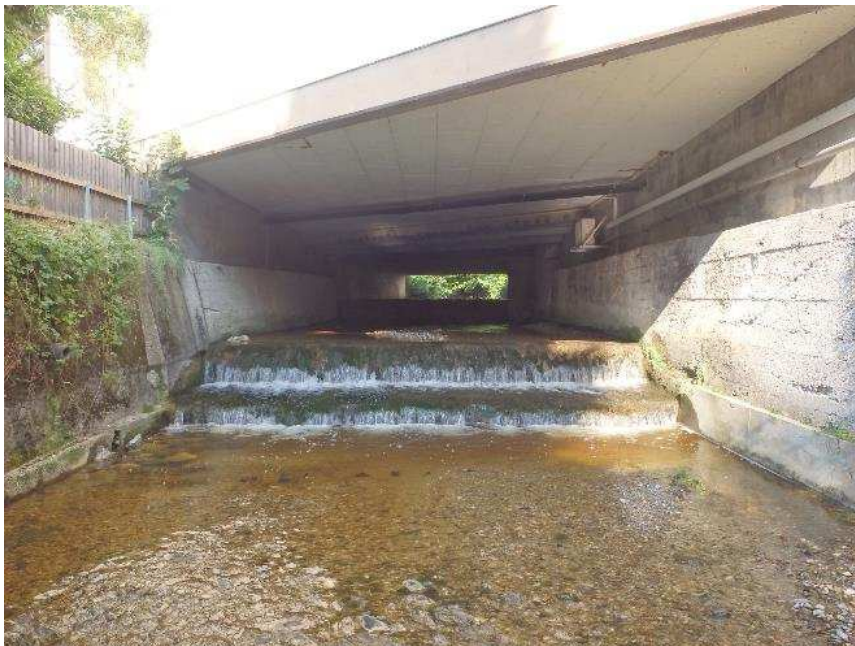
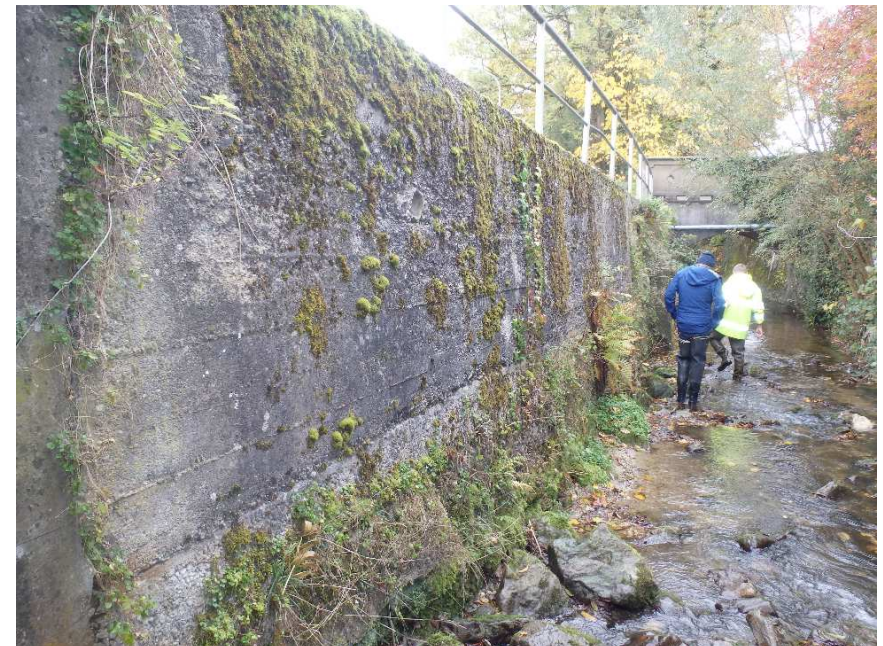
- Betroffene Flurstücke: 41/1, 41/3, 54/1
- Derzeitige Nutzung: Gehweg
- Geplanter Verbau: aufgrund beengter Platzverhältnisse Betonwand wie Bestand

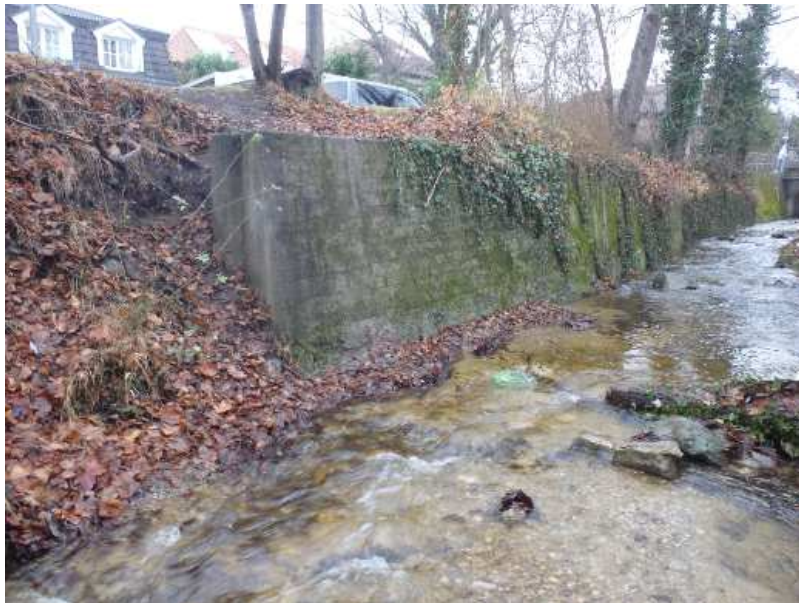
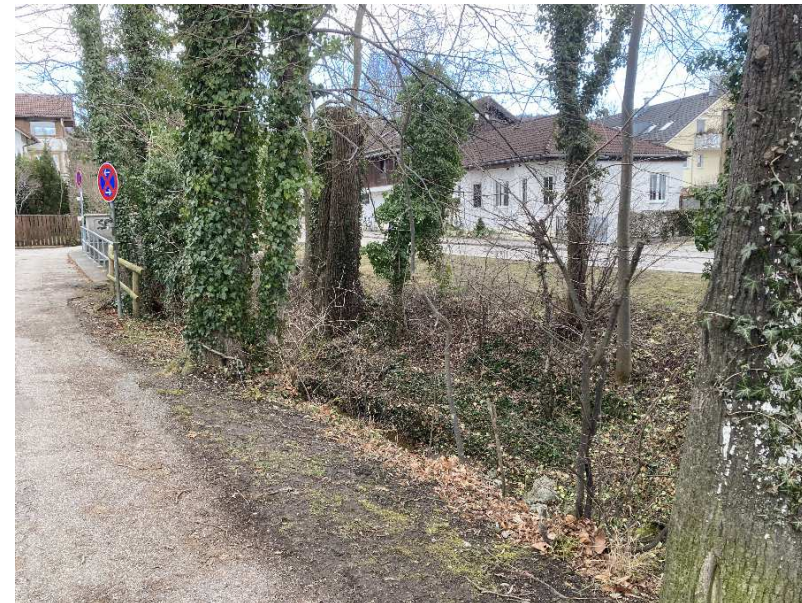
- Betroffene Flurstücke: 54/1
- Derzeitige Nutzung: Straße, Parkplatz
- Geplanter Verbau: Wasserbausteine auf Schroppenlage
- Erhalt Bäume auch mit Vorsatzschale nicht möglich (Kopfbalken)

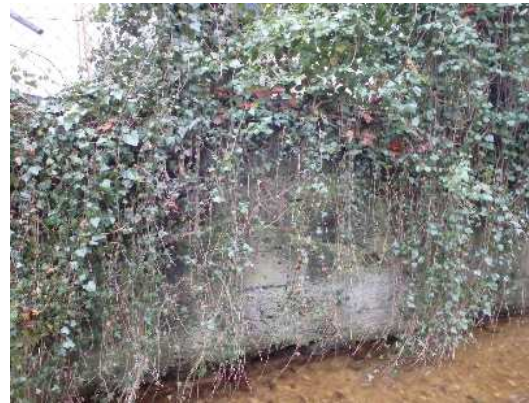
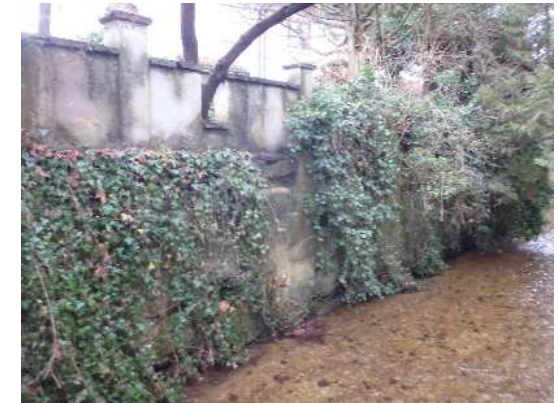
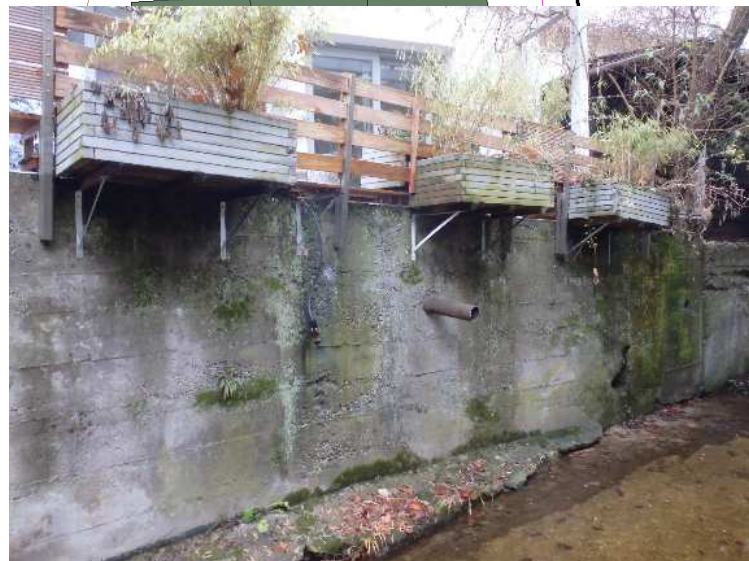
- Beengte Platzverhältnisse, Gebäude direkt am Bach, teilweise nicht unterkellert
- Streifenfundamente mit Vorsatzschale und Aussteifungen

**Streifenfundamente mit Vorsatzschale**  
Aussteifungen ca. alle 5 m unter Sohlniveau  
(durchgehende Kiessohle)  
Unterfangung Bestand

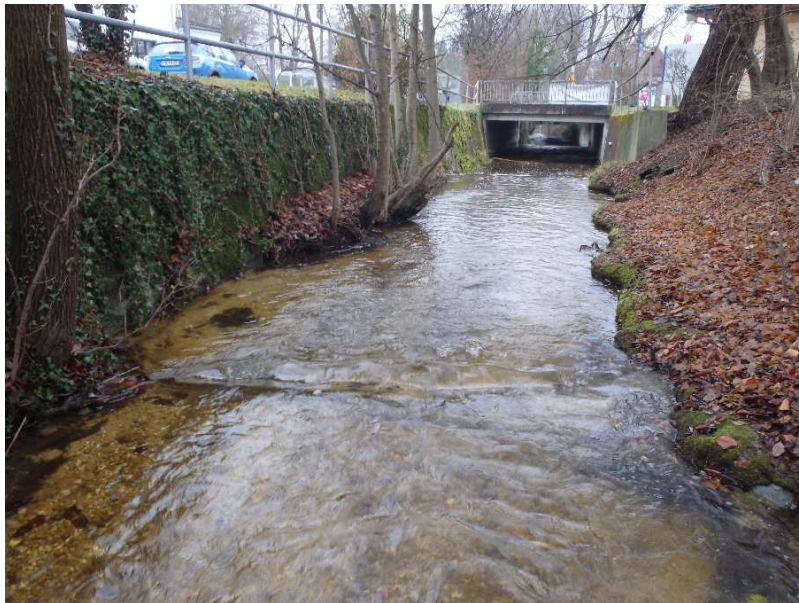
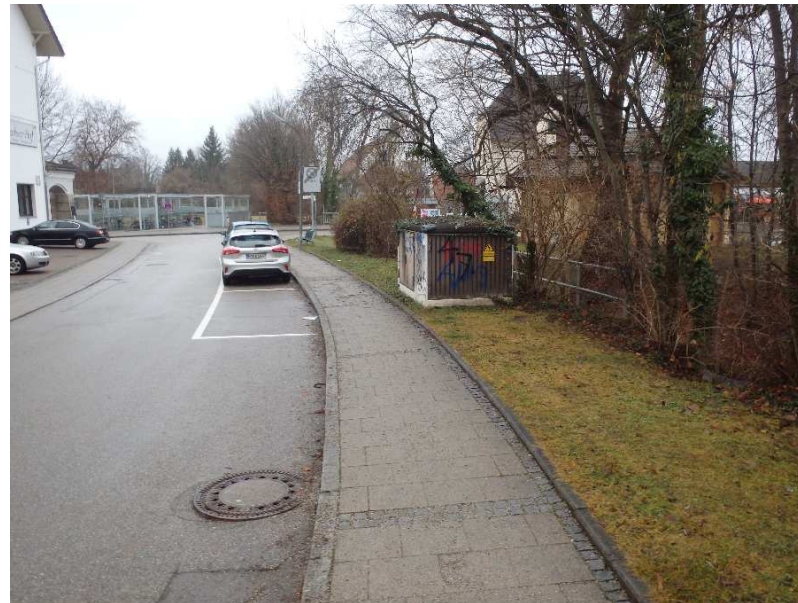
Entscheidung 7

- Betroffene Flurstücke: 150/4
- Derzeitige Nutzung: Grünfläche
- Geplanter Verbau: Wasserbausteine auf Schroppenlage
- Alternative Variante: Betonwand wie Bestand

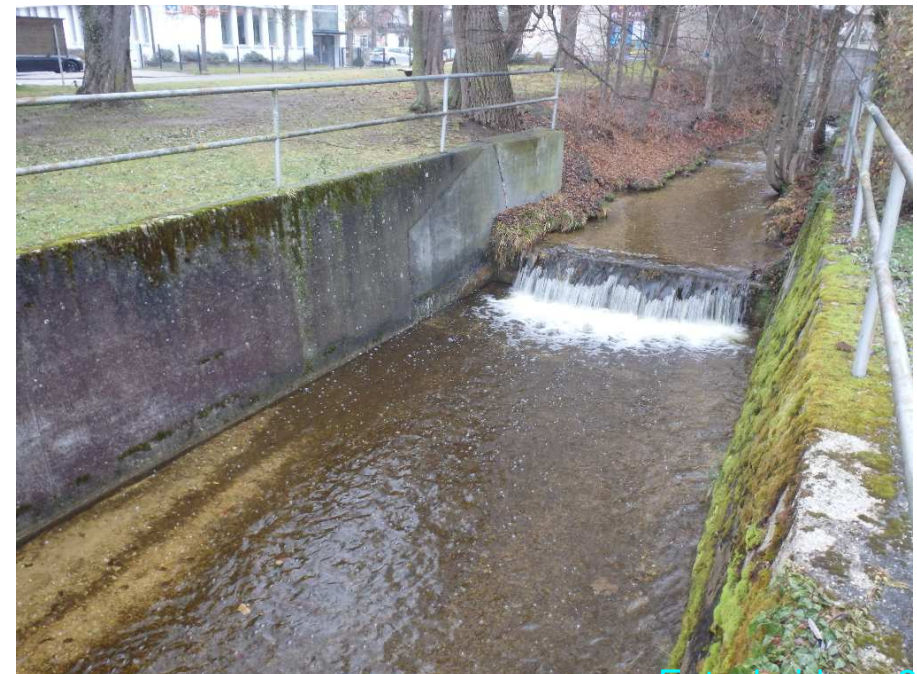
Entscheidung 8

- Betroffene Flurstücke: 217
- Derzeitige Nutzung: Grünfläche
- Geplanter Verbau: Vorsatzschale
- Erhalt Baum wird versucht, kann aber nicht garantiert werden
- Alternative Variante: Wasserbausteine

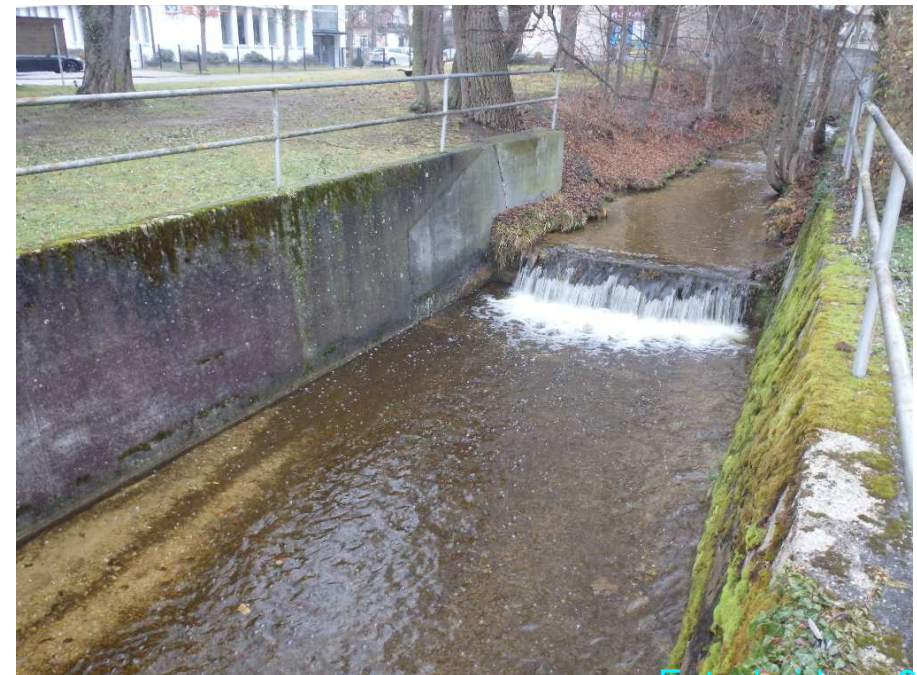
Entscheidung 8

- Betroffene Flurstücke: 217
- Derzeitige Nutzung: Grünfläche
- Geplanter Verbau: Vorsatzschale
- Erhalt Baum wird versucht, kann aber nicht garantiert werden
- Alternative Variante: Wasserbausteine

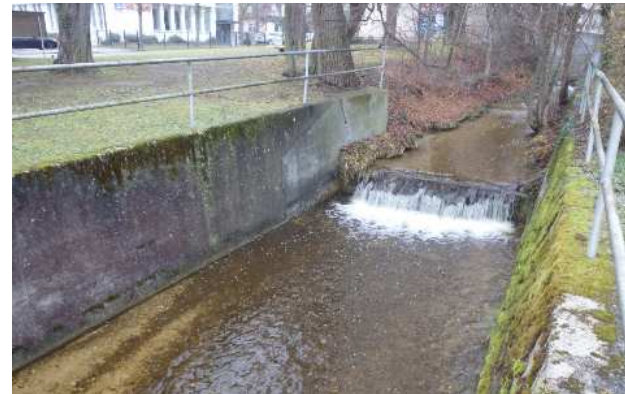
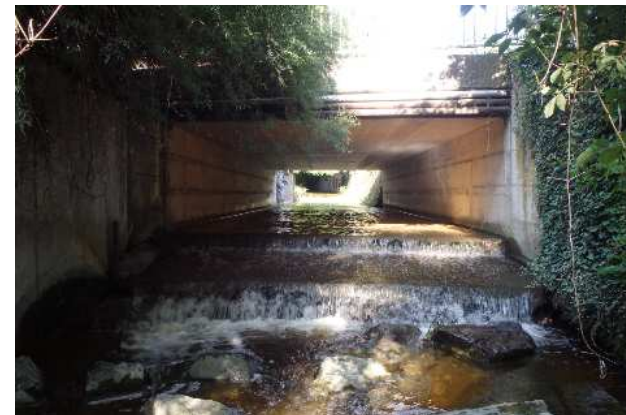
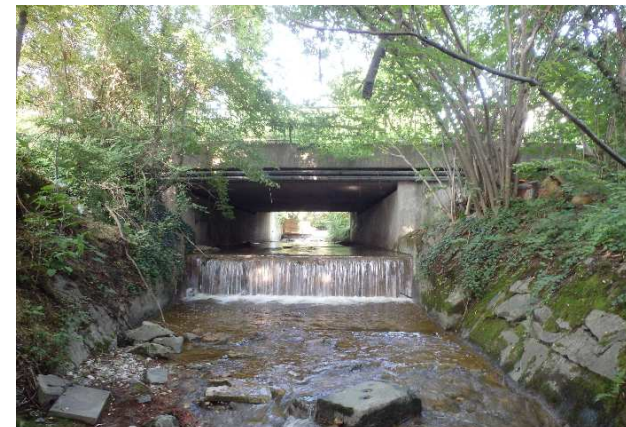
- Gerinnwand an Touristeninformation stark beschädigt
- Herstellung Durchgängigkeit in den Brückenbereichen

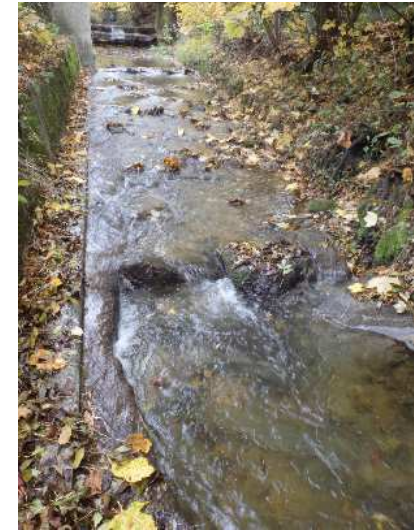
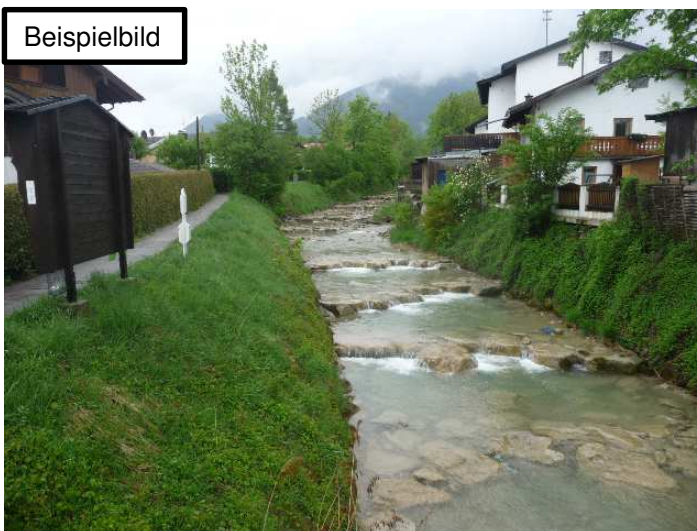
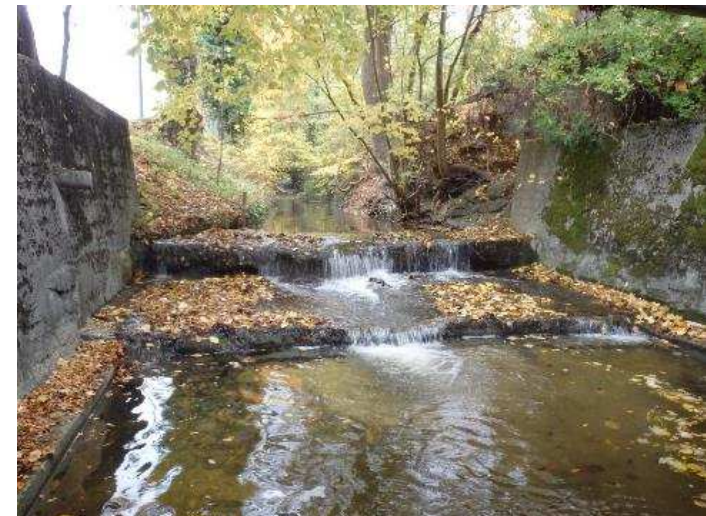
- Herstellung Durchgängigkeit Brücke Madeleine-Ruoff-Straße
- Ausbesserung beschädigter Sohlverbau

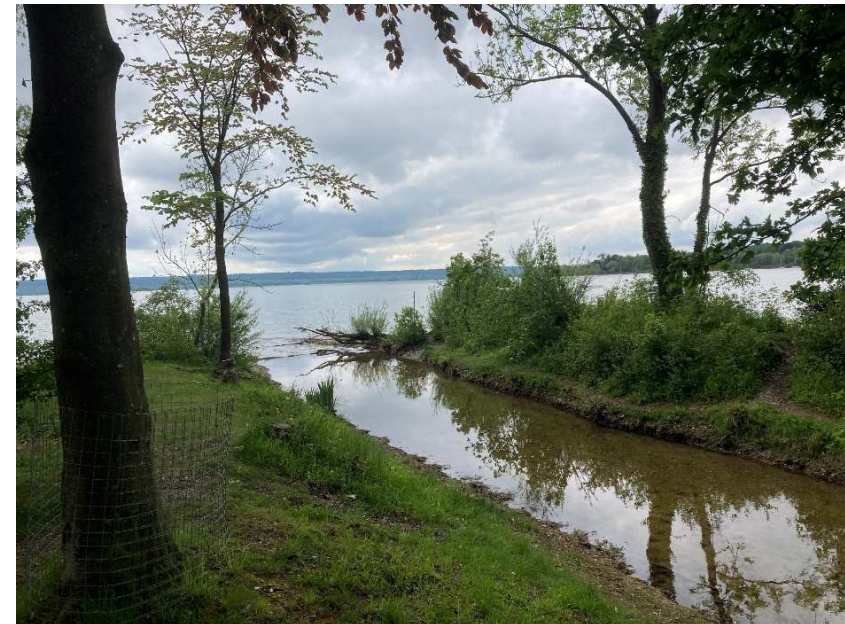
- Derzeit keine Bauwerke vorhanden, Hochwasserschutz nicht beeinflussbar
- Sensibler Bereich Altbaumbestand (gelbe Kreuzschraffur)
- Umgestaltung in Abstimmung mit Gemeinde
- Vorerst nicht Bestandteil der Planung

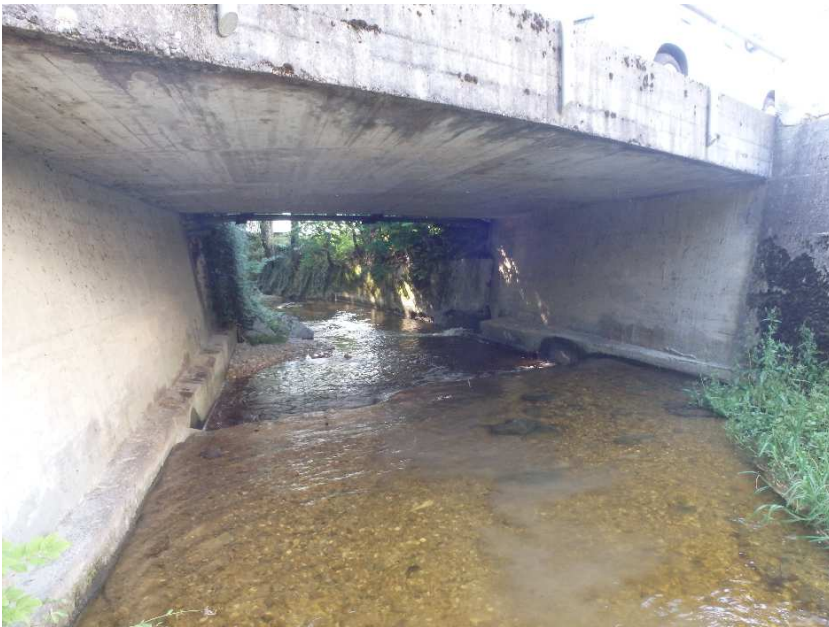
- Entscheidung Verbau:
  - ▶ Wasserbausteine überwiegend in Beton, Grünstreifen und Erhalt der bestehenden Parkplatzbreite
  - ▶ Wasserbausteine überwiegend auf Schroppenlage, Grünstreifen und Reduzierung der Parkplatzbreiten von ca. 2,70 m auf 2,00 m
  - ▶ Betonwand wie Bestand und Grünstreifen
- Herstellung Zugänglichkeit
  - ▶ Herstellung Zugänglichkeit Kienbach (Verkehrssicherungspflicht Gemeinde) und Wegfall von mind. 2 Parkplätzen
  - ▶ Keine Zugänglichkeit Kienbach
