Mehr Wasser, weniger Kies

Sanierungsarbeiten des Wasserwirtschaftsamts an der Stierschlagsperre fast abgeschlossen

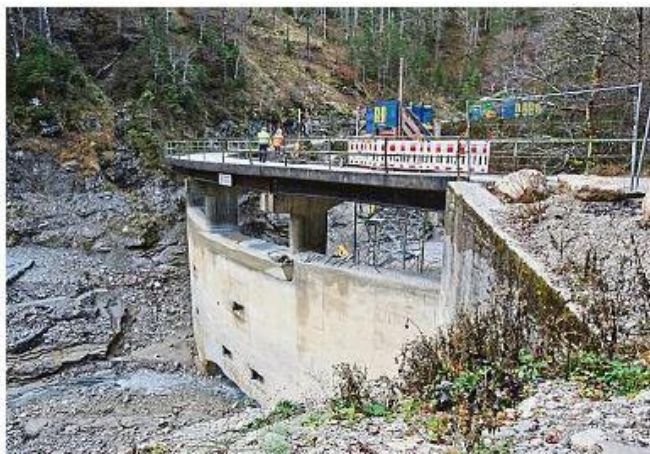
Seit zwei Jahren laufen die Sanierungsarbeiten an der Stierschlagsperre. Unter anderem wurde unten in der Mauer eine Öffnung geschaffen, die auch Fische passieren können.

re voll“, sagt Lang. Das heißt, bis zur Sperrenkronen hatte sich im Laufe der Jahrzehnte Kies angehäuft. In einem ersten Schritt wurde das Geschiebe zum Teil entfernt. „Danach wurde am Sperrfuß ein Loch in die Wand gebrochen.“

Die Öffnung ist mit rund 30 Quadratmetern so groß bemessen, dass es bis etwa zu einem 100-jährlichen Hochwasser zu keinem Geschieberückhalt mehr kommt. Die Dürrach fließt nun stetig durch die aufgeweitete Öffnung. Das Bauwerk ist nun

auch für Fische passierbar.

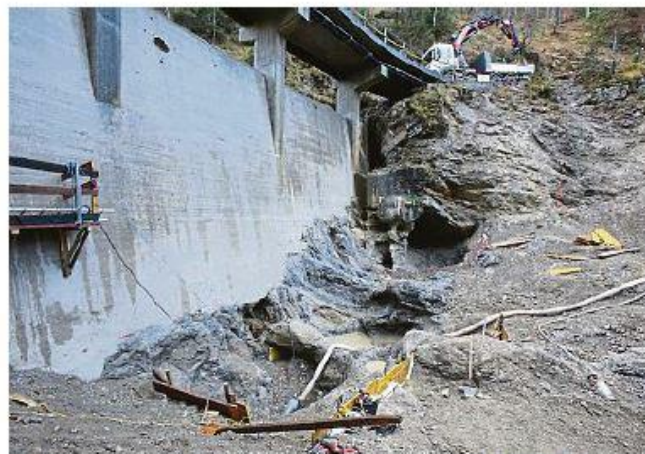
Derzeit werden Hohlräume im Fels, die über die Jahrzehnte entstanden sind, verfüllt, um die Standsicherheit des Bauwerks zu erhalten.

Bis etwa Ende des Jahres laufen die Arbeiten an der Stierschlagsperre noch. Im Moment gehe es darum, die Tragfähigkeit des Bauwerks sicherzustellen. Über die Jahrzehnte hätten sich im Fels hinter dem Sperrbauwerk Hohlräume gebildet, die verfüllt werden müssen, erklärt Lang. „Der Fels ist verwittert, und es gab Schäden durch Frost.“ In wenigen Wochen sollte das aber alles abgeschlossen sein. Rund 400 000 Euro wird der Freistaat am Ende in die Sanierung investiert haben.

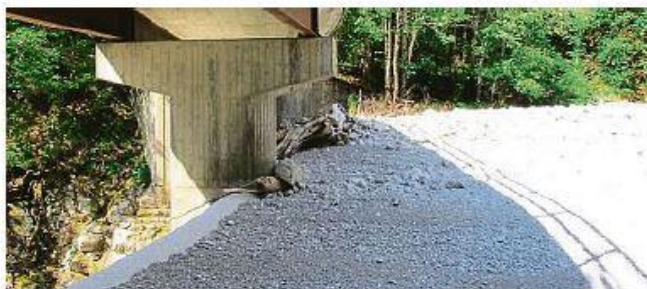
Bevor im Herbst 2020 mit dem Ausbaggern begonnen wurde, war die komplette zwölf Meter hohe Sperre mit Geschiebe gefüllt. Die Dürrach versickerte im Kieskörper. FOTO: WWA
