# Lech

## Gewässerentwicklungskonzept

Vorhaben:	<b>Gewässerentwicklungskonzept Lech</b> Fkm 154,0 - 56,7 Abschnitt 3, Fkm 86,2 - 56,7	Anlage:	4
Vorhabensträger:	Freistaat Bayern vertreten durch das <b>Wasserwirtschaftsamt Weilheim</b> Pättrichstraße 15, 82362 Weilheim in Oberbayern, Tel.: 0881/1820	Plan-Nr.:	4.10
Landkreis:	Augsburg, Landsberg am Lech, Aichach-Friedberg	Kennzeichen:	<b>Arbeitsstand</b>
Gemeinde:	Hurlach, Kaufering, Kleinaitingen, Landsberg am Lech, Merching, Obermeitingen, Oberrotmarshausen, Prittriching, Scheuring, Schmiechen, Untermeitingen		
Maßstab:	1 : 10.000	Bestand und Defizite	Ausgabe vom: <b>Mrz. 2024</b>
Entwurfsverfasser:	<b>PAN</b>

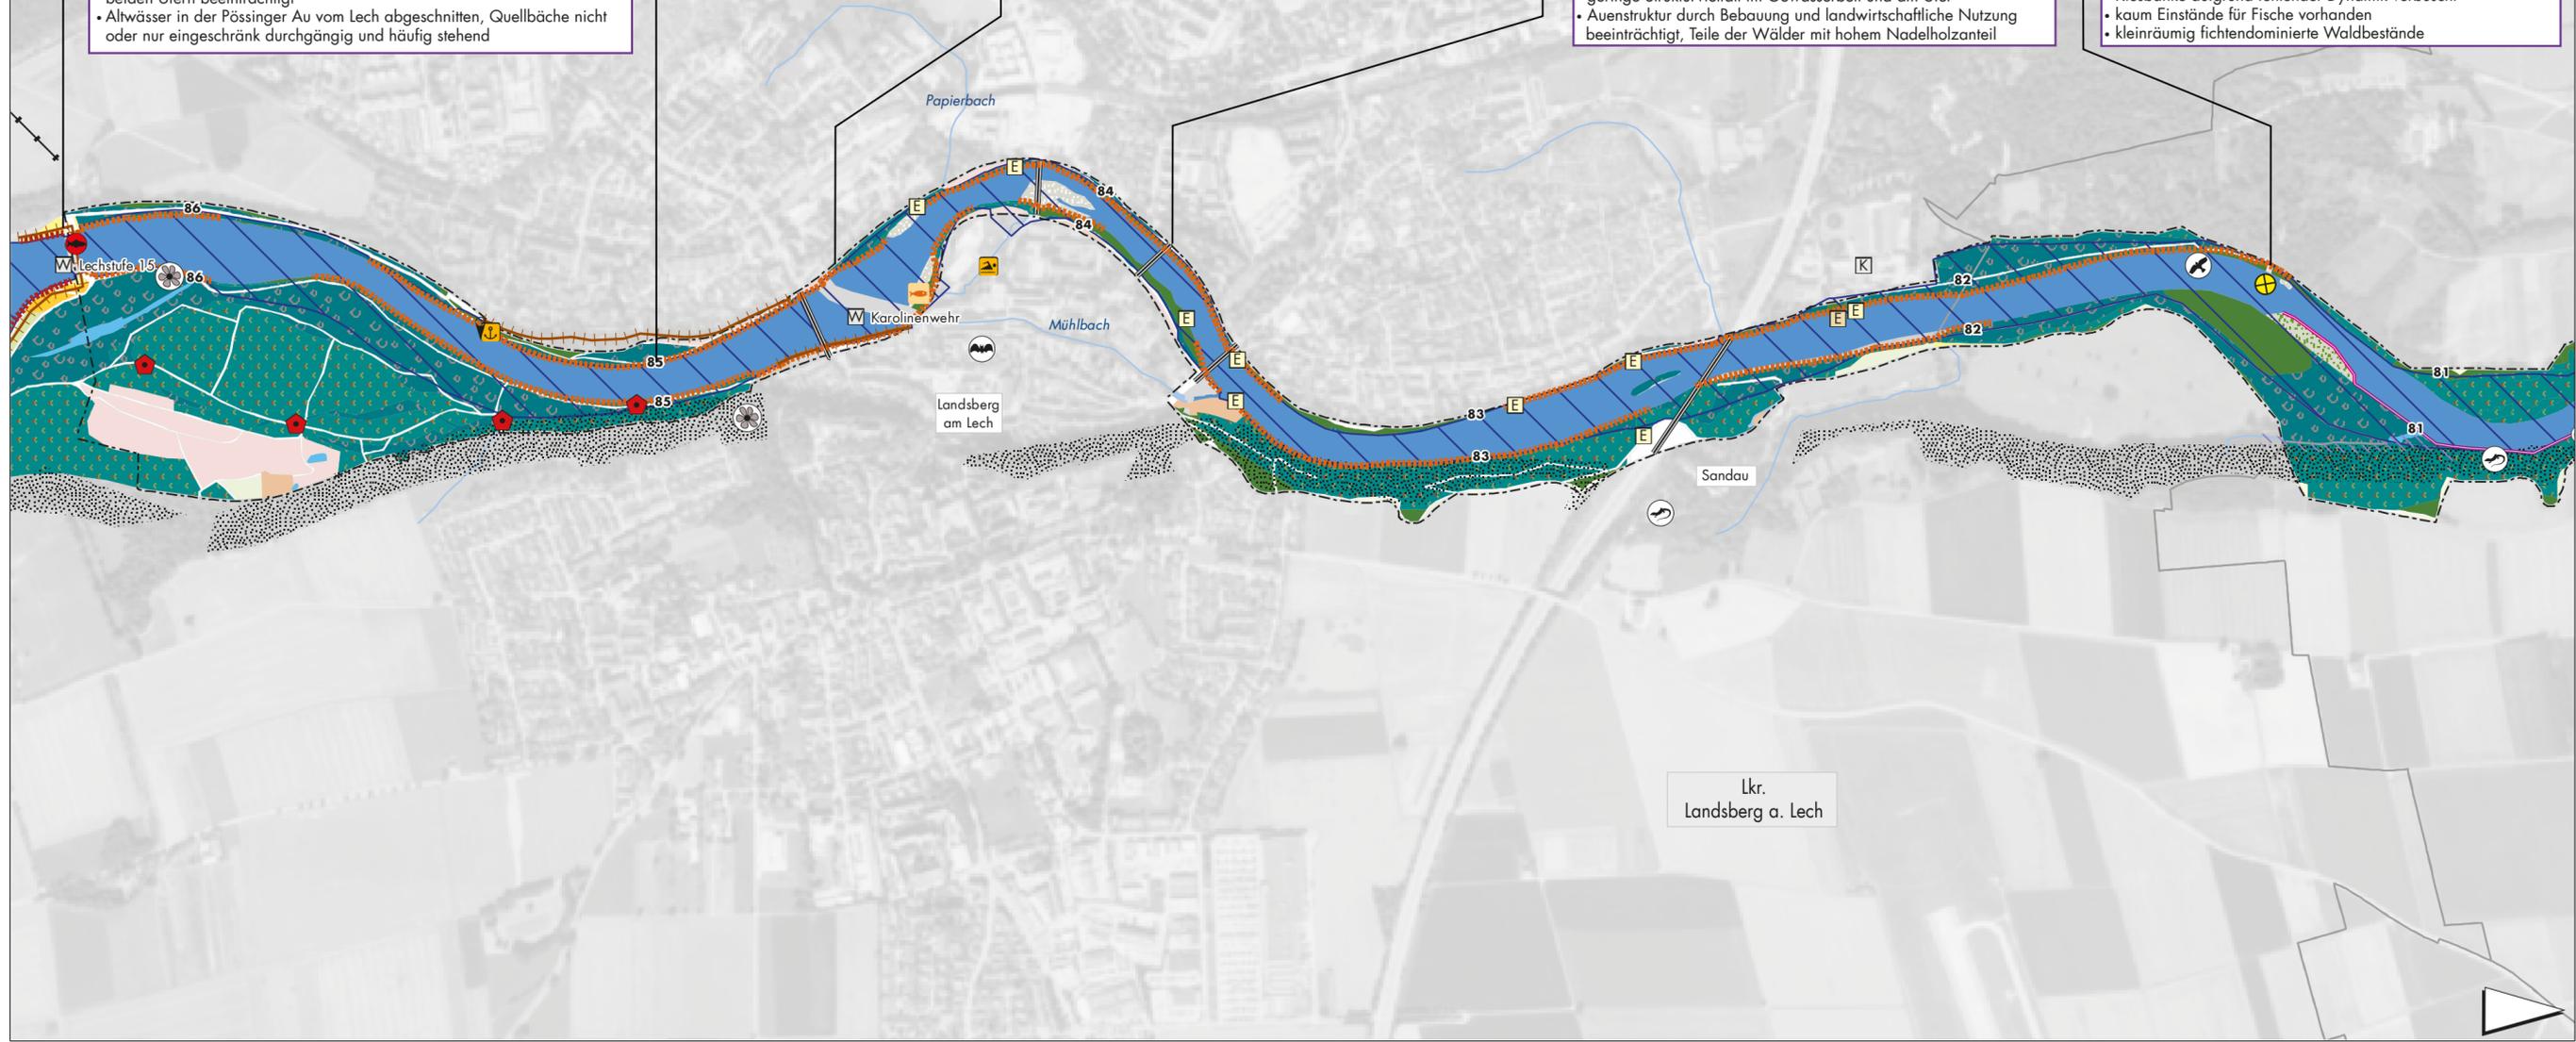
- Kraftwerk Landsberg mit einer Fallhöhe von 8 m und einem Ausbaudurchfluss von 120 m³/s
- Lech in der anschließenden Fließstrecke mäßig schnell bis schnell fließend
- Flachwasserzone am rechten Ufer durch Geschiebeeinbringung
- rechtsseitig angrenzend Naherholungsgebiet Pössinger Au mit Grauerlen-Auwald, Mischwäldern und Fichtenforsten, im Osten begrenzt durch den Steilhang der Lechleite mit Hangquellen;
- linkes Ufer mit überwiegend naturnahen Ufergehölzen

- vollständiger Geschieberückhalt in der Stauhaltung
- Kraftwerk Landsberg biologisch nicht durchgängig
- beginnender Rückstau vom Karolinenwehr in Landsberg
- Gewässerbett und Ufer strukturarmer
- Profil durch frühere Eintiefungsprozesse vertieft, Aue weitgehend vom Fluss abgekoppelt und nur bei HQextrem überflutet
- Ufer beidseitig verbaut, Ufersicherung aber teils aufgelöst
- Auenstruktur durch fichtendominierte Waldbestände und Freizeitwege an beiden Ufern beeinträchtigt
- Altwässer in der Pössinger Au vom Lech abgeschnitten, Quellbäche nicht oder nur eingeschränkt durchgängig und häufig stehend

- Staubereich am Karolinenwehr
- Ausleitung von 12,6 m³/s in den Mühlbach
- angrenzend Stadtgebiet Landsberg mit Siedlungs-, Verkehrs- und Naherholungsflächen

- Sohleintiefung (Talweg): ca. 0,6 m i. M.
- sehr geringe Strukturvielfalt
- Fließgeschwindigkeit durch Rückstau am Wehr stark reduziert
- Lech teils eingedeicht, Ufer massiv verbaut
- Auenstruktur durch Bebauung stark beeinträchtigt, Gehölze am linken Ufer mit hohem Fichtenanteil

- Landsberger Karolinenwehr mit vier Stufen und einer Fallhöhe von 7 m
- Lech unterhalb des Wehres rasch fließend
- gute Struktur- und Strömungsvielfalt durch Kiesbänke, Flachwasserbereiche und Felsen im Gewässerbett
- Lech von steilen, bis zu 8m hohen Uferböschungen begrenzt
- Naherholungsnutzung, Fuß- und Radwege an beiden Ufern
- Böschung beidseitig von naturnahen Ufergehölzen bewachsen

- weitgehender Geschieberückhalt im Staubereich
- Sohleintiefung (Talweg): ca. 0,8 m i. M.
- Fischaufstiegsanlage am Karolinenwehr nur eingeschränkt durchgängig
- Abflussgeschehen durch die Mühlbach-Ausleitung beeinträchtigt
- wenige Rückzugsmöglichkeiten für Fische
- Ufer überwiegend verbaut; Gewässersohle im Brückenbereich verbaut
- Auenstruktur durch Bebauung stark beeinträchtigt

- schnell fließender Abschnitt im Norden von Landsberg
- Einmündung des Landsberger Mühlbachs
- Lech von 3-7 m hohen Steilufern begrenzt
- Lechleite bildet südlich von Sandau ein 50 m hohes, bewaldetes Steilufer
- kleinräumig Flachwasserbereiche, Kiesablagerungen und Totholz vorhanden
- Naherholungsgebiet mit beidseitig verlaufenden Rad- und Wanderwegen am Ufer, ehem. Wehr dient als Aussichtspunkt
- angrenzend Stadtgebiet Landsberg, im Norden schmale Auwälder an beiden Ufern

- Sohleintiefung (Talweg) seit 1993: ca. 0 - 0,5 m i. M., Profil durch frühere Eintiefungsprozesse deutlich vertieft
- an der Sohle teils offenliegender Flnz
- Ufer überwiegend verbaut
- Sohlbauwerk am ehem. Wehr eingeschränkt durchgängig
- geringe Strukturvielfalt im Gewässerbett und am Ufer
- Auenstruktur durch Bebauung und landwirtschaftliche Nutzung beeinträchtigt, Teile der Wälder mit hohem Nadelholzanteil

- mäßig strukturreicher Abschnitt mit Kiesbänken, Flachwasserzonen und strömungsberuhigten Bereichen
- Lech schnell fließend
- Lechleite bildet im im Osten ein steiles Prallufer
- rechtsseitiges Auengewässer aus Hangquellen gespeist und durchgängig an den Lech angebunden
- rechtsseitig angrenzend überwiegend naturnahe Au- und Mischwälder; Auwald bei St. Leonhard als Mittelwald bewirtschaftet; linksseitig kleinflächige Mischwälder, angrenzend landwirtschaftliche Flächen

- Sohleintiefung (Talweg) seit 1957: ca. 0,1 m i. M.; lokal starke Eintiefung oder Auflandung
- Profil durch frühere Eintiefungsprozesse vertieft, Aue daher weitgehend vom Fluss abgekoppelt und nur bei HQextrem in Teilen überflutet
- linkes Ufer südlich der Eisenbahnbrücke verbaut
- Kiesbänke aufgrund fehlender Dynamik verbusch
- kaum Einstände für Fische vorhanden
- kleinräumig fichtendominierte Waldbestände

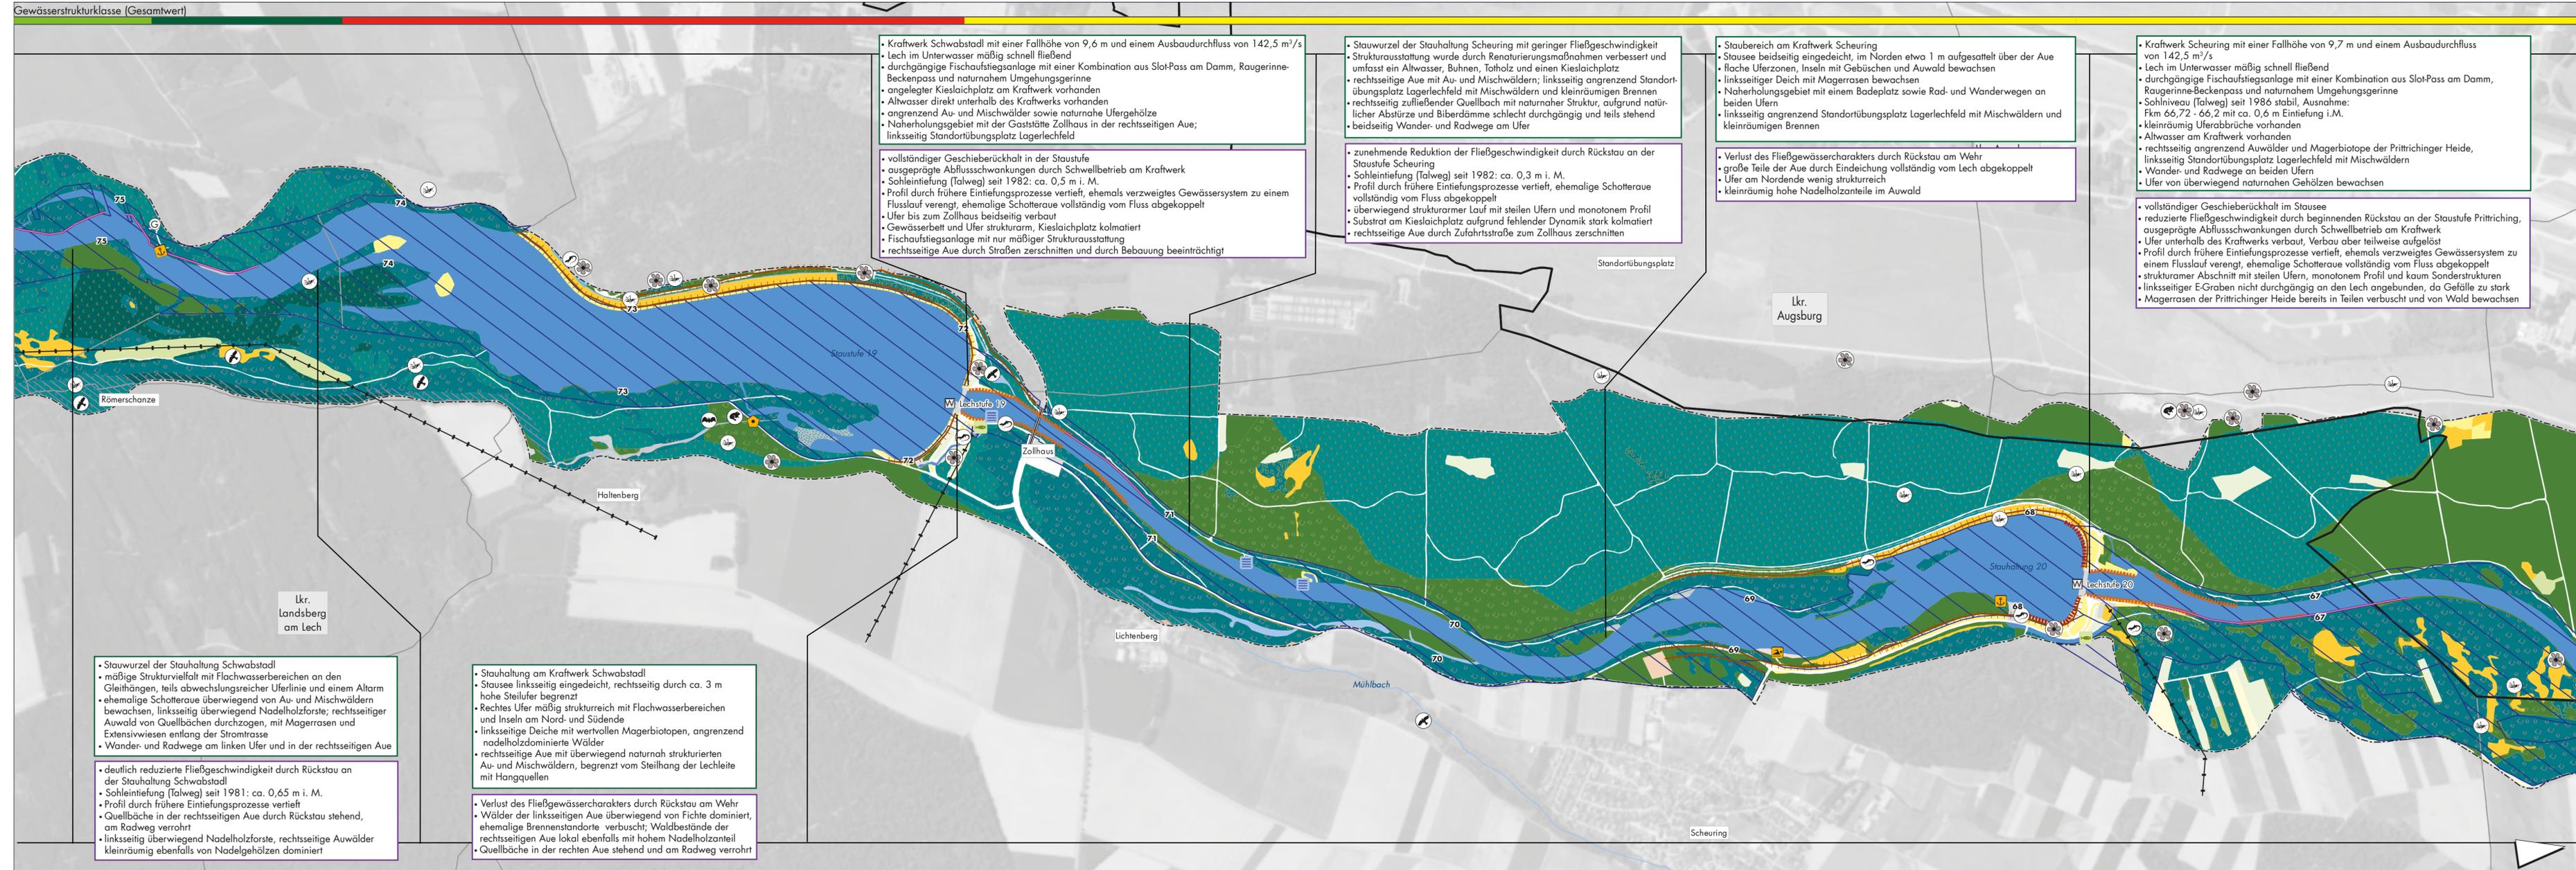
• Kraftwerk Schwabstadel mit einer Fallhöhe von 9,6 m und einem Ausbaudurchfluss von 142,5 m³/s  
 • Lech im Unterwasser mäßig schnell fließend  
 • durchgängige Fischaufstiegsanlage mit einer Kombination aus Slot-Pass am Damm, Raugerinne-Beckenpass und naturnahem Umgehungsgerinne  
 • angelegter Kieslaichplatz am Kraftwerk vorhanden  
 • Altwasser direkt unterhalb des Kraftwerks vorhanden  
 • angrenzend Au- und Mischwälder sowie naturnahe Ufergehölze  
 • Naherholungsgebiet mit der Gaststätte Zolllhaus in der rechtsseitigen Aue;  
 • linksseitig Standortübungsplatz Lagerlechfeld

• vollständiger Geschieberückhalt in der Staustufe  
 • ausgeprägte Abflussschwankungen durch Schwellbetrieb am Kraftwerk  
 • Sohleintiefung (Talweg) seit 1982: ca. 0,5 m i. M.  
 • Profil durch frühere Eintiefungsprozesse vertieft, ehemals verzweigtes Gewässersystem zu einem Flusslauf verengt, ehemalige Schotterau vollständig vom Fluss abgekoppelt  
 • Ufer bis zum Zolllhaus beidseitig verbaut  
 • Gewässerbett und Ufer strukturarmer, Kieslaichplatz kolmatiert  
 • Fischaufstiegsanlage mit nur mäßiger Strukturausstattung  
 • rechtsseitige Aue durch Straßen zerschnitten und durch Bebauung beeinträchtigt

• Stauwurzel der Stauhaltung Scheuring mit geringer Fließgeschwindigkeit  
 • Strukturausstattung wurde durch Renaturierungsmaßnahmen verbessert und umfasst ein Altwasser, Bühnen, Totholz und einen Kieslaichplatz  
 • rechtsseitige Aue mit Au- und Mischwäldern; linksseitig angrenzend Standortübungsplatz Lagerlechfeld mit Mischwäldern und kleinräumigen Brennen  
 • rechtsseitig zufließender Quellbach mit naturnaher Struktur, aufgrund natürlicher Abstürze und Biberdämme schlecht durchgängig und teils stehend  
 • beidseitig Wander- und Radwege am Ufer

• zunehmende Reduktion der Fließgeschwindigkeit durch Rückstau an der Staustufe Scheuring  
 • Sohleintiefung (Talweg) seit 1982: ca. 0,3 m i. M.  
 • Profil durch frühere Eintiefungsprozesse vertieft, ehemalige Schotterau vollständig vom Fluss abgekoppelt  
 • überwiegend strukturarmer Lauf mit steilen Ufern und monotonem Profil  
 • Substrat am Kieslaichplatz aufgrund fehlender Dynamik stark kolmatiert  
 • rechtsseitige Aue durch Zufahrtsstraße zum Zolllhaus zerschnitten

• Staubeereich am Kraftwerk Scheuring  
 • Staubeereich beidseitig eingedeicht, im Norden etwa 1 m aufgesattelt über der Aue  
 • flache Uferzonen, Inseln mit Gebüsch und Auwald bewachsen  
 • linksseitiger Deich mit Magergrasen bewachsen  
 • Naherholungsgebiet mit einem Badeplatz sowie Rad- und Wanderwegen an beiden Ufern  
 • linksseitig angrenzend Standortübungsplatz Lagerlechfeld mit Mischwäldern und kleinräumigen Brennen

• Verlust des Fließgewässercharakters durch Rückstau am Wehr  
 • große Teile der Aue durch Eindeichung vollständig vom Lech abgekoppelt  
 • Ufer am Nordende wenig strukturreich  
 • kleinräumig hohe Nadelholzanteile im Auwald

• Kraftwerk Scheuring mit einer Fallhöhe von 9,7 m und einem Ausbaudurchfluss von 142,5 m³/s  
 • Lech im Unterwasser mäßig schnell fließend  
 • durchgängige Fischaufstiegsanlage mit einer Kombination aus Slot-Pass am Damm, Raugerinne-Beckenpass und naturnahem Umgehungsgerinne  
 • Sohlenniveau (Talweg) seit 1986 stabil, Ausnahme: Fkm 66,72 - 66,2 mit ca. 0,6 m Eintiefung i.M.  
 • kleinräumig Uferabbrüche vorhanden  
 • Altwasser am Kraftwerk vorhanden  
 • rechtsseitig angrenzend Auwälder und Magerbiotope der Prittrichinger Heide, linksseitig Standortübungsplatz Lagerlechfeld mit Mischwäldern  
 • Wander- und Radwege an beiden Ufern  
 • Ufer von überwiegend naturnahen Gehölzen bewachsen

• vollständiger Geschieberückhalt im Staubeereich  
 • reduzierte Fließgeschwindigkeit durch beginnenden Rückstau an der Staustufe Prittriching, ausgeprägte Abflussschwankungen durch Schwellbetrieb am Kraftwerk  
 • Ufer unterhalb des Kraftwerks verbaut, Verbau aber teilweise aufgelöst  
 • Profil durch frühere Eintiefungsprozesse vertieft, ehemals verzweigtes Gewässersystem zu einem Flusslauf verengt, ehemalige Schotterau vollständig vom Fluss abgekoppelt  
 • strukturarmer Abschnitt mit steilen Ufern, monotonem Profil und kaum Sonderstrukturen  
 • linksseitiger E-Graben nicht durchgängig an den Lech angebunden, da Gefälle zu stark  
 • Magergrasen der Prittrichinger Heide bereits in Teilen verbuscht und von Wald bewachsen

• Stauwurzel der Stauhaltung Schwabstadel  
 • mäßige Strukturvielfalt mit Flachwasserbereichen an den Gleithängen, teils abwechslungsreicher Uferlinie und einem Altarm  
 • ehemalige Schotterau überwiegend von Au- und Mischwäldern bewachsen, linksseitig überwiegend Nadelholzforste; rechtsseitiger Auwald von Quellbächen durchzogen, mit Magergrasen und Extensivwiesen entlang der Stromtrasse  
 • Wander- und Radwege am linken Ufer und in der rechtsseitigen Aue

• deutlich reduzierte Fließgeschwindigkeit durch Rückstau an der Stauhaltung Schwabstadel  
 • Sohleintiefung (Talweg) seit 1981: ca. 0,65 m i. M.  
 • Profil durch frühere Eintiefungsprozesse vertieft  
 • Quellbäche in der rechtsseitigen Aue durch Rückstau stehend, am Radweg verrohrt  
 • linksseitig überwiegend Nadelholzforste, rechtsseitige Auwälder kleinräumig ebenfalls von Nadelgehölzen dominiert

• Stauhaltung am Kraftwerk Schwabstadel  
 • Staubeereich linksseitig eingedeicht, rechtsseitig durch ca. 3 m hohe Steilufer begrenzt  
 • Rechtes Ufer mäßig strukturreich mit Flachwasserbereichen und Inseln am Nord- und Südufer  
 • linksseitige Deiche mit wertvollen Magerbiotopen, angrenzend nadelholzdominierte Wälder  
 • rechtsseitige Aue mit überwiegend naturnah strukturierten Au- und Mischwäldern, begrenzt vom Steilhang der Lechleite mit Hangquellen

• Verlust des Fließgewässercharakters durch Rückstau am Wehr  
 • Wälder der linksseitigen Aue überwiegend von Fichte dominiert, ehemalige Brennenstandorte verbuscht; Waldbestände der rechtsseitigen Aue lokal ebenfalls mit hohem Nadelholzanteil  
 • Quellbäche in der rechten Aue stehend und am Radweg verrohrt

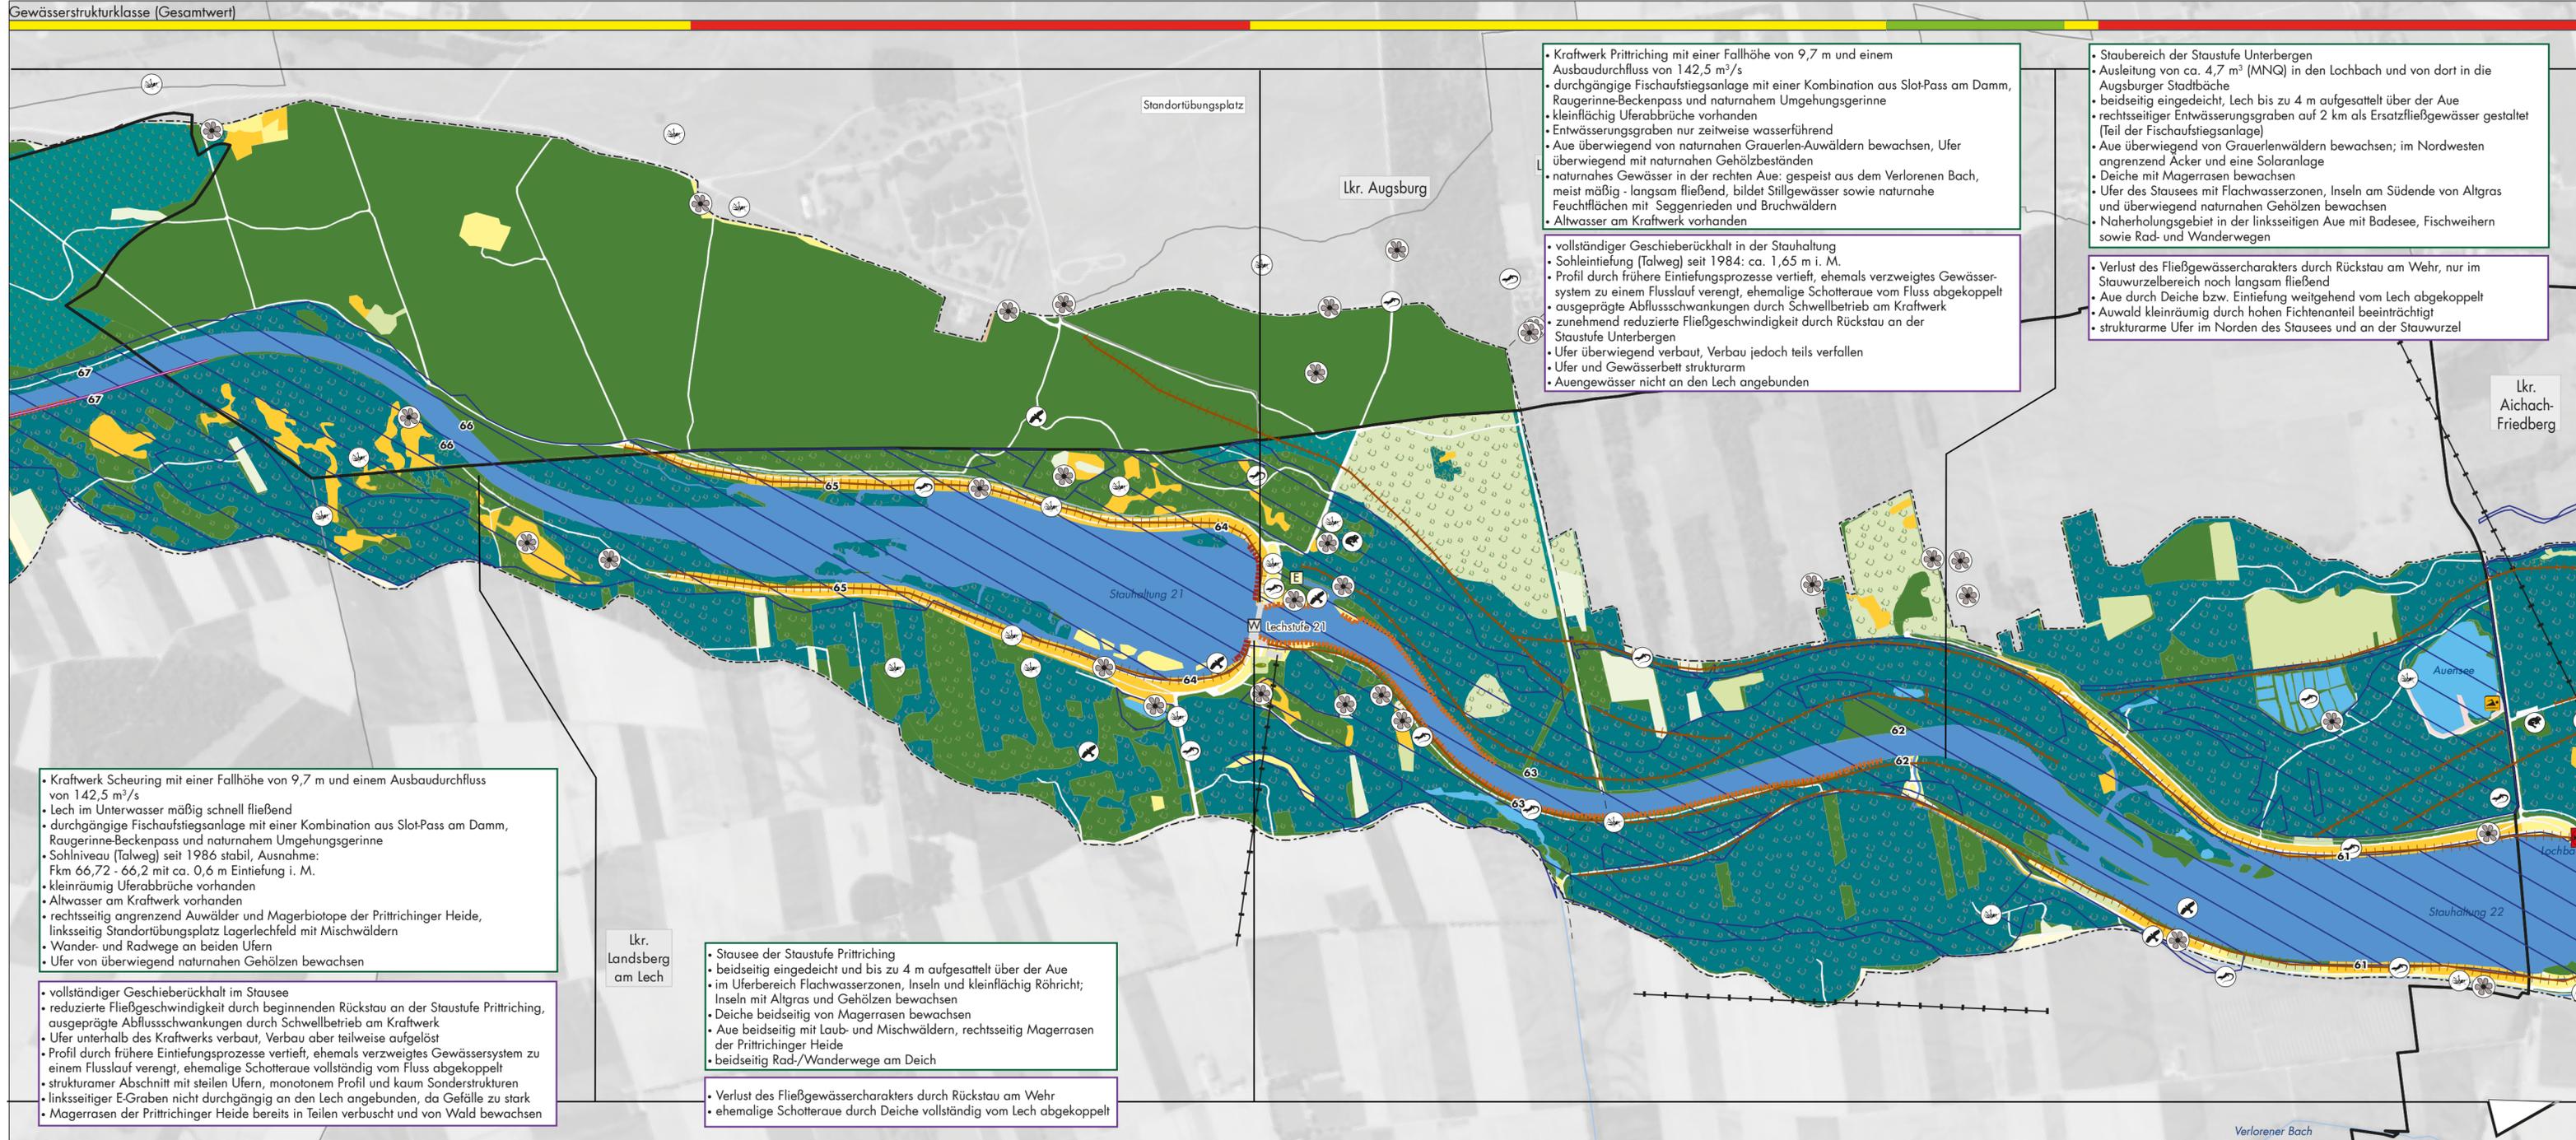
- Kraftwerk Prittriching mit einer Fallhöhe von 9,7 m und einem Ausbaudurchfluss von 142,5 m³/s
- durchgängige Fischaufstiegsanlage mit einer Kombination aus Slot-Pass am Damm, Raugerinne-Beckenpass und naturnahem Umgehungsgerinne
- kleinflächig Uferabbrüche vorhanden
- Entwässerungsgraben nur zeitweise wasserführend
- Aue überwiegend von naturnahen Grauerlen-Auwäldern bewachsen, Ufer überwiegend mit naturnahen Gehölzbeständen
- naturnahes Gewässer in der rechten Aue: gespeist aus dem Verlorenen Bach, meist mäßig - langsam fließend, bildet Stillgewässer sowie naturnahe Feuchflächen mit Seggenrieden und Bruchwäldern
- Altwasser am Kraftwerk vorhanden

- vollständiger Geschieberückhalt in der Stauhaltung
- Sohleintiefung (Talweg) seit 1984: ca. 1,65 m i. M.
- Profil durch frühere Eintiefungsprozesse vertieft, ehemals verzweigtes Gewässersystem zu einem Flusslauf verengt, ehemalige Schotterau vom Fluss abgekoppelt
- ausgeprägte Abflussschwankungen durch Schwellbetrieb am Kraftwerk
- zunehmend reduzierte Fließgeschwindigkeit durch Rückstau an der Staustufe Unterbergen
- Ufer überwiegend verbaut, Verbau jedoch teils verfallen
- Ufer und Gewässerbett strukturarm
- Auengewässer nicht an den Lech angebunden

- Staubereich der Staustufe Unterbergen
- Ausleitung von ca. 4,7 m³ (MNG) in den Lochbach und von dort in die Augsburgs Stadtbäche
- beidseitig eingedeicht, Lech bis zu 4 m aufgesattelt über der Aue
- rechtsseitiger Entwässerungsgraben auf 2 km als Ersatzfließgewässer gestaltet (Teil der Fischaufstiegsanlage)
- Aue überwiegend von Grauerlenwäldern bewachsen; im Nordwesten angrenzend Acker und eine Solaranlage
- Deiche mit Magerrasen bewachsen
- Ufer des Stauees mit Flachwasserzonen, Inseln am Südenende von Allgras und überwiegend naturnahen Gehölzen bewachsen
- Naherholungsgebiet in der linksseitigen Aue mit Badeseesee, Fischweihern sowie Rad- und Wanderwegen

- Verlust des Fließgewässercharakters durch Rückstau am Wehr, nur im Stauwurzelbereich noch langsam fließend
- Aue durch Deiche bzw. Eintiefung weitgehend vom Lech abgekoppelt
- Auwald kleinräumig durch hohen Fichtenanteil beeinträchtigt
- strukturarme Ufer im Norden des Stauees und an der Stauwurzel

- Kraftwerk Scheuring mit einer Fallhöhe von 9,7 m und einem Ausbaudurchfluss von 142,5 m³/s
- Lech im Unterwasser mäßig schnell fließend
- durchgängige Fischaufstiegsanlage mit einer Kombination aus Slot-Pass am Damm, Raugerinne-Beckenpass und naturnahem Umgehungsgerinne
- Sohlenniveau (Talweg) seit 1986 stabil, Ausnahme: Fkm 66,72 - 66,2 mit ca. 0,6 m Eintiefung i. M.
- kleinräumig Uferabbrüche vorhanden
- Altwasser am Kraftwerk vorhanden
- rechtsseitig angrenzend Auwälder und Magerbiotope der Prittrichinger Heide, linksseitig Standortübungsplatz Lagerlechfeld mit Mischwäldern
- Wander- und Radwege an beiden Ufern
- Ufer von überwiegend naturnahen Gehölzen bewachsen

- vollständiger Geschieberückhalt im Stauee
- reduzierte Fließgeschwindigkeit durch beginnenden Rückstau an der Staustufe Prittriching, ausgeprägte Abflussschwankungen durch Schwellbetrieb am Kraftwerk
- Ufer unterhalb des Kraftwerks verbaut, Verbau aber teilweise aufgelöst
- Profil durch frühere Eintiefungsprozesse vertieft, ehemals verzweigtes Gewässersystem zu einem Flusslauf verengt, ehemalige Schotterau vollständig vom Fluss abgekoppelt
- strukturarmen Abschnitt mit steilen Ufern, monotonem Profil und kaum Sonderstrukturen
- linksseitiger E-Graben nicht durchgängig an den Lech angebunden, da Gefälle zu stark
- Magerrasen der Prittrichinger Heide bereits in Teilen verbuscht und von Wald bewachsen

- Stauee der Staustufe Prittriching
- beidseitig eingedeicht und bis zu 4 m aufgesattelt über der Aue
- im Uferbereich Flachwasserzonen, Inseln und kleinflächig Röhricht; Inseln mit Allgras und Gehölzen bewachsen
- Deiche beidseitig von Magerrasen bewachsen
- Aue beidseitig mit Laub- und Mischwäldern, rechtsseitig Magerrasen der Prittrichinger Heide
- beidseitig Rad-/Wanderwege am Deich

- Verlust des Fließgewässercharakters durch Rückstau am Wehr
- ehemalige Schotterau durch Deiche vollständig vom Lech abgekoppelt

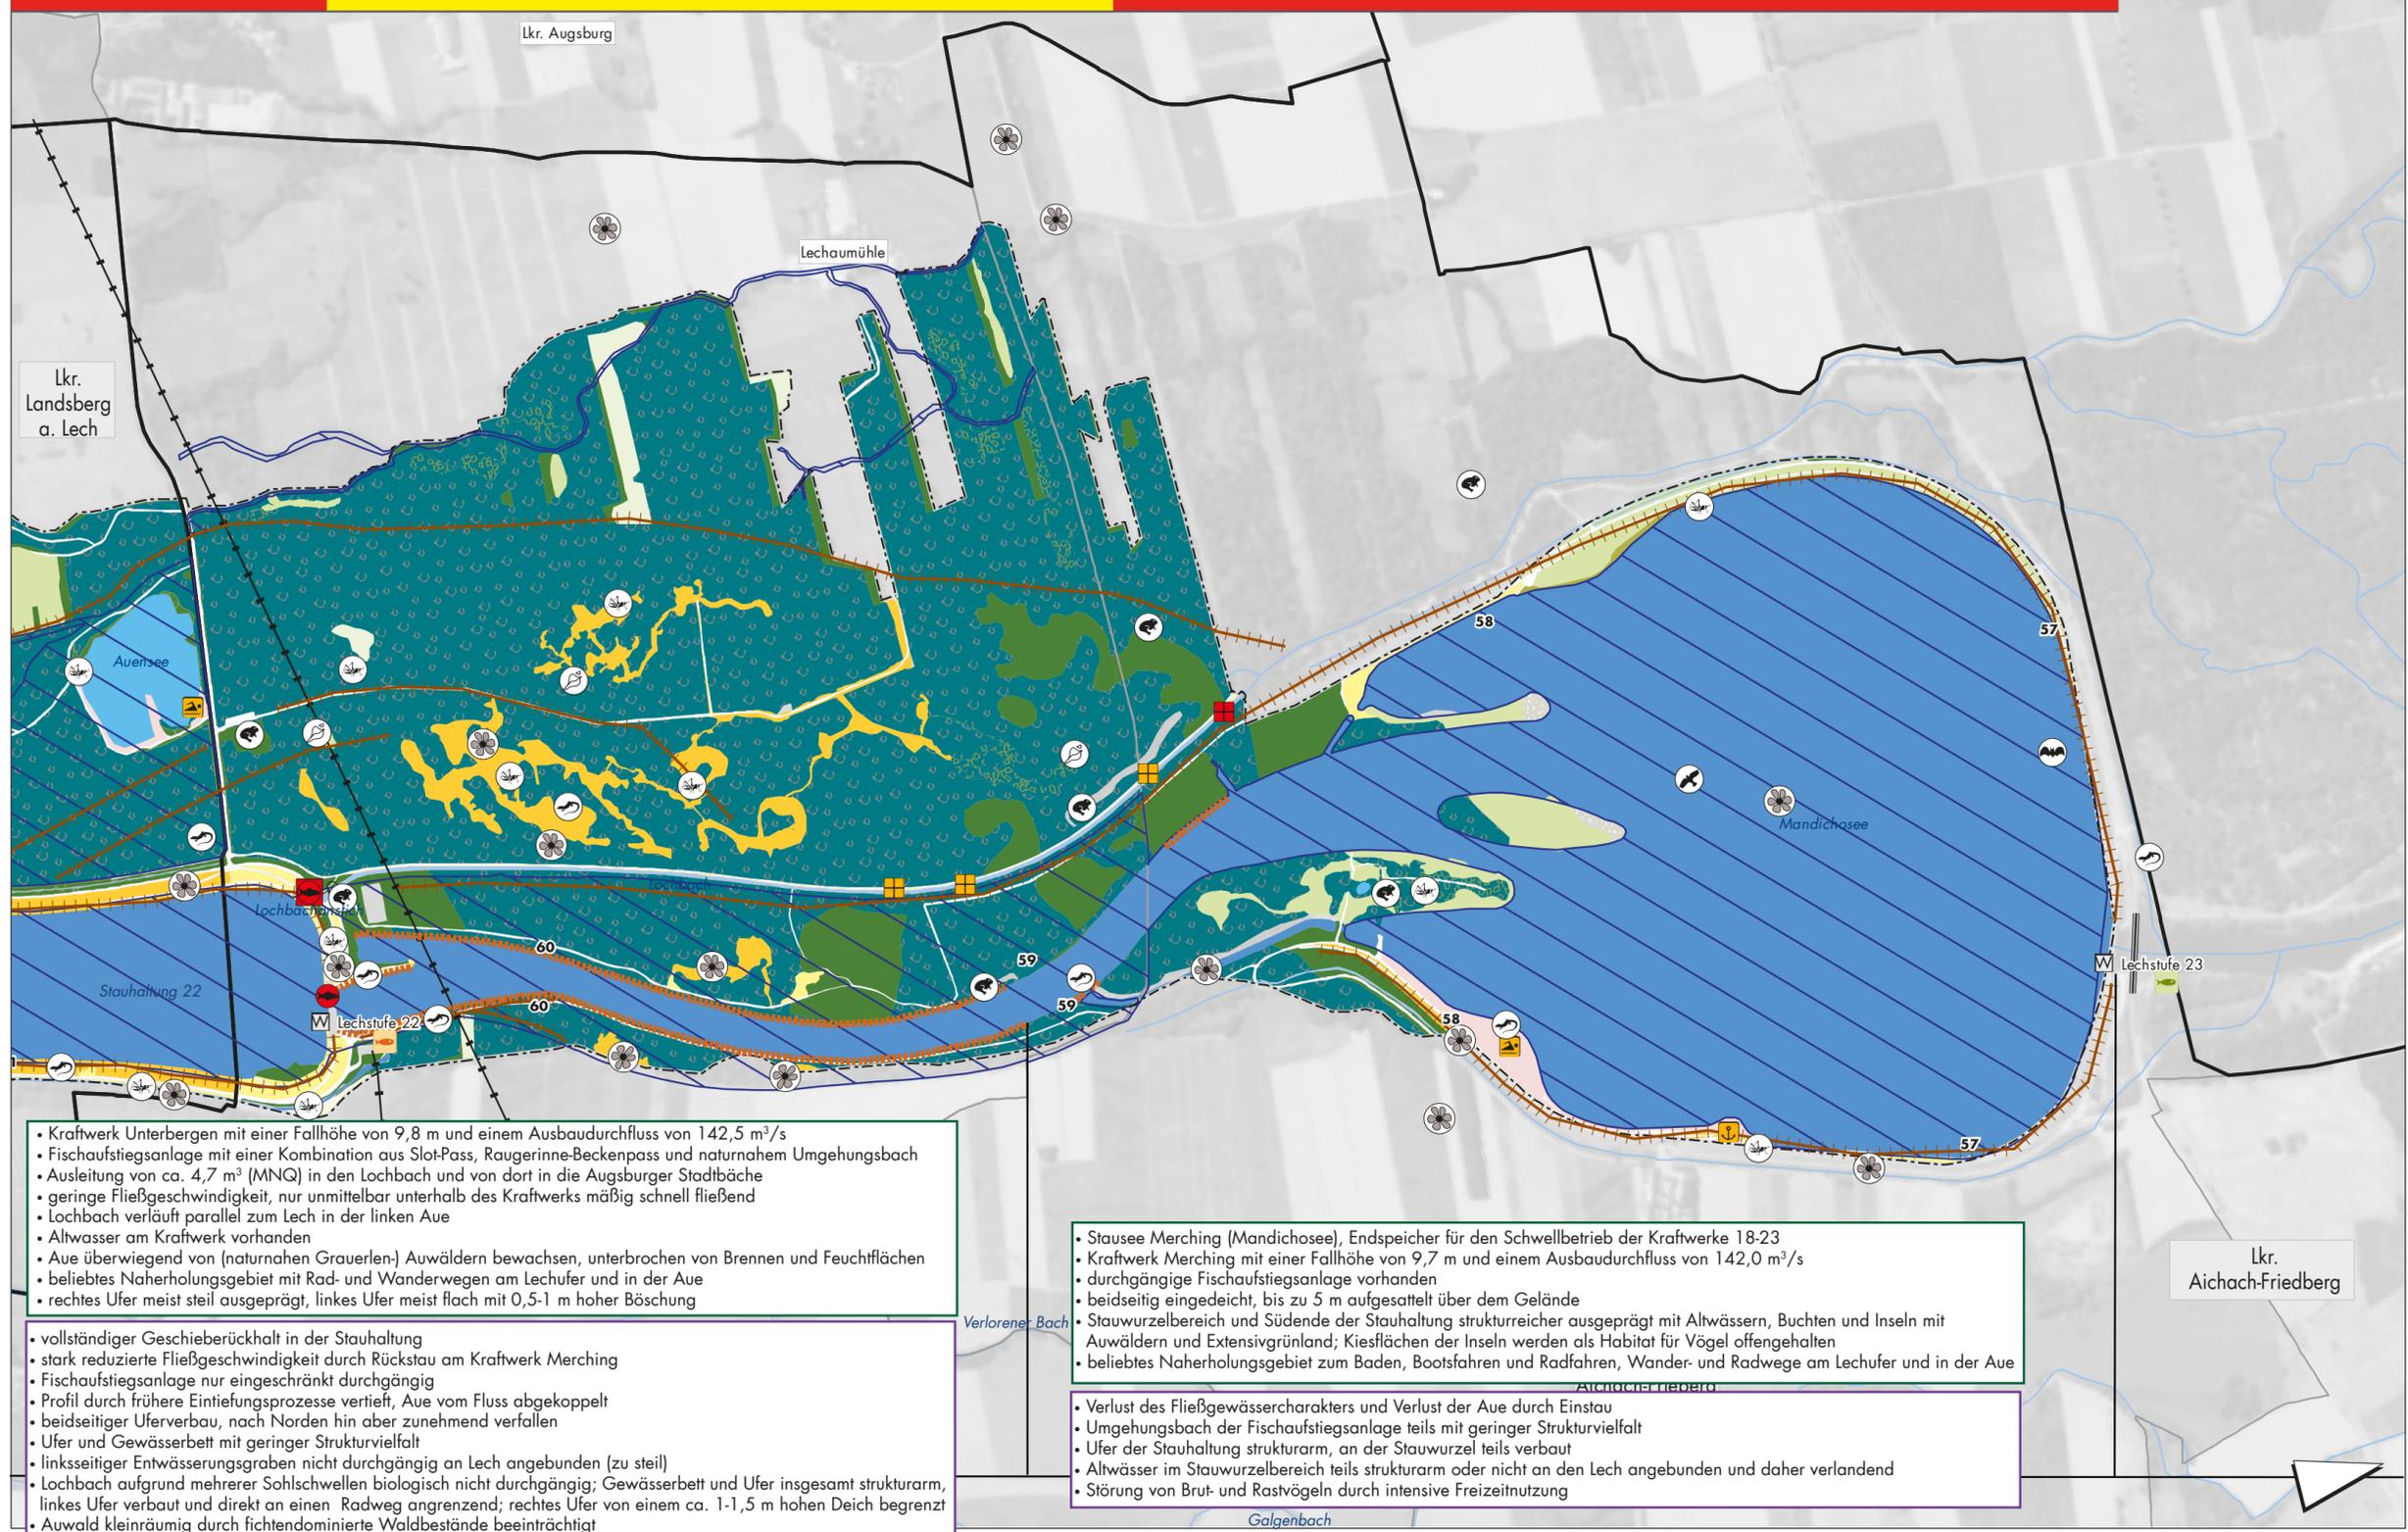
- Kraftwerk Unterbergen mit einer Fallhöhe von 9,8 m und einem Ausbaudurchfluss von 142,5 m³/s
- Fischaufstiegsanlage mit einer Kombination aus Slot-Pass, Raugerinne-Beckenpass und naturnahem Umgebungsbach
- Ausleitung von ca. 4,7 m³ (MNQ) in den Lochbach und von dort in die Augsburger Stadtbäche
- geringe Fließgeschwindigkeit, nur unmittelbar unterhalb des Kraftwerks mäßig schnell fließend
- Lochbach verläuft parallel zum Lech in der linken Aue
- Altwasser am Kraftwerk vorhanden
- Aue überwiegend von (naturnahen Grauerlen-) Auwäldern bewachsen, unterbrochen von Brennen und Feuchflächen
- beliebtes Naherholungsgebiet mit Rad- und Wanderwegen am Lechufer und in der Aue
- rechtes Ufer meist steil ausgeprägt, linkes Ufer meist flach mit 0,5-1 m hoher Böschung

- Stausee Merching (Mandichosee), Endspeicher für den Schwellbetrieb der Kraftwerke 18-23
- Kraftwerk Merching mit einer Fallhöhe von 9,7 m und einem Ausbaudurchfluss von 142,0 m³/s
- durchgängige Fischaufstiegsanlage vorhanden
- beidseitig eingedeicht, bis zu 5 m aufgesattelt über dem Gelände
- Stauwurzelbereich und Südende der Stauhaltung strukturreicher ausgeprägt mit Altwässern, Buchten und Inseln mit Auwäldern und Extensivgrünland; Kiesflächen der Inseln werden als Habitat für Vögel offengehalten
- beliebtes Naherholungsgebiet zum Baden, Bootsfahren und Radfahren, Wander- und Radwege am Lechufer und in der Aue

- Verlust des Fließgewässercharakters und Verlust der Aue durch Einstau
- Umgebungsbach der Fischaufstiegsanlage teils mit geringer Strukturvielfalt
- Ufer der Stauhaltung strukturarmer, an der Stauwurzel teils verbaut
- Altwässer im Stauwurzelbereich teils strukturarmer oder nicht an den Lech angebunden und daher verlandend
- Störung von Brut- und Rastvögeln durch intensive Freizeitznutzung
