Umsetzungskonzept  
„Hydromorphologische Maßnahmen“  
nach EG-WRRL für den Flusswasserkörper

„Verlorener Bach bis Ausleitungswehr in Prittriching mit  
Loosbach, Röhlgraben, Beuerbach“ (1\_F203)

Stand: 10.10.2019

Wasserwirtschaftsamt  
Weilheim

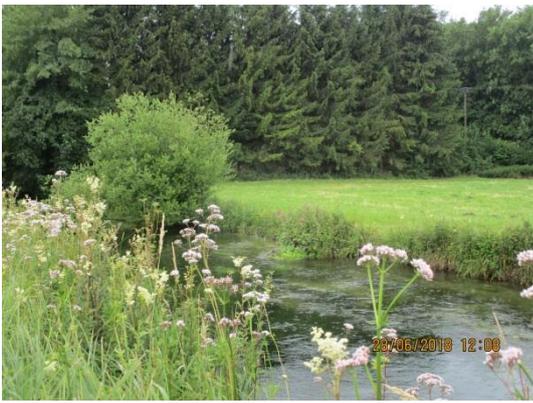
Fkm	BY-Code	Maßnahmen-Beschreibung	Abbildung	Jahr
92,0 – 92,1	71	Maßnahmen zur Habitatverbesserung im vorhandenen Profil

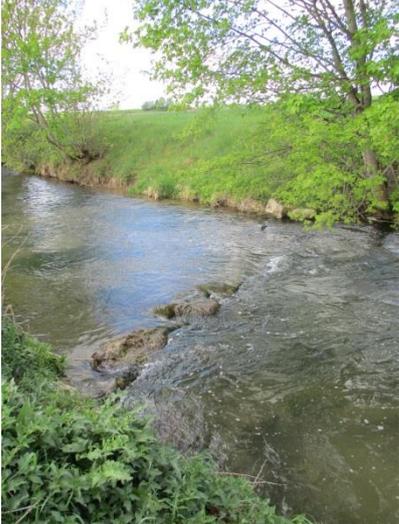
2015
88,5	69.2	Wehr/Absturz/ Durchlassbauwerk ersetzen durch ein passierbares BW (z.B. Sohlgleite)

Zwei Abstürze wurden bereits umgebaut und auch weitere Umbauten sind bereits in Planung. Da die Durchführung innerhalb des Gewässerbetts stattfindet, wird diese Maßnahme an fast allen Stellen mit einer hohen Realisierbarkeit bewertet. In Bereichen wo Bodendenkmäler verortet sind, wird auf Grund des hohen Abstimmungsbedarfs von einer geringen Realisierbarkeit ausgegangen.

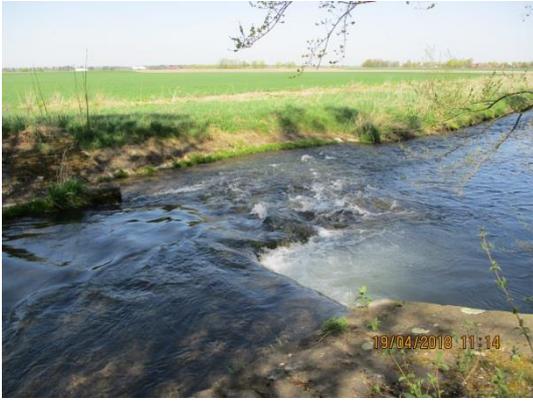
2010
85,5	69.2	Wehr/Absturz/ Durchlassbauwerk ersetzen durch ein passierbares BW (z.B. Sohlgleite)

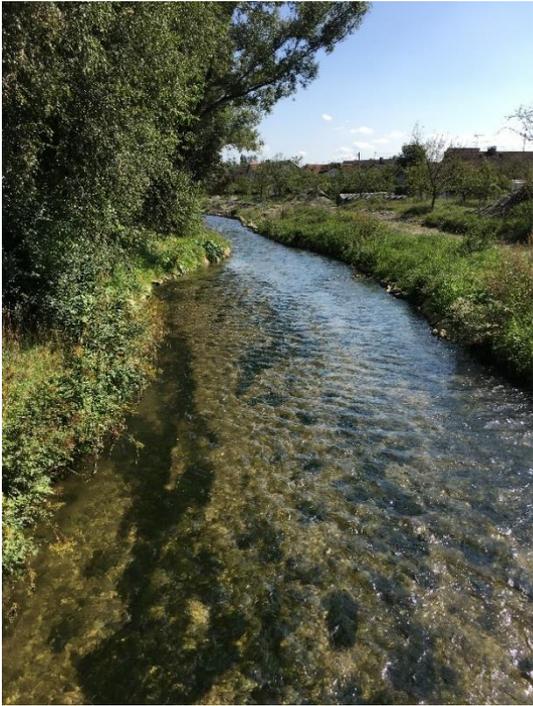
Fkm	BY-Code	Maßnahmen-Beschreibung	Abbildung	Jahr
83,8	69.1	Wehr/Absturz/Durchlassbauwerk rückbauen

Zur Herstellung des Hochwasserschutzes in Prittriching werden Innerorts zwei bestehende Abstürze zurückgebaut. Um den dadurch entstehenden Höhenunterschied zu überwinden, wird ca. 400 m Flussaufwärts eine biologisch durchgängige Sohlgleite mit Beckenstruktur hergestellt.
